運輸安全委員会は、平成29年11月30日(木)、  
船舶事故等調査報告書22件(うち重大【東京】事案2件)を、ホームページで公表しました。

# 運輸安全委員会 事故調査報告書

## 漁船 大福丸 転覆事故

# 貨物船SWIFTNES 作業船ふじ丸 転覆事故

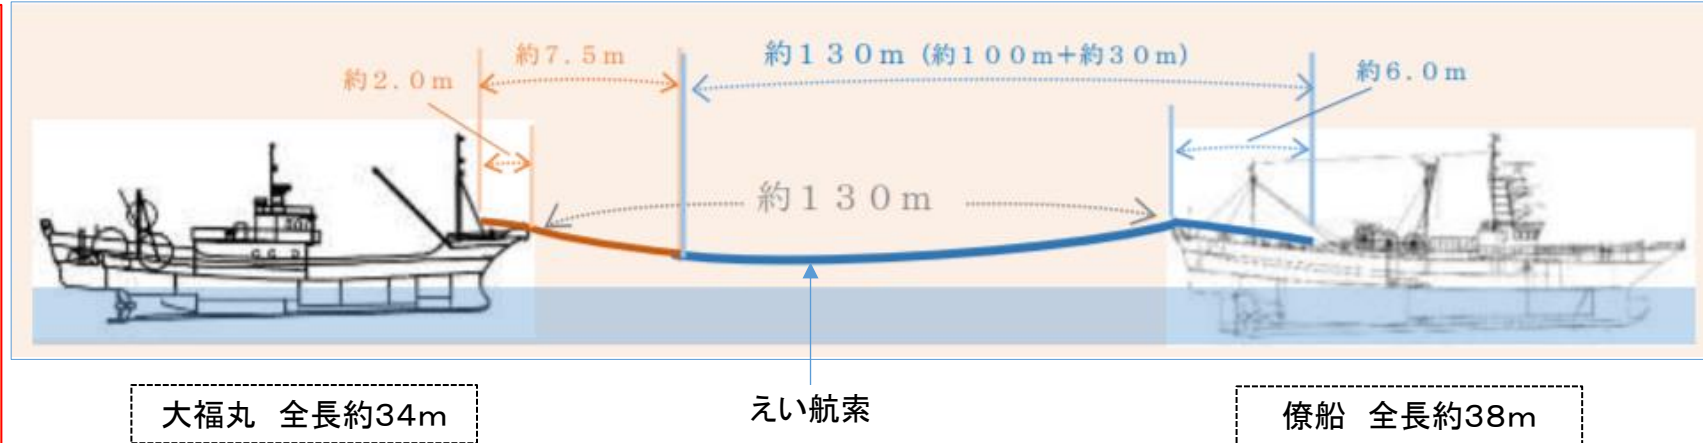
**事故概要** 漁船(76トン,9人乗組み)が境港に向けて帰航中に主機が停止し、僚船により被えい航中,転覆し,のちに沈没した。乗組員9人全員が死亡又は行方不明となった。

夜間,漁船が,復原性が低下し,乾舷が減少していた状態で主機が停止し,僚船によってえい航されて美保関灯台北方沖を南東進中,横傾斜角がブルワーク水没角を超えたため,復原しにくい状態となり,引き続き波を受けて転覆した可能性があると考えられる。

横傾斜角がブルワーク水没角を超えたのは,風によって定常傾斜したこと,波によって大きく動揺したこと,及び索張力による傾斜モーメントが増大したことによる可能性があると考えられる。

索張力による傾斜モーメントが増大したのは,えい航索の長さが不十分で索張力の急激な増加が漁船に伝わりやすい状態となり,横引き角度が増大したことによる可能性があると考えられる。

復原性が低下し,また乾舷が減少していたのは,構造物等を追加していたこと,甲板上に水槽を設置していたことによるものと考えられる。

沖合底引き網漁船の船舶所有者は,船舶の復原性を考慮し,構造物等を追加する場合は十分に検討する必要がある。

次の項目(抜粋)を遵守するよう船長及び乗組員を指導及び支援すること。

- (1) 甲板上的水槽は,荒天時は海水を入れないことが望ましく,また,自由水影響にも考慮すること。
- (2) 外洋でえい航するときは,
  - ① えい航索は,えい航船と被えい航船の全長の和の3倍の長さを目安とし,えい航索の成すカテナリーカーブの最低部が水面に付く状態にすること。(カテナリーカーブとは,ロープなどの両端を持って垂らしたときにできる曲線)
  - ② えい航船は,見張り員を配置し,被えい航船が追従し,また,振れ回りによる横引き角度が大きくなならないよう確認し,必要に応じて減速及び針路の変更を行うこと。
  - ③ 被えい航船は,操舵が可能な場合,えい航船に追従するような操舵を取ること。

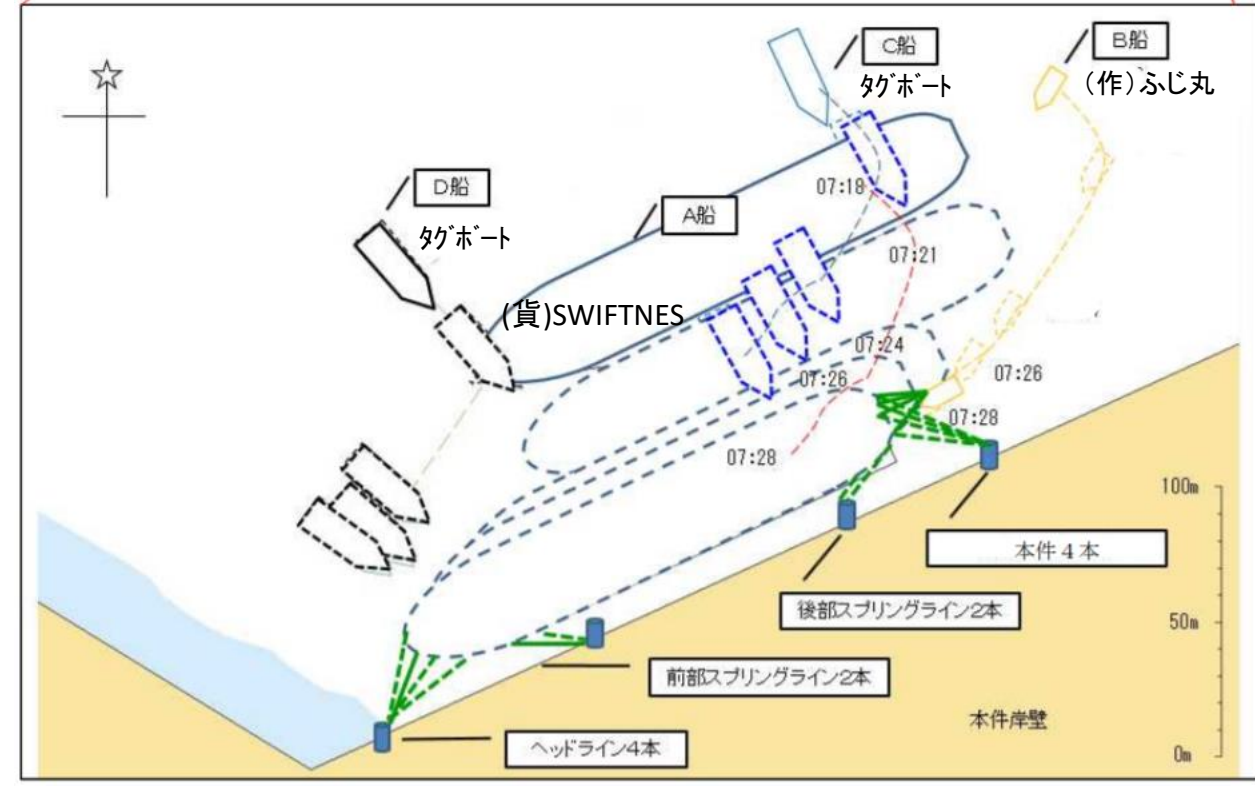
**事故概要** 北海道苫小牧港において、作業船(13.23トン・船長ほか作業員1人乗り組み)が貨物船(22,468トン・19人乗り組み・水先人乗船・フィリピン国籍)の着岸支援作業に従事中、貨物船の船尾部から取っていた係船索が貨物船の推進器に絡み、同推進器に引き寄せられて転覆、作業船の2人が死傷した。

**<原因>** 作業船が、貨物船の着岸支援に当たり、スタンライン4本を苫小牧港中央南ふ頭1号岸壁にえい航していた際、貨物船の主機が使用されたため、スタンライン4本が貨物船の推進器に絡み、作業船が同推進器に引き寄せられ、右舷側に傾斜して転覆したものと考えられる。

貨物船の主機が使用されたのは、貨物船の船長及び水先人が、スタンライン4本の状況について情報を共有していなかったこと、及び主機を使用する前の推進器周辺の安全確認について、相互に行われることを期待し、推進器周辺の安全確認が行われなかったことによるものと考えられる。
