貨物船等の船舶事故の概要と事例

(2018年～2020年の船舶事故調査報告書による)

2023.7月

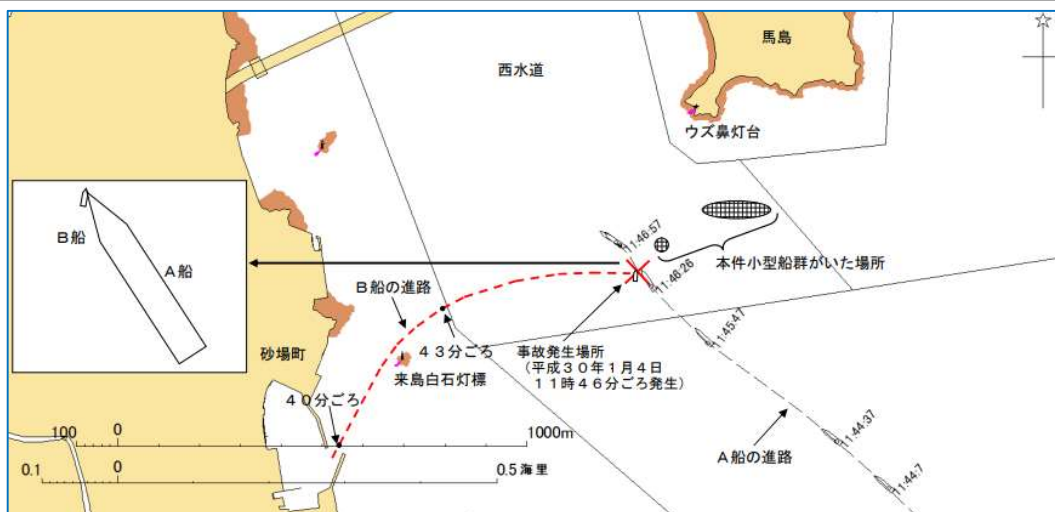
事例1 セメント専用船A(698t)漁船B(1.0t)衝突

【事故の概要】来島海峡航路(西水道)において、A船(5人乗組、空船)は、福岡県苅田港に向けて北西進中、B船(1人乗組)は、馬島西岸の係留地に向けて東進中、平成30年1月4日11時46分ごろ、両船が衝突した。

B船は、船長が負傷(軽傷)し、右舷中央部外板に破口を伴う亀裂を生じ、A船は、左舷船首部外板に擦過傷を生じた。

【原因】来島海峡航路において、南流約6knの潮流のある状況下、A船が西水道に向けて北西進中、B船が西水道を北東に針路を向けて東進中、

A船：船長Aが、B船を認めた際、航行に支障はないものと思い、小型船群に注意を向け、B船の動静を継続的に把握していなかった。

B船：船長Bが、A船の前路を通過できると思い、A船の動静を継続的に把握せずに南流約6knの潮流による圧流状況を適切に予想していなかった。

- (1) 航路航行中、航路を横切る状態の小型船舶を認めた場合、当該小型船舶が来島海峡の強潮流に圧流される影響を考慮し、早めに避航動作をとることが望ましい。
- (2) 潮流がある時に航路を横断する際、航行船が接近することが予想される場合には無理に航行船の船首方を横切ろうとせず、潮流による圧流状況を適切に把握した上で航行船の進路を避けること。
- (3) 航路を横切る場合、航行船がいない時機を見て航行することが望ましい。

- (1) 狭水道を航行中、漁船が多い場合は、船長及び航海士に加え、機関部職員も見張りに当たらせること。
- (2) 漁船は1人乗りの場合が多いので、早期に汽笛による注意喚起を行い、また、必要に応じて早い時機での主機の減速を行い、衝突を避けるための避航動作をとること。

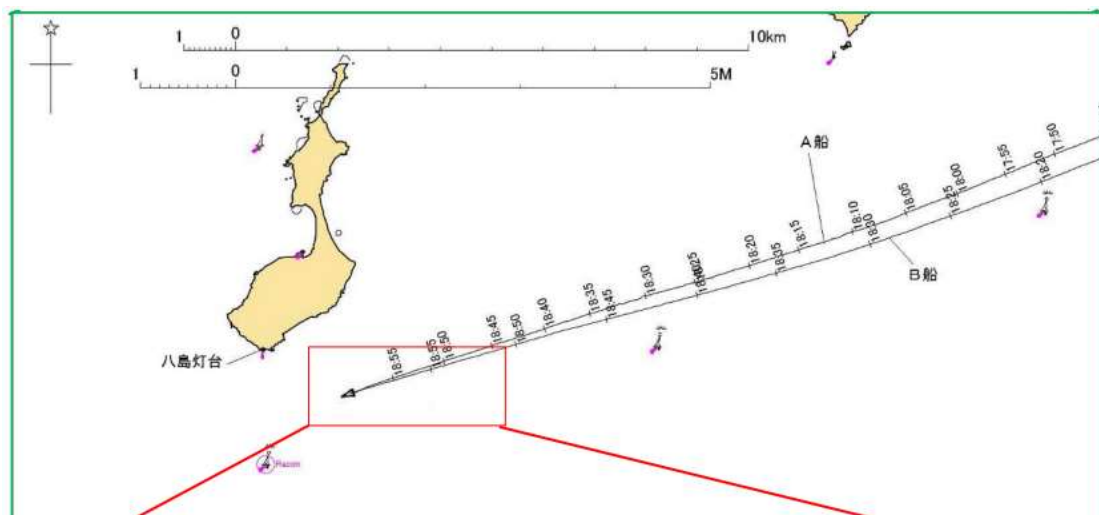
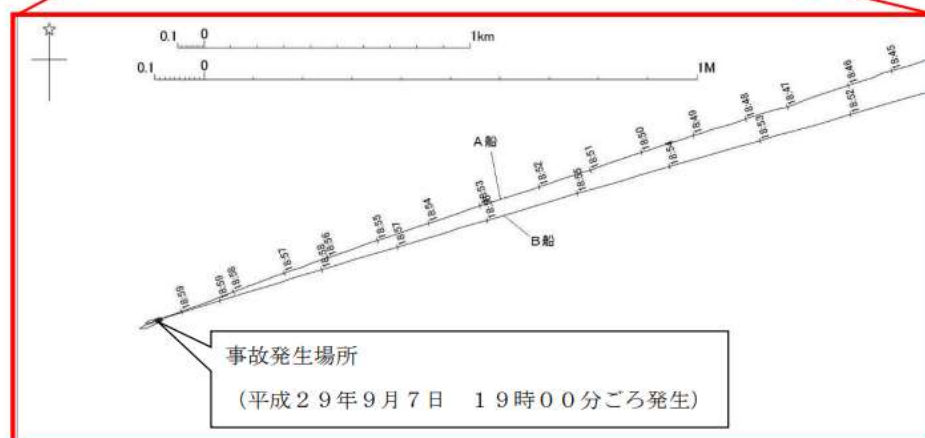
事例2 貨物船A（2,499t）貨物船B（749t）衝突

【事故の概要】山口県上関町八島南方沖において、貨物船A（13人乗組、スチールスクラップ約2,415t積載、外国籍）は、大韓民国仁川（インチョン）港に向けて西南西進中、また、貨物船B（7人乗組、石炭灰約1,003t積載）は、関門港若松区に向けて西南西進中、平成29年9月7日19時00分ごろ両船が衝突した。

A船は、船尾部に凹損及び破口を生じ、B船は、船首部に凹損及び擦過傷を生じたが、両船共に死傷者はいなかった。

本事故は、八島南方沖において、A船及びB船が共に西南西進中、

A船：航海士Aが、衝突を避けるための動作が遅れた*¹。

B船：航海士Bが、見張りを適切に行っていなかった*²。

- (1) 追い越される状態となった船舶（以下「被追越し船」という。）は、追い越す状態となって接近する船舶（以下「追越し船」という。）を認めた場合、**自船の進路を避けてくれると思ひ込むことなく、万々に備えて追越し船の動向に注意すること。**
- (2) 追越し船は、転針が予想される被追越し船に接近することを認めた場合、**思ひ込みで被追越し船の転針時機を判断することなく、聴覚を含めた適切な見張りを継続すること。**
- (3) 追越し船及び被追越し船は、**VHFで相互のコミュニケーションをとり、転針時機や操船意図等を確認し合うこと。**
- (4) 追越し船は、**航法に従って、被追越し船に接近する状況となったのを認めた後、被追越し船を確実に追い越し、かつ、被追越し船から十分に遠ざかるまで被追越し船の進路を避けること。**

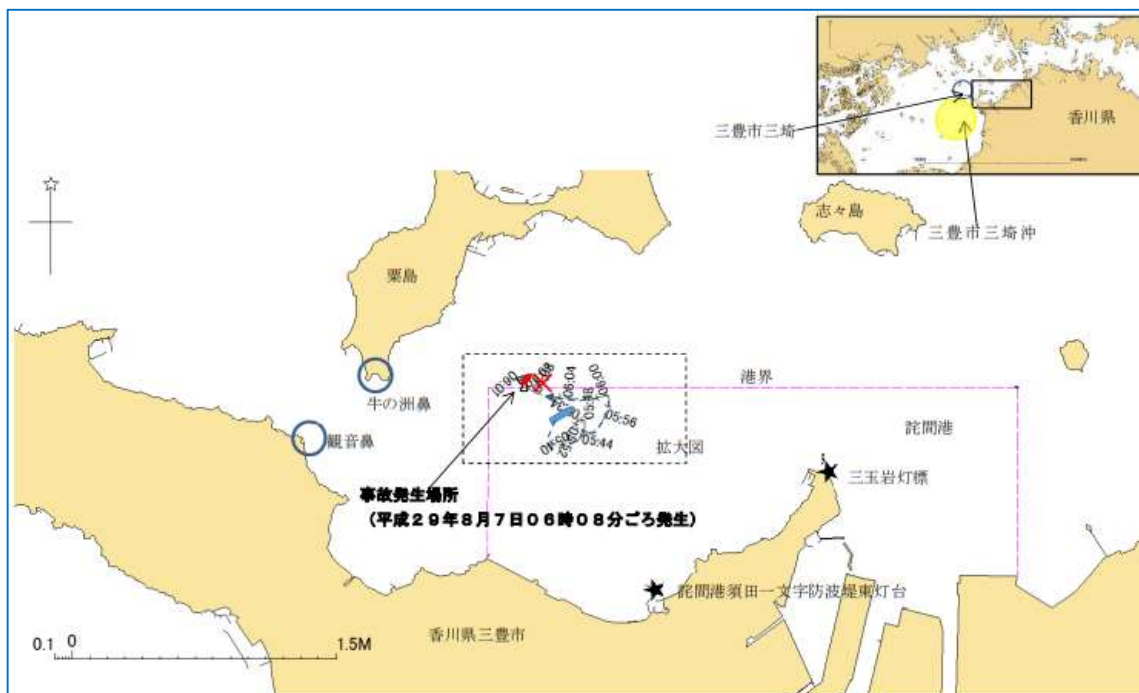
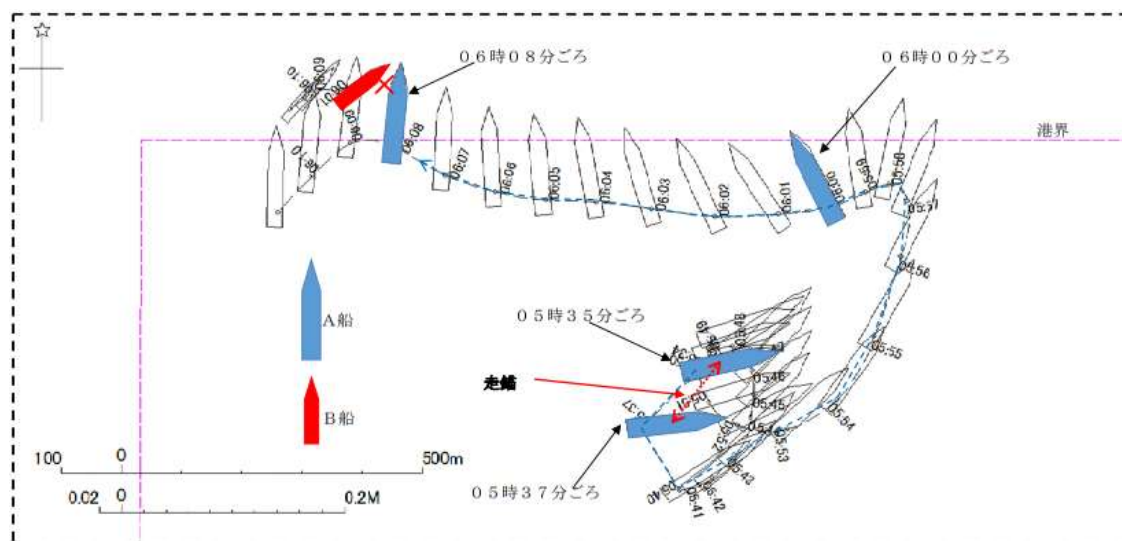
事例3 貨物船A（17,019t）液化ガスばら積船B（2,230t）衝突

【事故の概要】貨物船A（21人乗組、空倉）は、香川県三豊市詫間港で単錨泊中に走錨したので揚錨後、再投錨したものの、効果を得られず、揚錨中に操船が困難となって圧流され、平成29年8月7日06時08分ごろ同港付近に錨泊中の液化ガスばら積船B（9人乗組、空倉）に衝突した。

A船は、左舷前部外板の凹損等を生じ、また、B船は右舷船首部外板の凹損等を生じたが、両船共に死傷者はいなかった。

本事故は、A船が、台風5号の接近により、四国北方沖を含む瀬戸内海に海上暴風警報が発表されている状況下、荷役待機のために詫間港で単錨泊中に走錨した*²ので、船長Aが、揚錨後、安全な海域へ避難せずに、再びA船投錨地点付近に戻って再投錨した*¹ため、効果を得られず、揚錨中に操船が困難となり*³、圧流されてB船に衝突した。

- * 1 : 船長Aが、錨泊を続けることが荒天を回避する適切な手段ではないことを理解していなかったことによる。
- * 2 : 船長Aが、台風5号の接近により荒天となる予報を入手していたものの、荒天時に必要な錨鎖の伸出量及び強風に対する手段を理解しておらず、単錨泊を続けたことによる。
- * 3 : 周囲に他船が錨泊して混雑している海域で再投錨し、錨の効果を得られなかったので揚錨中に機関を極微速力前進から微速力前進に使用し、低負荷運転の状態としていたことによる。

- (1) 台風等による荒天が予想される際、**暴風荒天時の点検項目の確認**をすることで**荒天時に必要な錨鎖の伸出量及び強風に対する手段を把握させて確実な錨泊態勢をとること**及び**緊急時に安全な海域に避難することについて管理船舶の船長を指導すること。**
- (2) 荒天時における避泊地では、多数の避泊船で混雑し、大型船が思い通りの船間距離を確保することが難しい場合があることから、**避泊できる別の安全な海域についての情報を積極的に提供すること。**

A社は、全ての管理船舶に対し、船舶の走錨対策として外部機関が発行した走錨防止に関する資料、錨及び錨鎖の把駐力並びに風圧力の計算式を参考資料として送付し、2018年4月、安全管理マニュアルを改訂し、走錨予防に対する安全教育を行った。

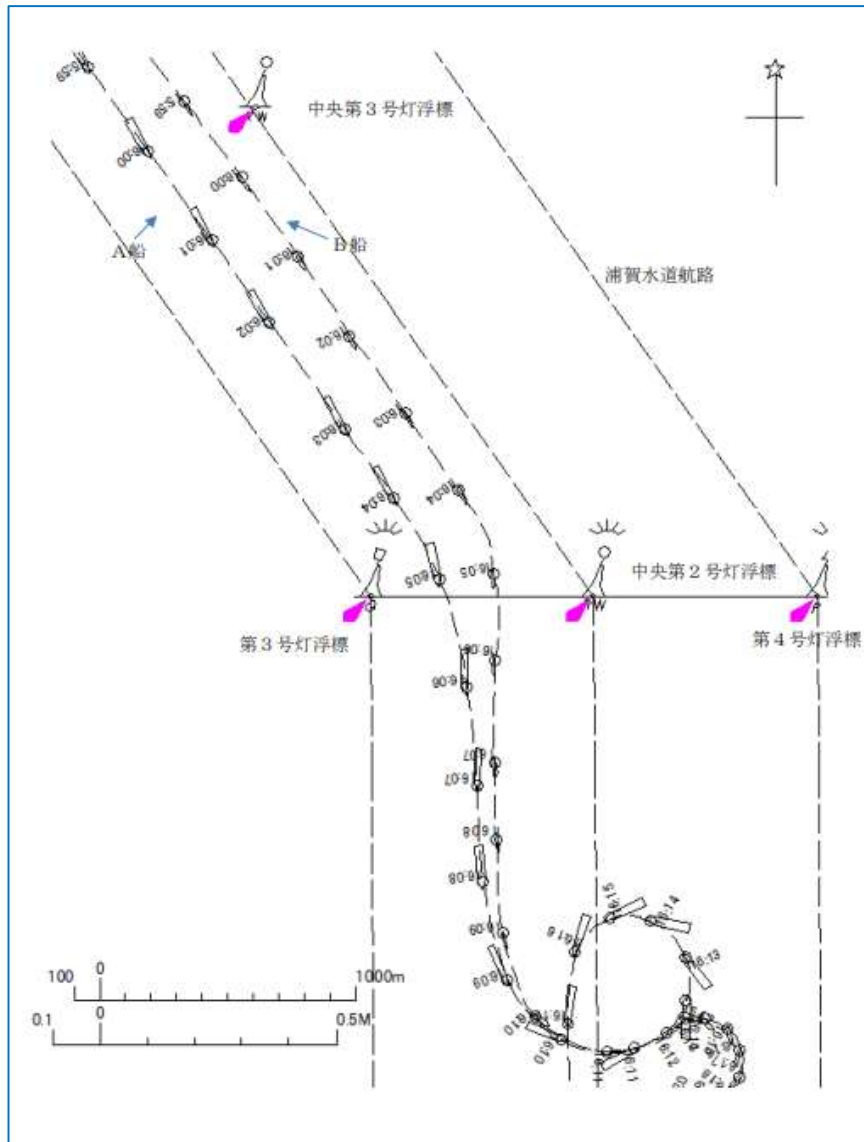
事例4 自動車運搬船A（48,927t）貨物船B（2,347t）衝突

【事故の概要】自動車運搬船A（24人乗組、同乗者2人乗船、空船、外国籍、水先人乗船）は、東京湾水先区水先人の水先により、浦賀水道航路を南進中、貨物船B（12人乗組、空船、外国籍）は、浦賀水道航路を南進中、平成28年12月9日16時10分ごろ、浦賀水道航路の屈曲部付近において、両船が衝突した。

A船は、左舷中央部外板に破口等を生じ、B船は、右舷船首部に凹損等を生じたが、両船共に死傷者はいなかった。

【原因】 浦賀水道航路において、強風注意報及び波浪注意報が発表され、風力6の西南西風が吹く状況下、A船及びB船が浦賀水道航路に沿って南東進し、浦賀水道航路中央第2号灯浮標付近の屈曲部に達し、それぞれ右旋回しながらA船がB船の右舷方を追越し中、

A船：水先人Aが、B船に対する見張りを適切に行っていなかった*¹ため、A船が横流れしてB船の前路に接近する態勢で航行していることに気付かなかった。

B船：船長が、右旋回を終えたのち、針路及び速力を維持して航行した*²。

- (1) 原則として**本件屈曲部付近での追越しを行わないこと。**
- (2) 本件屈曲部付近での追越しが避けられない場合には、追い越される船との正横距離を考慮して**十分に安全な距離を維持して追い越すこと。**
- (3) 本件屈曲部付近での追越しを開始する際、**VHF等で追い越される船と連絡をとるとともに、追い越される船から十分に遠ざかるまで、その船に対する見張りを適切に行うこと。**
- (4) **風圧面積が大きい自動車運搬船等は、風の影響を強く受けて風下に圧流されやすいことに注意すること。**

- (1) 他船と急接近したときは、増速ではなく、減速、機関停止あるいは機関後進を行うことが大原則である。
- (2) 浦賀水道航路の出入口及び本件屈曲部での変針時は、前後左右において他船に接近しないよう、速力調整をすること。
- (3) 浦賀水道航路内での追越しが避けられない場合には、VHFで連絡をとり、関係船が不審な行動をとっている場合には追越しを行わないこと。
- (4) 本件屈曲部における変針時の追越しは、新たな危険を生じることが多いため原則行わないこと。
- (5) 追越しは、安全な距離が確保された場合のみ行うこと。
- (6) 変針時には針路信号(汽笛)を吹鳴し、必要に応じて注意喚起信号などを実施すること。

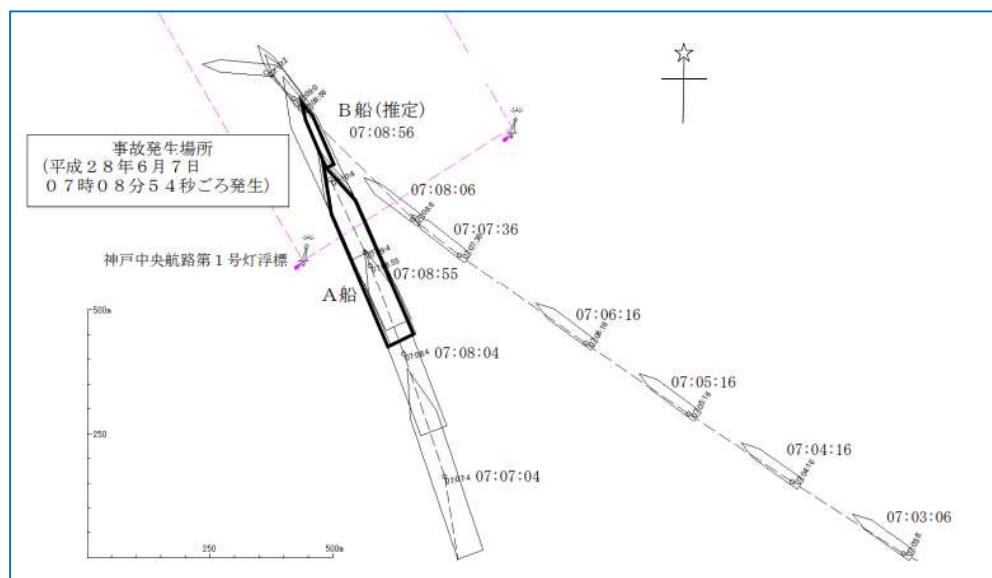
事例5 コンテナ船A（170,794t）コンテナ船B（9,948t）衝突

【事故の概要】コンテナ船A（28人乗組、コンテナ3,382個積載、外国籍、水先人乗船）は、水先人の水先により阪神港神戸区の神戸中央航路南口に向けて北進中、コンテナ船B（22人乗組、コンテナ130個積載、外国籍）は、神戸中央航路南口に向けて西北西進中、平成28年6月7日07時08分54秒ごろ同航路南口付近において両船が衝突した。

A船は、右舷船首部に擦過傷を生じ、B船は、船橋左舷側のウイングの一部に圧壊を生じたが、両船共に死傷者はいなかった。

【原因】阪神港神戸区において、A船が神戸中央航路に向けて北進中、B船が神戸中央航路に向けて西北西進中、ほぼ同時に同航路に入航する状況下、

A船：水先人が、A船の入航が優先されるものと思い、神戸中央航路南口に向けて北進を続けた*¹。

B船：船長が、A船がB船の船尾方を航行すると思い、神戸中央航路の西方にある着岸予定岸壁に向けて同航路を斜めに横切る態勢で増速した*²。

両船がほぼ同時に神戸中央航路に入航する状況となった際、VHFを用いてコミュニケーションをとっていなかったことは、本事故の発生に関与した。

- (1) 水先人及び船長は、VHF、警戒船等を使用して**自船の操船意図を示すことにより、衝突のおそれがある船舶とコミュニケーションをとり、互いに操船の意図を確認し、協力して衝突の回避に努めること。**
- (2) 船長は、**航行海域における規則等を熟知し、正しく履行すること。**
- (3) 港湾管理者は、**入出港する船舶が入航マニュアルの目的を理解するよう努めること。**

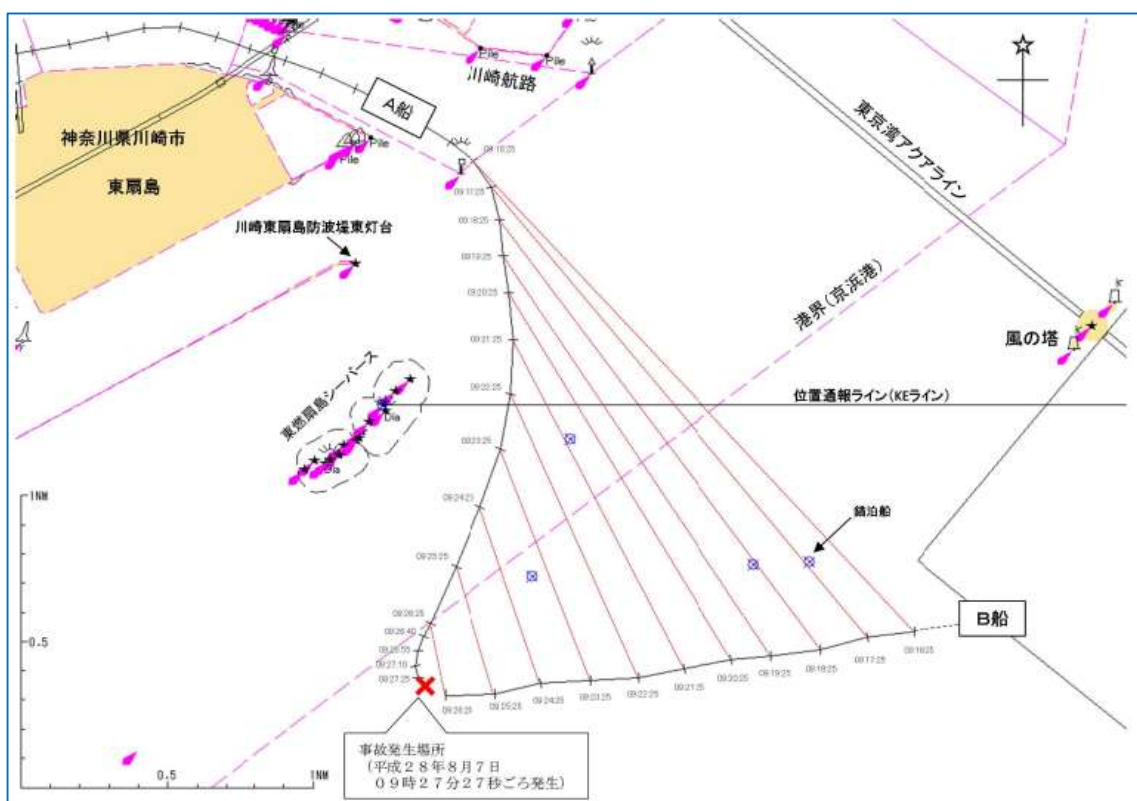
事例6 ケミカルタンカーA（3,380t）油タンカーB（144t）衝突

A船は、船首部外板の凹損等を生じ、B船は、左舷船首部の破口等を生じ、積荷の軽油が海上に流出した。

【原因】東扇島南東方沖において、A船が南南西進中、B船が西南西進中、

A船：船長が周囲の見張りを適切に行っていなかった*¹。

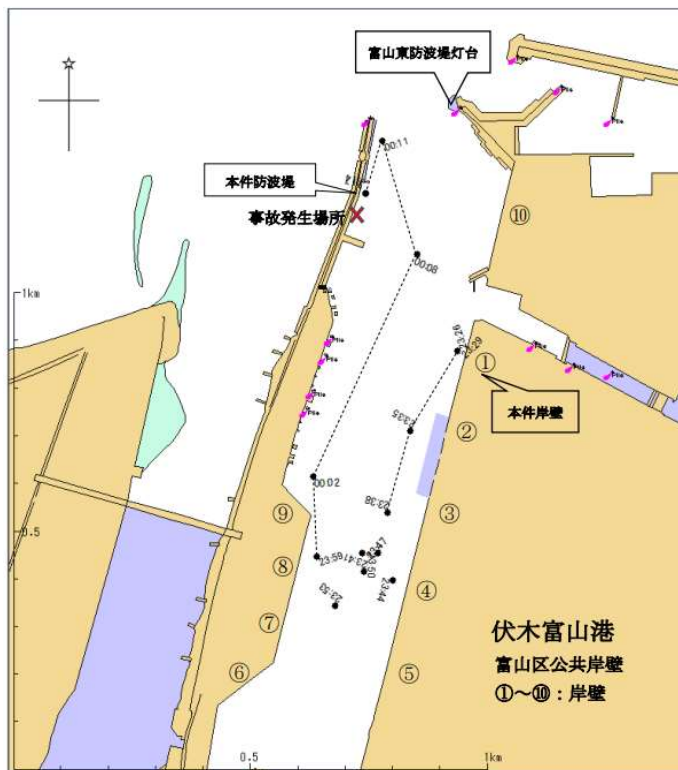
事例1 貨物船A（1,798t）乗揚

【事故の概要】貨物船A（19人乗組、タイヤホイール約200個積載、ほぼ空船、外国籍）は、伏木富山港富山区公共1号岸壁に係留中、台風第21号の接近に伴う風浪の影響を受け、係留索が破断して港内を漂流し、その後、機関を使用して港外に向かおうとしたものの、操船が困難となり、平成29年10月23日00時15分ごろ、対岸の富山西防波堤東側の消波ブロックに乗り揚げた。A船は、機関室等に浸水して全損となったが、死傷者はいなかった。

【原因】夜間、A船が、台風第21号が接近する状況下、港口近くの伏木富山港富山区公共1号岸壁に係留中、係留索が破断したため、港内を漂流し、その後、機関を使用して港外に向かおうとしたものの、風浪の影響により、操船が困難となり、圧流されて消波ブロックに乗り揚げた。

係留索が破断したのは、疲労劣化及び経年劣化が生じて強度が低下した係留索を使用していたことにより、船体の運動を助長する風浪を受け、使用していた係留索の強度を超える荷重がかかったことによる。

また、船長が、増し取りをしたものの、径の異なる複数の係留索を混用していたこと及び緩みを持たせ係留していたことは、係留索の破断に関与した。

- (1) 船長は、係留索の使用にあたっては、保守点検を適切に行い、劣化により強度が低下したものは使用せず、径の異なる索を混用しないこと。また、荒天時における岸壁係留法に関して、平均して荷重を分担させるように張り合わせるなど適正な増し取りを行うこと。
- (2) 船長は、台風などによる荒天が予想される状況においては、① 気象・海象の適確な把握と予測に努めること。② 港湾の特性を適確に把握すること。③ 上記①及び②に基づき、避難の検討を含め早期に必要な荒天対策をとること。その際、豊富な出入港経験を有している港湾であっても、自己の技量経験を過信し、安易に習慣による思い込みによって楽観することのないよう留意すること。
- (3) **船舶管理会社は**、管理する船舶の船長及び乗組員に対して、上記の(1)及び(2)について、本事故を含む伏木富山港における過去の事故事例を用いて、周知徹底を図ること。特に、係留索を緩めた状態で係止するといった不適切な係留方法をとらないよう再教育を実施し、これを遵守させること。
* 関係者は、外国籍船舶の寄港に当たっては、台風避難の経験、台風の危険性についての認識、台風進路及び避難海域等に関する情報の把握並びにこれらを予測する能力が十分でない可能性を踏まえ、気象情報等を円滑かつ確実に共有し、当該船長、船舶に対して積極的な情報提供と避難を行うための体制を厳格に維持することに留意すること。

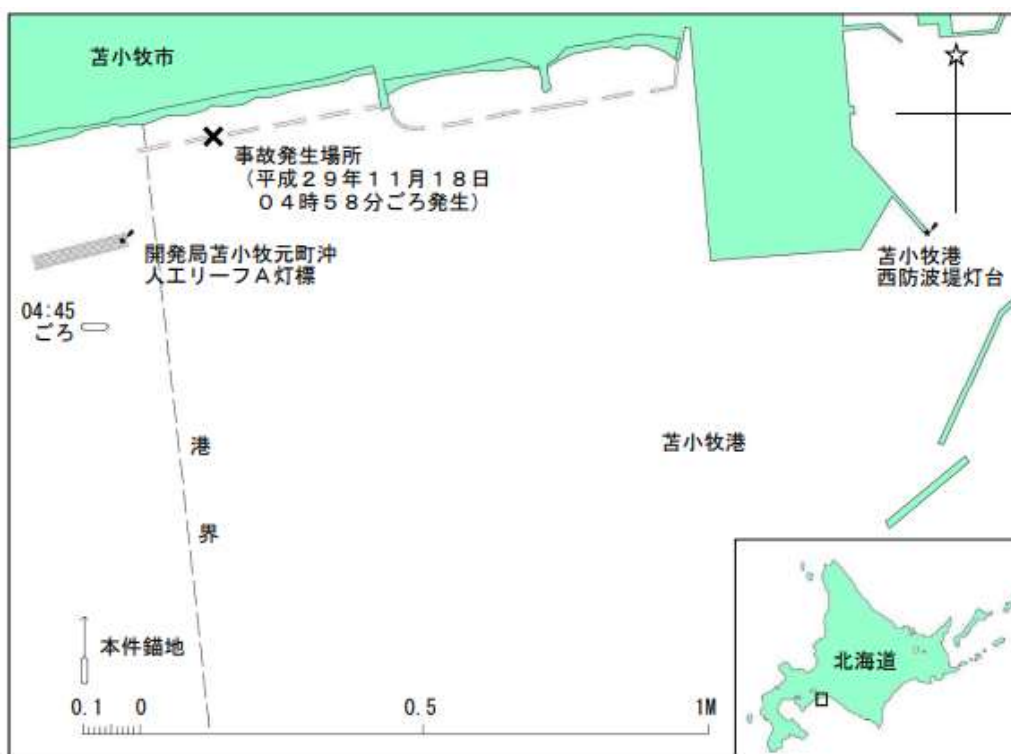
A船は、船底全般に亀裂、破口及び凹損を生じた。

【原因】夜間、本船が、苫小牧港港外の本件錨地において、強風及び波浪注意報が発表されている状況下、船長が、右舷錨を5節伸出して単錨泊したため、走錨し、走錨していることに気付いて揚錨した後、安全な海域に避難しようとしたものの、風波を右舷方に受けて大きく横揺れするうちに主機が停止して操船不能となり、圧流されて苫小牧港西方の海岸に設置された消波ブロックに乗り揚げた。

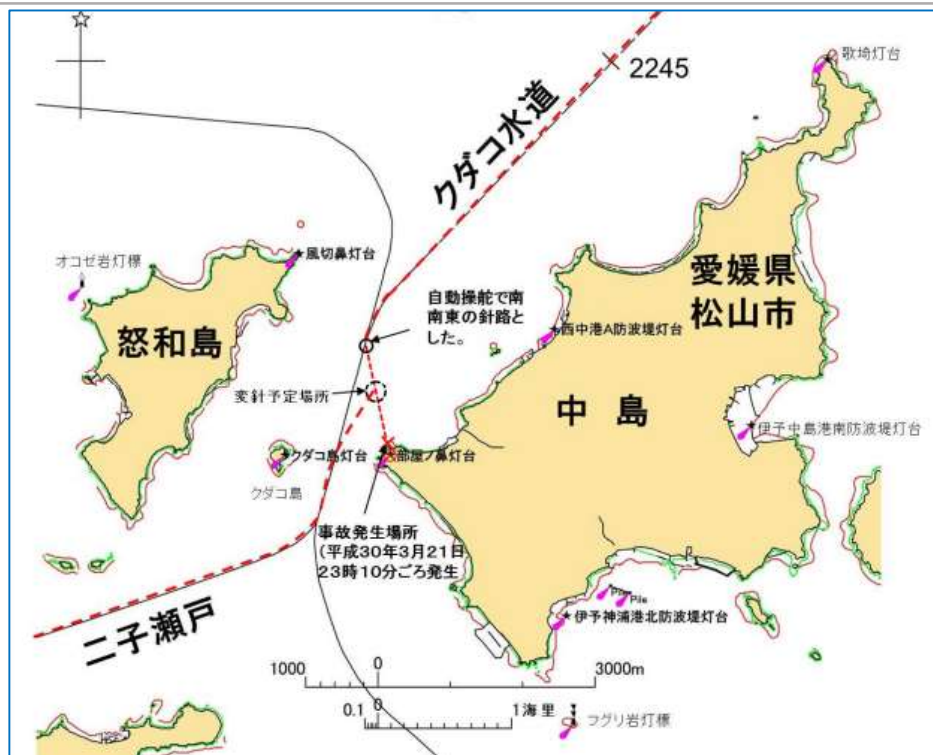
A船は、船首部船底外板に破口、亀裂及び擦過傷を生じた。

【原因】夜間、本船が、クダコ水道を自動操舵により南南東進中、船橋当直についていた航海士及び機関長が居眠りに陥ったため、変針予定場所を通過し、中島西岸沖の浅所に乗り揚げた。

船橋航海当直警報装置のセット時間が8分となっていたことが、本事故の発生に関与した。

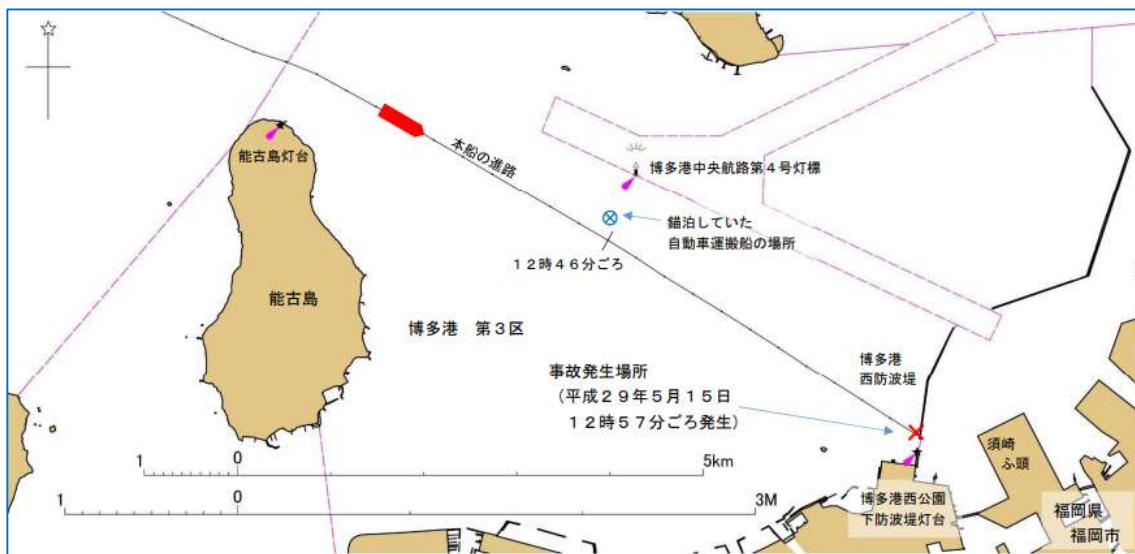
A船は、機関長が死亡、船長及び一等航海士が負傷し、球状船首部の凹損等を生じた。また、防波堤は、側面部に欠損を生じた。

本船が、博多港第三区において南東進中、船長が、不具合を生じたGPSコンパスとレーダーの復旧作業に注意を向け、前方の見張りを行っていなかったため、博多港西防波堤に衝突した。

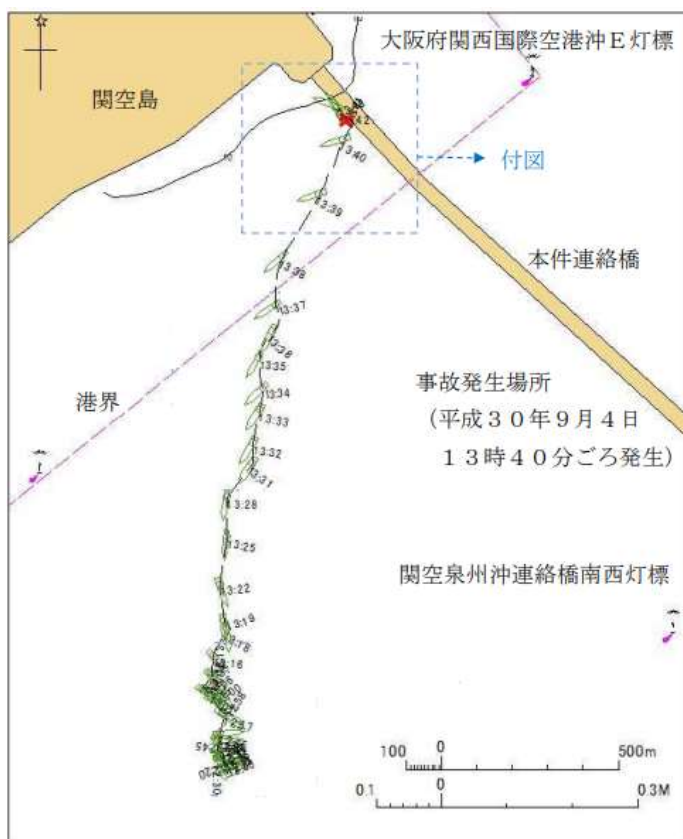
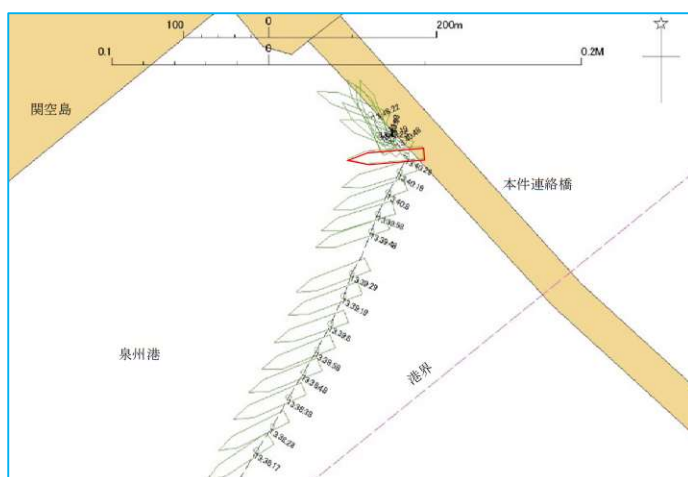
A船は、右舷船首部の甲板の圧壊等を生じ、また、関西国際空港連絡橋は、道路桁の橋梁部に曲損、破口、擦過傷等を、鉄道桁に架線柱の倒壊、レールのゆがみ等を、ガス管の破口等をそれぞれ生じたものの、乗組員に死傷者はいなかった。

【原因】A船が、台風第21号が接近し、大阪湾を含む瀬戸内海に海上台風警報が発表されていた状況下、台風避難の目的で‘関西国際空港1期空港島’（関空島）南東方沖の北方約1海里に関西国際空港連絡橋がある‘大阪府泉州港南西側にあるオイルタンカーバースの東方’（本件錨地）に単錨泊を続け、また、台風接近に伴う強い風及び波浪により走錨し、一旦、主機を使用して圧流が止まったとしてジョイスティックをホバーの位置にし続けたため、A船を制御する距離的な余裕がない状況で再び圧流され、関西国際空港連絡橋に衝突した。

A船が本件錨地に錨泊したのは、船長が、台風が本件錨地の東側を通過し、進行軸の左半円に入ると思っていたこと、台風の進行速度が速く、長時間にわたって強い風が吹くことはないと思っていたこと、周囲を陸岸に囲まれており、底質が泥で錨かき良く、台風避難時に他の船舶も錨泊していたこと、次の積み荷役が阪神港堺泉北区で行われる予定であったこと、及び平成23年版リーフレット「走錨海難を防止しよう」を知らず、関空島から3海里以内の海域を避けて錨泊することを認識していなかったことによる。
⇒次のページへ続く

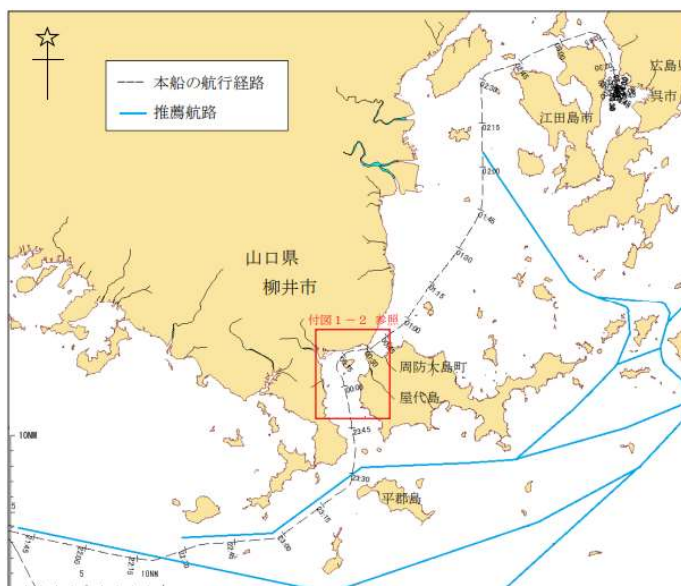
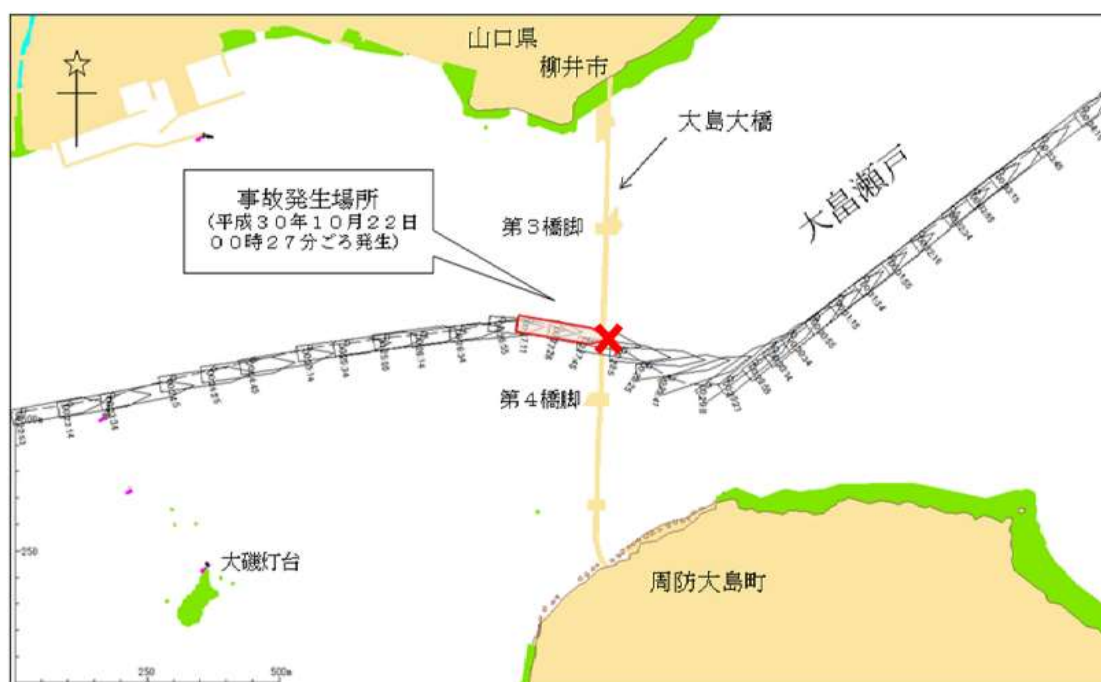
大島大橋は、橋桁に亀裂、凹損等を生じ、橋桁の下に設置されていた検査通路が脱落するとともに送水管が破断し、山口県周防大島町のほぼ全域において約40日間の断水を生じたほか、電力ケーブル、通信ケーブルの破断等を生じた。

【原因】夜間、A船が、大島瀬戸を東進中、同船の‘本事故当時の喫水線からクレーン及び後部マストそれぞれの頂部までの高さ’（クレーン及びマストの高さ）では通過できない大島大橋の下を航行したため、同橋に衝突した。⇒次のページへ続く

A船が同船のクレーン及びマストの高さでは通過できない大島大橋の下を航行したのは、A船の船長が、同橋の高さを把握することなく二等航海士が作成した温山から大島瀬戸を経由して江田島に向かうルートを航行する航海計画を承認し、同橋の手前でその高さに不安を感じながらも航行を続けたことによる。

- (1) 乗組員は、初めて航行する海域に係る航海計画を作成する場合には、特に、海図、水路誌その他の海洋情報を用いて、ルートの全行程にわたって綿密な調査を行うこと。
- (2) 乗組員は、ECDISによる航海計画作成時、計画したルート上の危険箇所を見落とすことがないように、電子海図上の確認を確実に行うとともに、ECDISのルートチェック機能を使用し、表示された警告の内容の検証を徹底すること。
- (3) 乗組員は、コンピュータソフト等により自動的に作成されたルートが、航行上の危険な箇所等を把握していない場合もあることから、これを実際の航行に使用する際には、上記(1)及び(2)の内容を適切に実施すること。
- (4) 上空障害物の確認漏れを防止する観点から、乗組員は、ECDISに高さチェック機能がある場合、これを十分に活用すること。また、船舶所有者は、高さチェック機能があるECDISの導入を促進することが望ましい。
- (5) 乗組員は、航行中に不安等を感じた場合、周囲の状況に応じ、早期に、変針、減速、停船等の必要な措置をとり、安全を確認した上で航行すること。
- (6) 船舶所有者等は、上記のことが乗組員により徹底されるよう乗組員の教育及び訓練を行うこと。

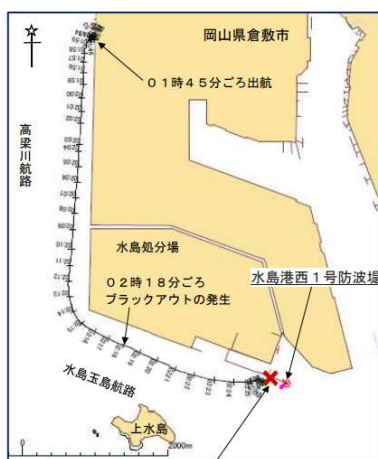
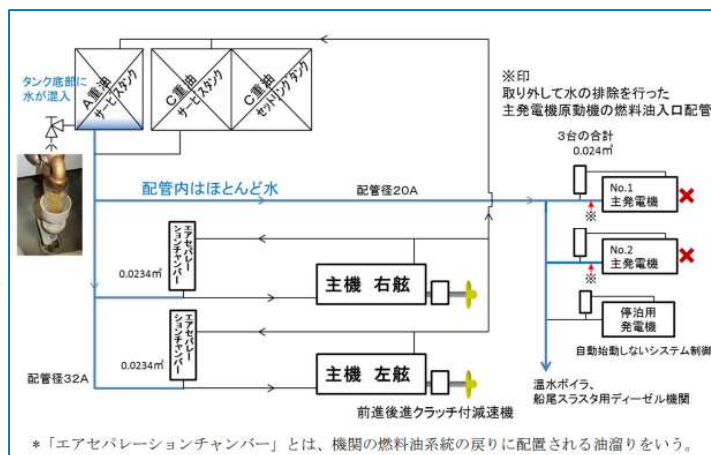
事故発生場所
(平成30年11月8日 02時25分ごろ発生)

A船は、船首部外板等の破口等を生じたものの、乗組員に死傷者はいなかった。
水島港西1号防波堤は、防波堤上部工の崩壊等を生じた。

【原因】夜間、A船が、水島港港内において東南東進中、

主発電機原動機が停止してブラックアウトが発生したため、操舵装置が停止するとともに主機の減速機の前進後進クラッチが離脱して操縦不能となり、前進行きあしが残った状態で水島港西1号防波堤に衝突した。
