## 令和3年9月に海難審判所で言い渡された裁決24件が、ホームページに掲載されました(令和3年11月)

① 宮城県金華山南方沖合で漁船が転覆した事例

② 沖縄県糸満漁港でヨットがさんご礁に乗り揚げた事例

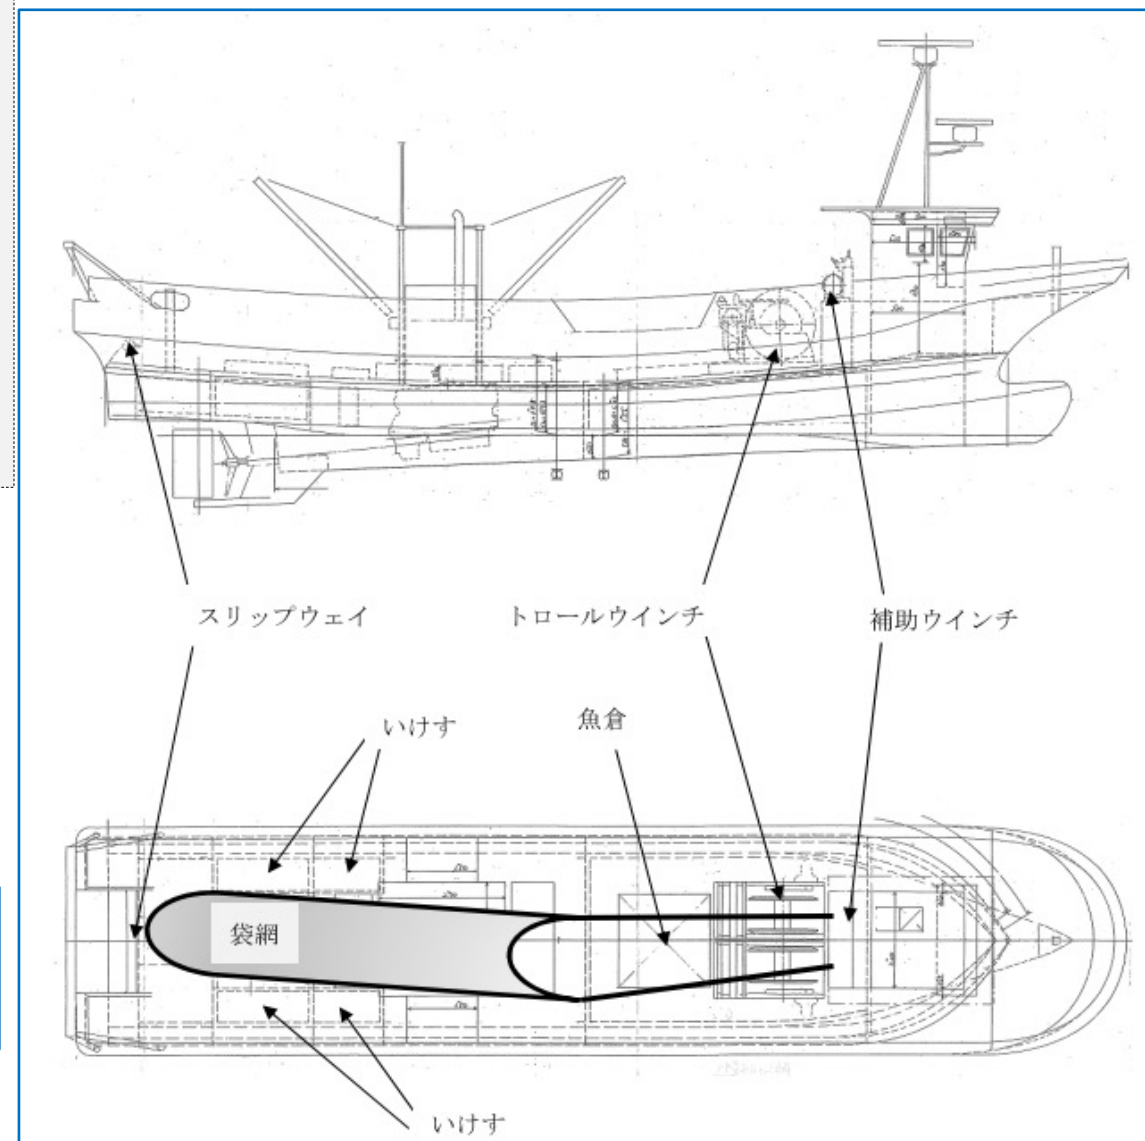
**【海難概要】** 金華山南方沖合において、漁船(9.7トン、4人乗組)が、大量の漁獲物が入った袋網を揚収した際、船尾部が沈下、船体が大傾斜して転覆し、技能実習生が死亡した

- \* A船の排水設備は、船体中央付近から船尾にかけての両舷にそれぞれ4個の排水口が設けられていた
- \* ふだんは、揚網した袋網を門型マストに備えたホイストウインチでつり上げ、ファスナーを開放して漁獲物を上甲板に広げて選別していた
- \* 本件時、船尾部が沈下して排水口から海水が流入した

機関及び電気機器に濡れ損

A船:揚網中、経験のないほど大量の漁獲物が袋網に入っていた際、十分な復原力を保持する措置を適切にとらず、袋網を揚収したことで船尾部が沈下し、上甲板上に滞留した海水が片舷に集まり、空所等への海水の流入が進み、船体が大傾斜して復原力を喪失した

- ・ 船長は、引き揚げた袋網から漁獲物を出した後に左右均等に分ければ操業に支障ないものと思っていた

船長は、漁獲物の一部を投棄した後に船尾部の沈下状況を確認めながら袋網を揚収するべきであった

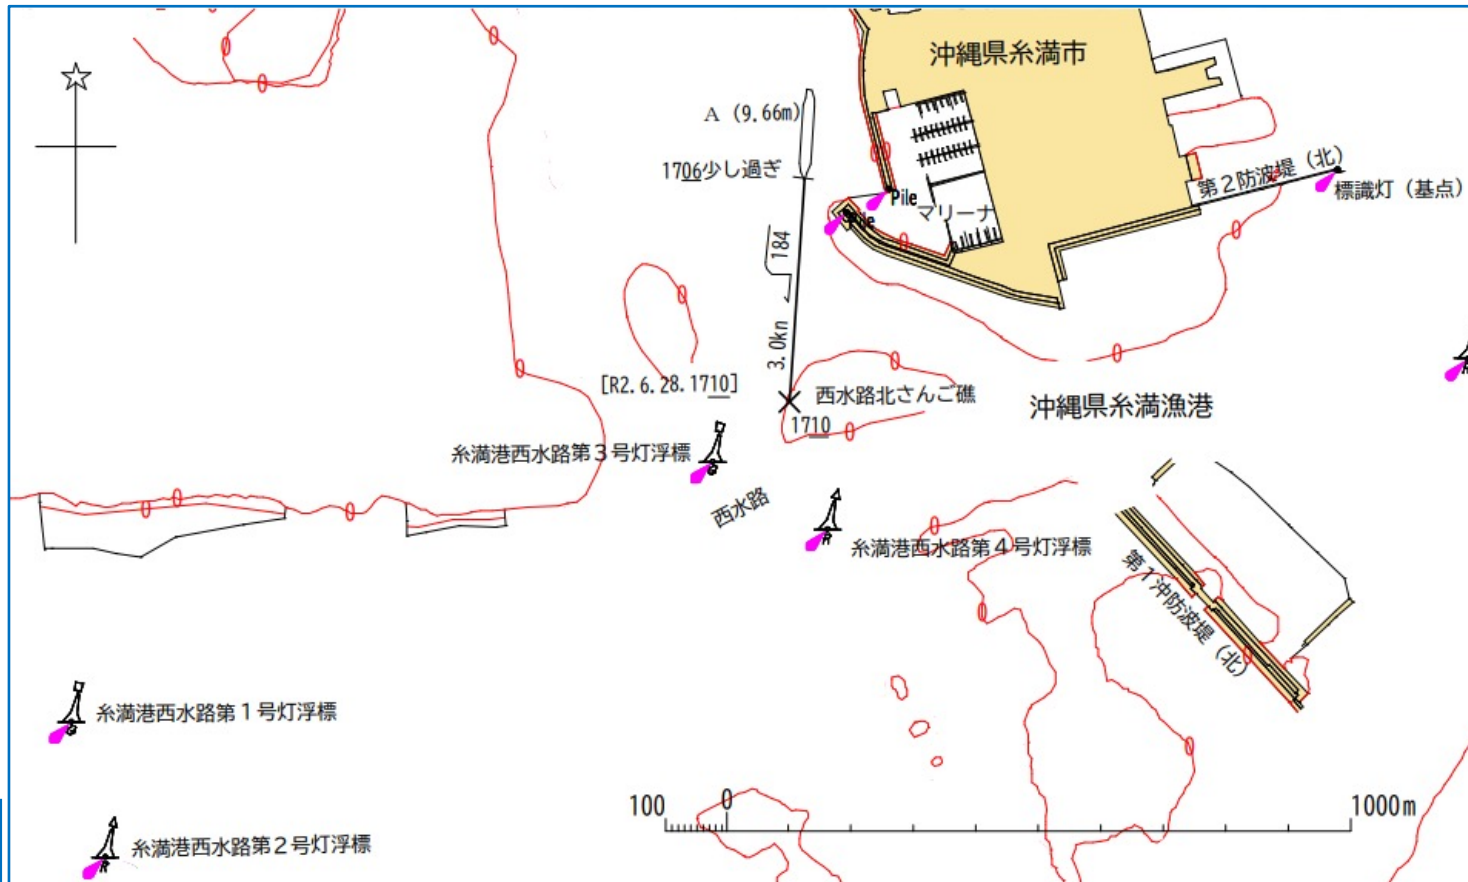
糸満漁港において、マリーナを発航し、西水路を經由して沖合に向け航行するヨット(9.66m、1人乗組)が、西水路北さんご礁に乗り揚げた

- \* A船は、GPSは故障した状態で、船体設備も一部不調のため、2年間程度不稼働の状態であった
- \* 修理後の試運転の目的で発航し、同漁港沖合に向かった
- \* 船長は、西水路北さんご礁を避けるため、平素は糸満港西水路第3号灯浮標に向けて航行していたが、本件当時、2年ぶりの出航であったことから、同さんご礁の存在を失念していた

バラストキール折損  
船底外板に破口

A船: 水路調査が不十分で、西水路さんご礁に向首進行した

- ・ 船長は、航路標識や周囲の状況を頼りに航行できると考えていた

船長は、海図で浅所等の存在を確認するなど、水路調査を十分に行うべきであった
