運輸安全委員会は、平成30年10月25日(木)、
船舶事故等調査報告書28件(事故27件,インシデント1件),及び軽微事案の船舶事故等
調査報告書28件(事故25件,インシデント3件)を、ホームページで公表しました。

このうち,重大【東京】事案2件[貨物船の火災事故,油タンカーの乗揚事故]の概要を,別紙のとおりご紹介します。
公表された事故等調査報告書をもとに,当協会の責任で編集しましたので,ご参考にしてください。
なお,詳細は,運輸安全委員会のホームページでご確認願います。

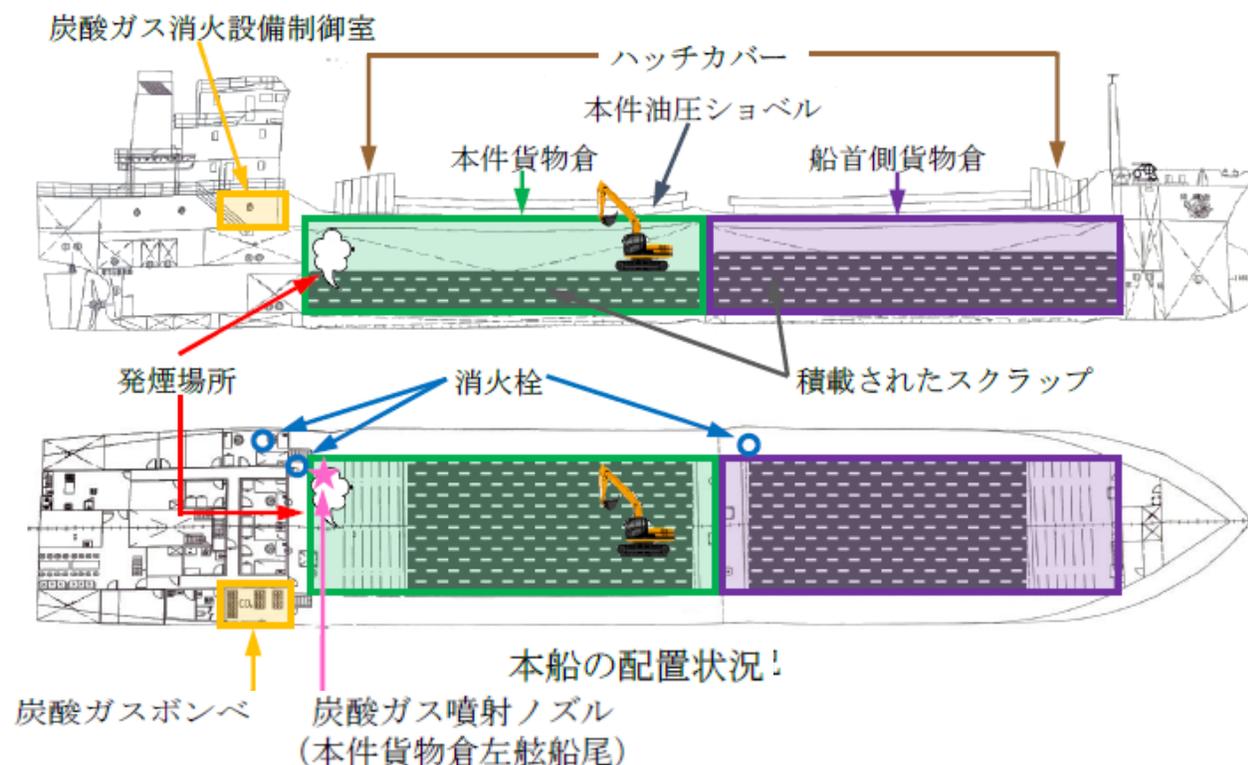
【事故概要】A船(1,972トン ベリーズ船籍)は、福岡県博多港において、金属くず等の雑品スクラップ(スクラップ)の積込み作業の待機中、船尾側貨物倉で火災が発生した。

A船は、消火活動中に沈没して全損となり、油が流出した。

《原因》積載されたスクラップ内部で出火した際、放水による消火が効果的でなく、炭酸ガス消火設備を使用した適切な消火方法がとられなかったため、延焼した。

- ① 炭酸ガス消火設備を使用した適切な消火方法がとられなかったのは、船長が同設備の使用に思い至らなかったことによる。
- ② 同設備の使用に思い至らなかったのは、船長が本船貨物倉の火災を想定した消火訓練の経験がなかったこと、本船及び荷主兼荷役業者が効果的な消火方法に関する情報を共有していなかったことによる。
- ③ 放水消火が効果的でなかったのは、放水した水がスクラップ表層部に遮られて内部の火元に届かなかったことによる。
- ④ スクラップ内部で出火したことについては、金属同士の接触による火花、電池類等が発火源となり、可燃物に引火したと考えられるが、その状況を明らかにすることはできなかった。

- (1) 船長は、事前に、貨物の特性に応じた消火方法を検討・決定してその情報を荷役業者に伝達し、消火活動を適切かつ円滑に行うための万全な体制を構築する。
- (2) 船長は、スクラップ内部の火災の消火方法について、次のことに留意する。
⇒続く(留意事項)

⇒続き ①放水消火で水が火元に届かない可能性 ②放水により貨物倉内で水面が上昇しても、比重の軽い可燃物が水面上に浮揚して燃焼が継続する可能性 ③炭酸ガス消火設備が効果的であること ④他の貨物倉のハッチカバーを閉鎖し延焼拡大を防止すること (3) 船長は、消防機関に消火設備の情報を確実に伝える。(4) 船舶所有者は、船長が(1)～(3)の措置を確実に講じるように指導を徹底し、訓練を行う。(5) 荷役業者は、貨物の特性を理解してその情報を船舶への提供し、消火設備を確認し、消火活動体制を構築する。(6) 船長及び船舶所有者は、エア抜き管の閉鎖、オイルフェンスの設置等、流出油防除のための措置を講じる。

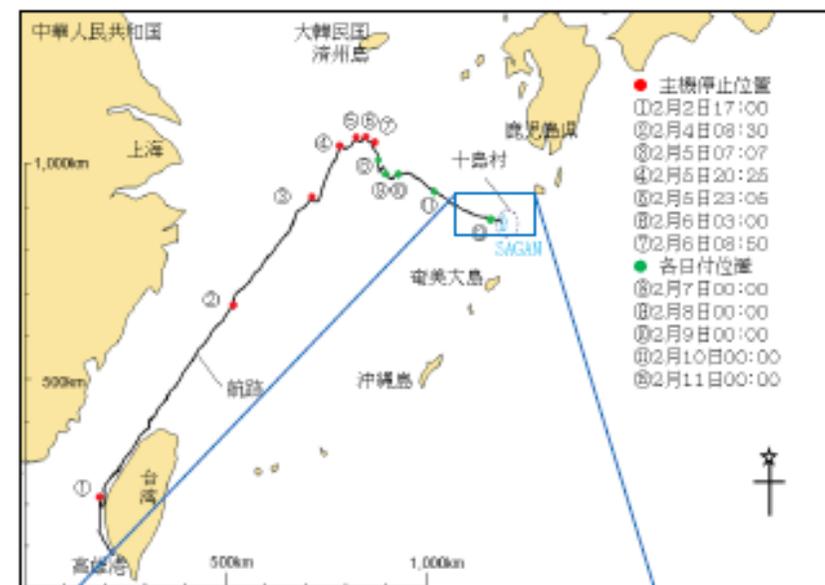
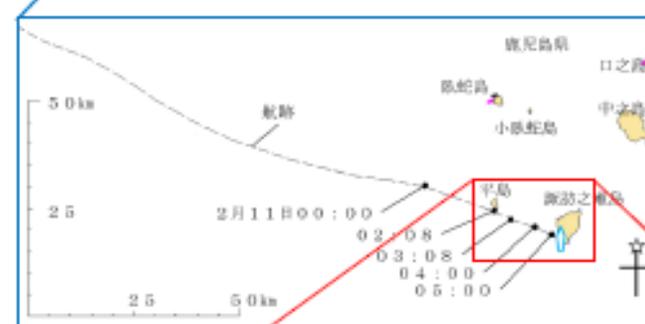
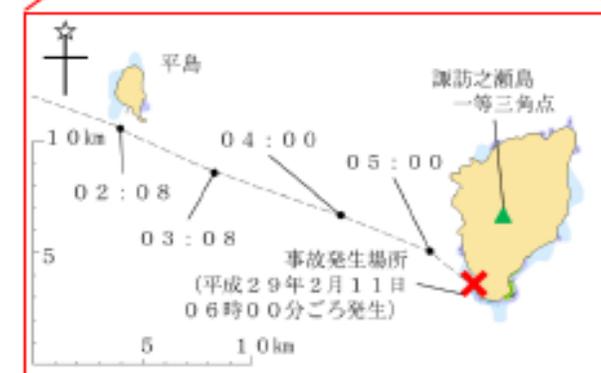
【事故概要】 A船(5,404トン、パナマ船籍)は、鹿児島県南さつま市野間半島西方沖を北東進中、主機故障で始動不能となって漂流し、同県諏訪之瀬島南西岸に乗り揚げ、船底外板の破口等を生じて全損となった。

《原因》 主機が、掃気室で火災が発生し、修理することができず始動できなくなったため、運航不能となって漂流を続け、強風と波浪により東南東方の諏訪之瀬島南西岸に圧流された。

- ① 主機は、使用していたピストンリングが過大摩耗及び折損してピストンとシリンダライナの気密を保てなくなり、始動することができなくなった。
- ② 船長が、本事故発生場所に近づいた際に船舶借入人及び代理店に救助要請を行ったものの荒天となったことから、救助できなくなり漂流を続けた。

- ① 掃気室火災により主機を停止したのは、2月2日17時00分ごろが最初で、その後異なるシリンダで同様の事態が6回発生し、予備のピストンリングを2回目ですべて使用して予備がなくなり、3回目以降はクラウン及びリング溝清掃を繰り返して主機を再始動した。
- ② 船長は、2月10日08時42分船舶借入人に対し、その後代理店に対しても、タグボートの早急な手配を要請した。以前の実績から、主機の始動を待つて、救助要請が遅れた可能性がある。

- (1) 機関長は、シリンダライナ及びピストン(ピストンリングを含む)を定期的に点検し、使用許容値以内であるか把握する。
- (2) 船長は、主機の修理が不可能と報告された場合、速やかに救助要請を行う。
