運輸安全委員会は、令和元年12月19日(木)、

船舶事故等調査報告書43件(事故40件、インシデント3件)、及び軽微事案の船舶事故等調査報告書41件(事故30件、インシデント11件)を、ホームページで公表しました。

[京浜港で貨物船が走錨して川崎区扇島の護岸に衝突した事故]

[熊本県宇城市三角町沖(島原湾)で遊漁船と漁船とが衝突して釣り客が死亡した事故]

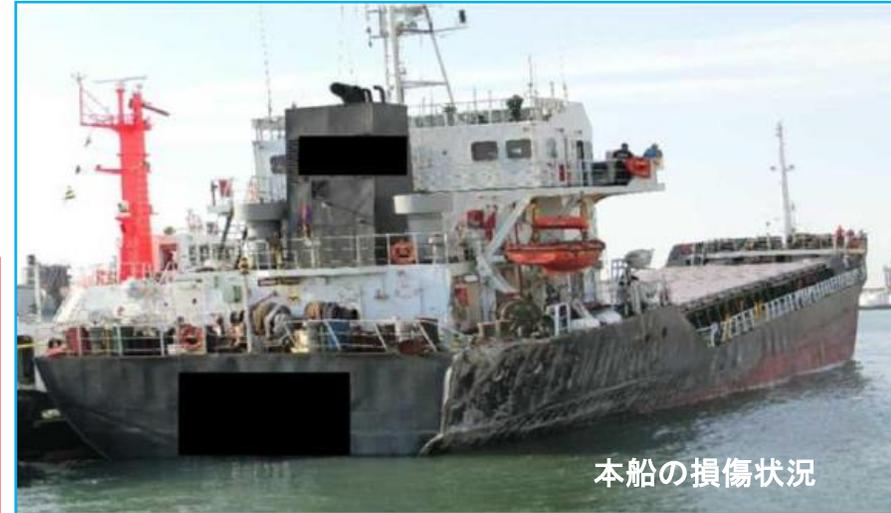
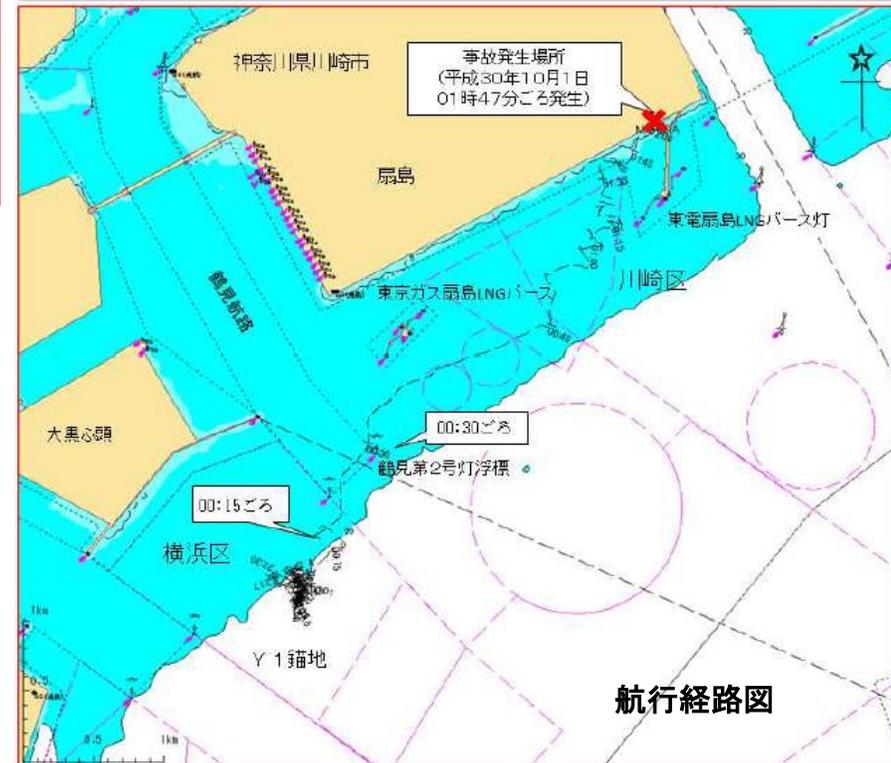
【事故概要】 A船(1,920トン)は、台風が接近する状況下、京浜港横浜区の錨地で錨泊中、走錨して北東方へ圧流され、川崎区扇島の護岸に衝突した。

〈原因〉 本事故は、夜間、A船が、京浜港Y1錨地に空船状態で錨泊中、台風による風波が増勢した際、単錨泊を続けたため、走錨し、主機を全速力前進にかけたものの十分な前進推力が得られず、圧流されて護岸に衝突した。

- ① 本事故発生当時、台風24号の接近に伴い、海上台風警報が発表され、付近では南南西、風速約33m/sの風が吹き、波浪は、周期6~7秒、波高3~5mに達していた。
- ② 船長は、9月29日23時20分ごろ、走錨防止のため第2錨(左舷錨)の投下を試みたものの、揚錨機の不具合により投錨することができなかった。
- ③ 10月1日00時15分ごろから主機を使用し、走錨を開始したので全速力前進に操作したが、走錨を止めることができなかった。

- (1) 錨泊時は錨鎖を可能な限り伸出し、錨と錨鎖で係駐力を確保するとともに、単錨泊中は必要に応じて他舷錨を入れて「振れ止め錨」として活用すること。
- (2) あらかじめ主機を準備し、急速に変化する風向、風速に応じて継続的に主機及び舵を使用し、船首を風に立てるように操船し、振れ回り運動を抑制すること。
- (3) 台風通過時には急速に風向及び風速が変化するので、最新の気象情報、海象(台風)情報等を入手して正確な予測を行うこと。

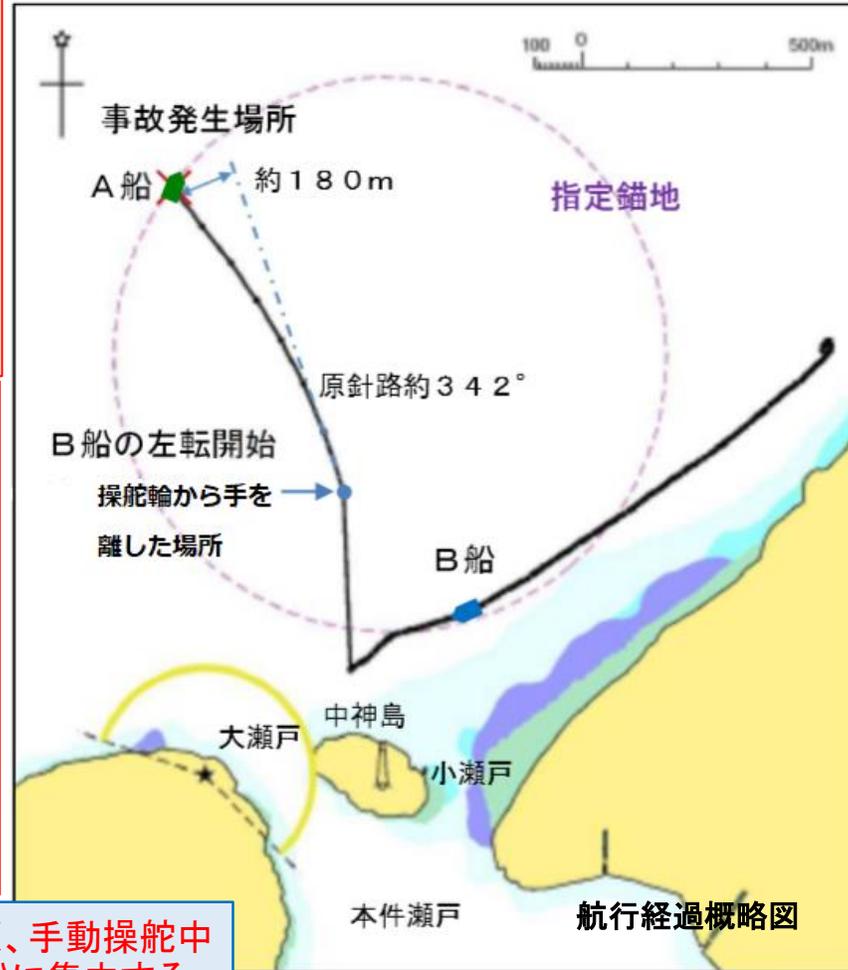
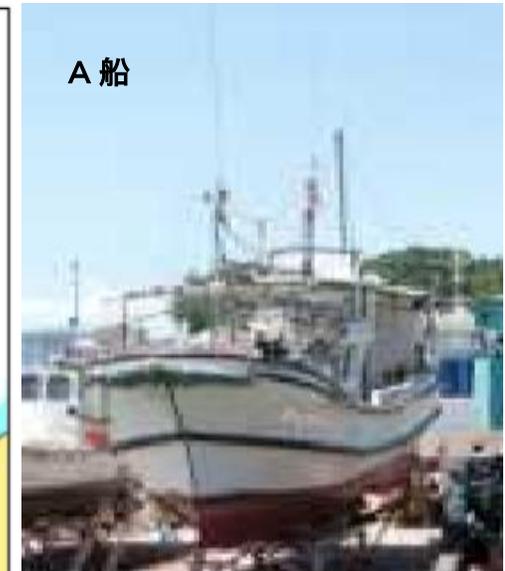
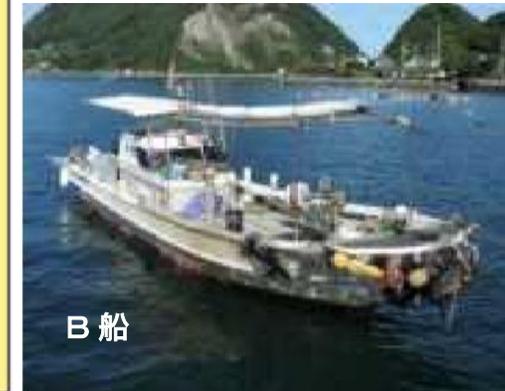
【事故概要】 A船(4.7トン)は、釣り客5人を乗せ、遊漁の目的で漂泊中、また、B船(3.0トン)は、漁場に向けて北進中、両船が衝突し、A船の釣り客1人が死亡、船長及び釣り客4人が負傷し、また、B船の船長が負傷した。

〈原因〉 本事故は、A船が接近するB船に気付くのが遅れ、また、B船が左転しながらA船に接近する航行を続けたため、両船が衝突した。

① 船長Aは、船首部甲板で釣り客が釣りを始めていることに意識を向けていたことから、船首方の見張りを行っていたものの、右舷船尾方を見ておらず、左転しながら接近するB船に気付くのが遅れた。

② 船長Bは、舵輪から手を放し、船尾方を向いて船尾部甲板で作業を行いながら航行していたことから、B船がA船に向けて左転しながら接近していることに気付かなかった。

〈その他の情報〉
B船は、船首部をA船の右舷ブルワークに乗揚げ、A船の右舷舷側を船首部甲板の方向に滑走し、B船の船首がA船の船首部甲板にいた釣り客に接触した。

〈再発防止策〉 (1)運航者は、航行中、操船以外の作業を行うことなく、手動操船中の舵輪から手を離さず、前後左右に対して適切な見張りを行い、操船に集中する。(2)運航者は、漂泊中であっても周囲の適切な見張りを行い、接近する船舶を認めた場合は、必要に応じて衝突を避けるための措置をとること。(3)運航者は、同乗者に指示又は依頼して適宜周囲の見張りを強化することが望ましい。(4)遊漁船は、レーダーを搭載し、レーダーのガードリングを使用して、他船の接近を警報音で知らせるなどの機能を活用することが望ましい。(5)AISやAISアプリを使用して、他船の動向の把握や衝突防止を図ることが望ましい。
