運輸安全委員会は、令和2年4月23日(木)、79件の船舶事故等調査報告書をホームページで公表しました

海難防止への
インフォメーション

コンテナ船A(54,098トン) 貨物船B(498トン) 衝突

貨物船A(499トン) 乗揚

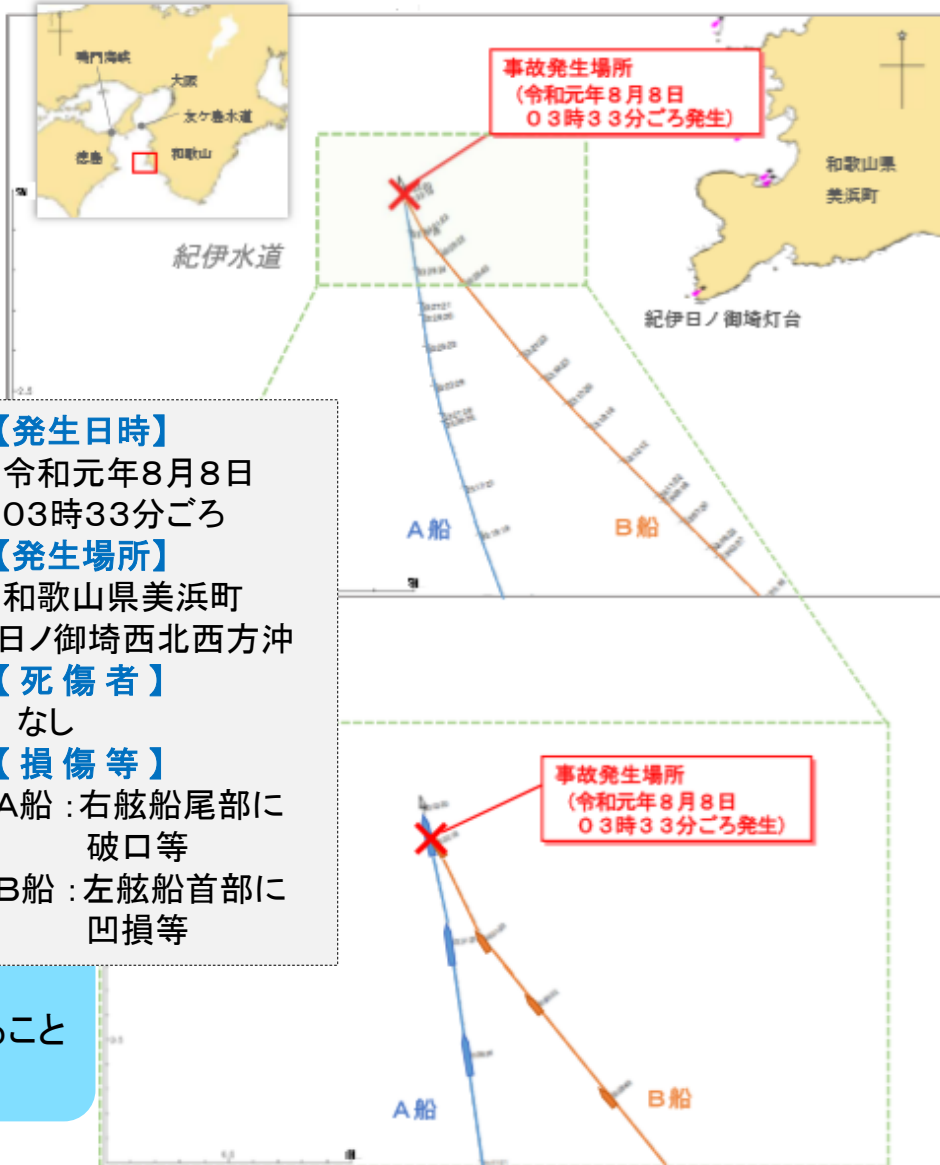
(速力の速いコンテナ船が、右舷側の貨物船に徐々に接近する針路で航行して衝突した)

【事故概要】 夜間、日ノ御埼北西方沖において、コンテナ船A(パナマ共和国籍、54,098トン)が、阪神港に向けて北北西進中、貨物船(498トン)が、鳴門海峡に向けて北西進中、A船の右舷船尾部とB船の左舷船首部とが衝突した

《原因》 A船が針路を左に変更することが困難な状況下、

A船 : 右舷方から接近するB船に先行する状況になればB船が針路を右に変更してくれると思い、**増速しながら針路を右に変更し続けた**

B船 : 接近するA船を避けようとして針路をやや右に変更したので、危険な関係になることはないと思ひ、**同じ針路及び速力で航行した**

- ・ A船は、左舷側に同航船、左舷船首方から接近する反航船2隻があつて、**針路を左に変更することができず、国際VHF電話でB船を呼び出したが、応答がなかった**
- ・ A船は、左舷の同航船が針路を右に変更したので、B船に接近しないよう徐々に針路を右に変更し、03時25分ごろB船と衝突するおそれを感じたが、反航船に近づくので針路を左に変更することができず、**B船の避航動作に期待し、同船に向かって昼間信号灯を照射し続けた**
- ・ B船は、A船が自船を追い越していくと思ひ、自船が針路を少し右に変更したので、**危険な関係になることはないと思っており、VHFを聴取していたが、A船の呼びかけに気付かなかった**

- ・ 船舶交通が輻輳する海域では、**早めに大幅な変針、減速等により衝突を避けるための措置をとること**
- ・ 衝突を避けるための措置をとった後も、**継続的に動静監視を行い、その効果を確認すること**

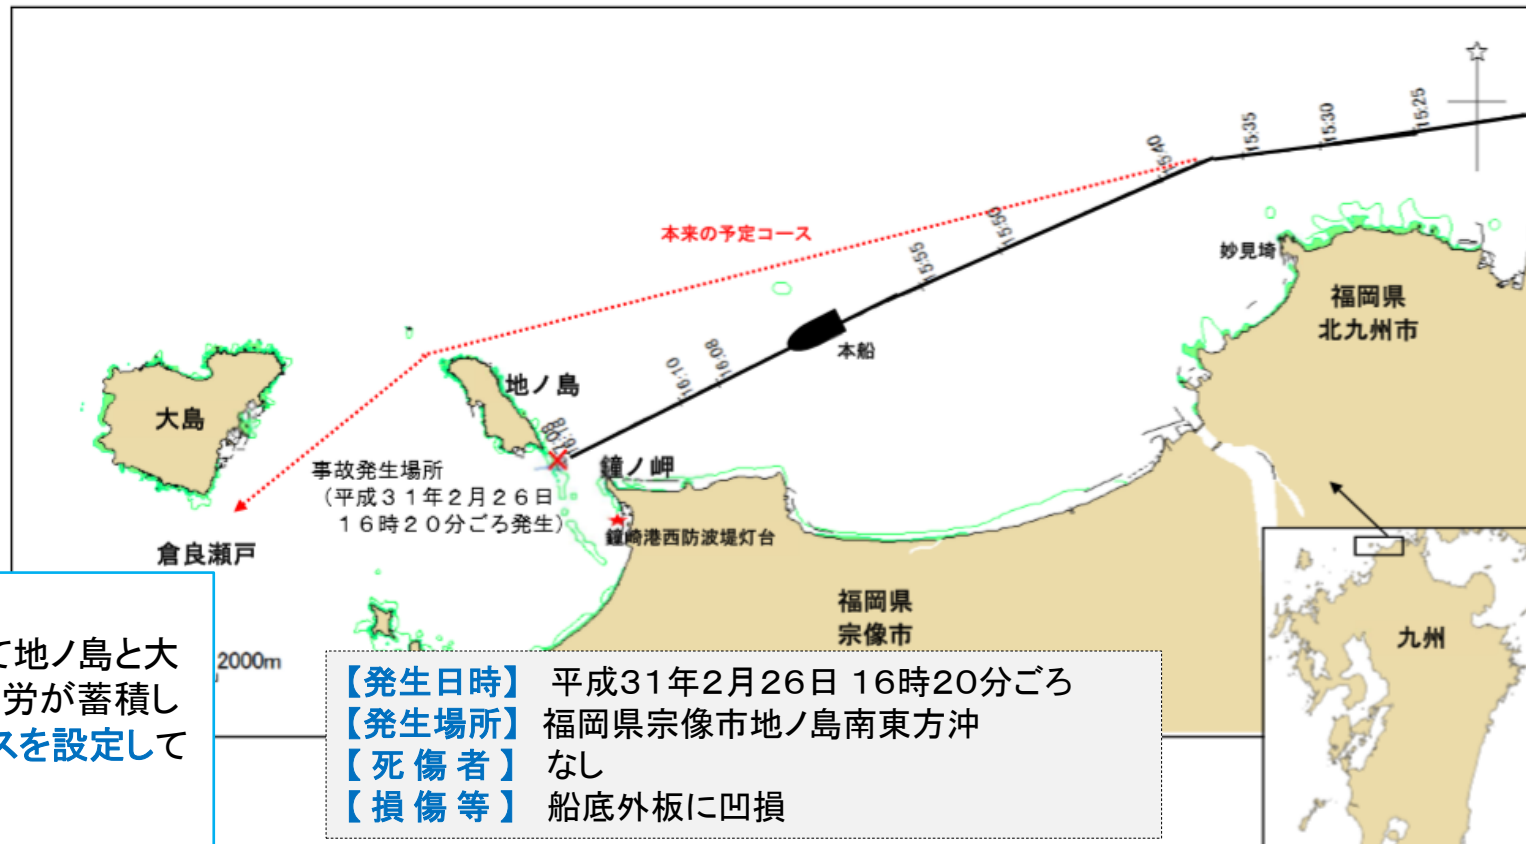
(誤った針路がGPSプロッターに入力され、水深が確認されないまま航行して浅所に乗り揚げた)

【事故概要】 福岡県地ノ島南東方沖において、A船(499トン)が、本来の予定コースではない地ノ島と鐘ノ岬間の海域を航行し、浅所に乗り揚げた

A船は、船長が、GPSプロッターに誤って地ノ島と鐘ノ岬の間を航行するコースを設定していたところ、航海士が、GPSプロッターの6Mレンジで浅所がないことを確認して安全に通過できると思い、同コース上を航行したため、浅所の存在に気付かずに乗り揚げた

- ・船長は、出港前に、GPSプロッターに地ノ島北方沖を航行して地ノ島と大島の間を航行する予定コースを設定したつもりであったが、疲労が蓄積していたので、実際には地ノ島南東方沖を航行する誤ったコースを設定しており、また、設定したコースの確認を失念していた
- ・航海士は、設定されたコースに疑問を感じ、船長に確認したが明確な返答が得られず、船長に再度確認したり、GPSプロッターのレンジを切り替えたり、海図を見て水深を確認したりしなかった
- ・本事故発生後、GPSプロッターは、4Mレンジに切り替えると、航行したコース付近に浅所を示す黄色の点が表示された

- ・船橋当直者は、引き継いだコースに疑問がある場合、設定者に確認するとともに、自らもGPSプロッターのレンジを切り替えたり、海図を見たりして水深を確認すること
- ・GPSプロッターに予定コースを設定する者は、正確に設定して確認を行い、必要に応じて他の乗組員にも確認を求めること
