運輸安全委員会は、令和3年11月18日(木)、77件の船舶事故等調査報告書をホームページで公表しました

上記事故のうち、横浜事務所及び長崎事務所の船舶事故調査報告2件について、“概要版”を作成しました
公表された調査報告書をもとに当協会の責任で編集しましたので、詳細は運輸安全委員会のHPでご確認ください

① 一体型押船A(2,613トン) 乗組員死亡

② 貨物船A(17,979トン) 乗揚

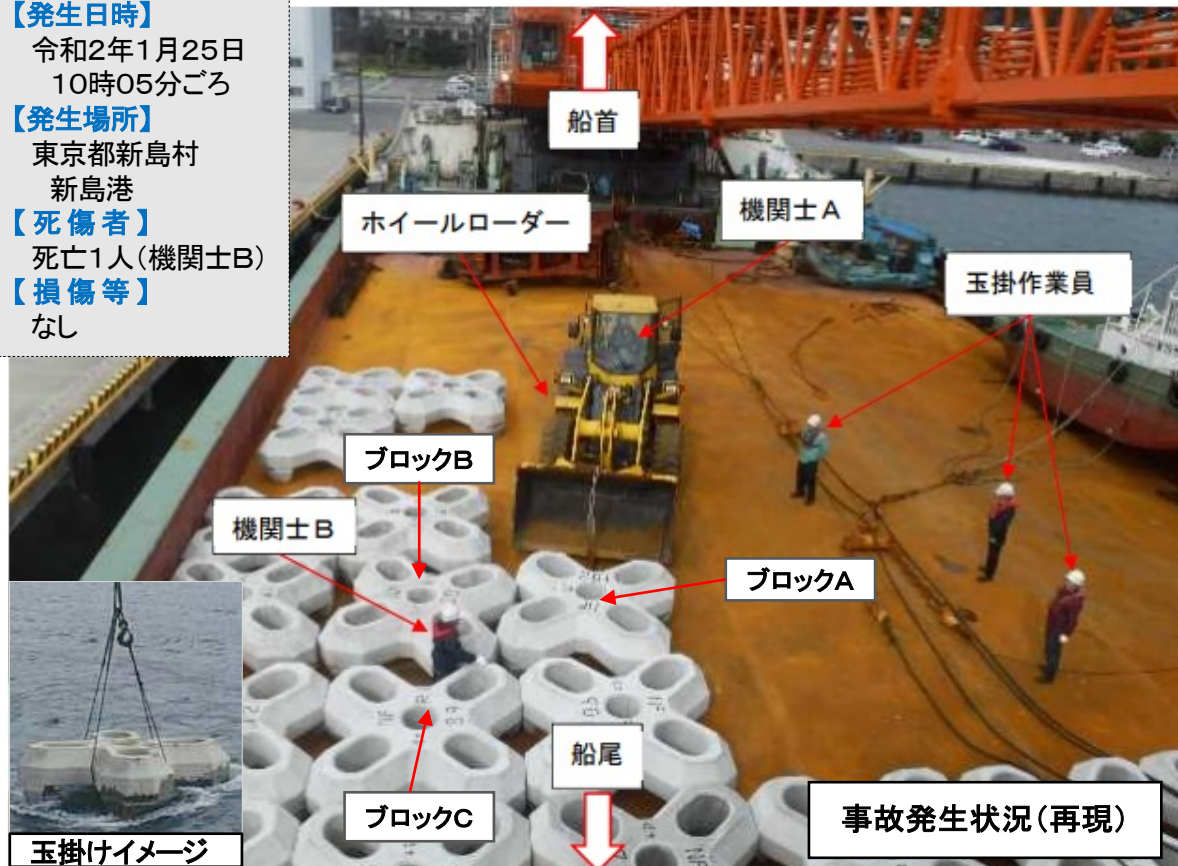
【事故概要】 一体型押船A(2,613トン、11人乗組、消波ブロック50基積載)は、着岸して荷揚げ作業中、玉掛けワイヤーを掛ける作業スペースを確保するためにホイールローダーを使用してブロックAを移動していたところ、ブロックAに押されたブロックBが、指示を出していた機関士Bの方向に移動し、機関士Bの右足がブロックBとブロックCに挟まれ、病院に搬送されたが、その後死亡した

《原因・背景等》 消波ブロックの陸揚げ作業中、(*1)消波ブロックが不均一に並んで接着している中、(*2)ブロックAの玉掛けに必要な作業スペースを確保する目的で、ホイールローダーによりブロックAを移動させる際、

- ◎ 機関士Bが、(*3)ブロックBとブロックCの間に位置して機関士Aに指示を出すことに集中し、
- ◎ 機関士Aが、(*4)ホイールローダーの操縦に集中してブロックAを移動させていたことからブロックAに押されたブロックBが移動し、機関士Bの右足がブロックBとブロックCに挟まれた

- (*1) 消波ブロックを積載した際、通常2時間を要する消波ブロック50基の積載が大型旅客船の入港で、積載時間を1時間30分に短縮して行い、消波ブロックの間隔が不均一になって接着していた
- (*2) 消波ブロックの間隔が不均一になって接着していたことから、消波ブロックの陸揚げ時の玉掛けに必要な作業スペースがない消波ブロックが発生した
- (*3) ブロックBとブロックCの間に通れる隙間があり、ブロックAの作業スペースを見ながらブロックAを動かそうとしたことから、ブロックBとブロックCの間の狭い場所に位置した
- (*3)、(*4) 機関士A、機関士Bは、ブロックAに押されたブロックBが機関士Bの方向に移動していることに共に気付かなかった

- 機関士Bの死因は、本事故での負傷に起因する右膝窩動脈損傷による出血性ショックであった
- 本事故当時のA社の作業手順書には、甲板上でホイールローダーを使用して消波ブロックを押して移動させる作業についての記載はなかった

《再発防止策》(船舶所有者(A社)は、作業手順を追記して新たな作業手順書を作成し、その実施について全作業員に指導した
詳細は事故調査報告書参照)

- (1) 作業指揮者は、他の作業を兼務することなく、作業全般を監視するとともに、重量物を移動する際は、全体が把握できる場所で指示等を発出すること
- (2) 荷役作業員は、重量物と重量物の間に入らないように、また、周辺の資機材に接触しないように注意して作業を行うこと
- (3) A社は、新たに作成した作業手順書の内容を全作業員に周知徹底すること

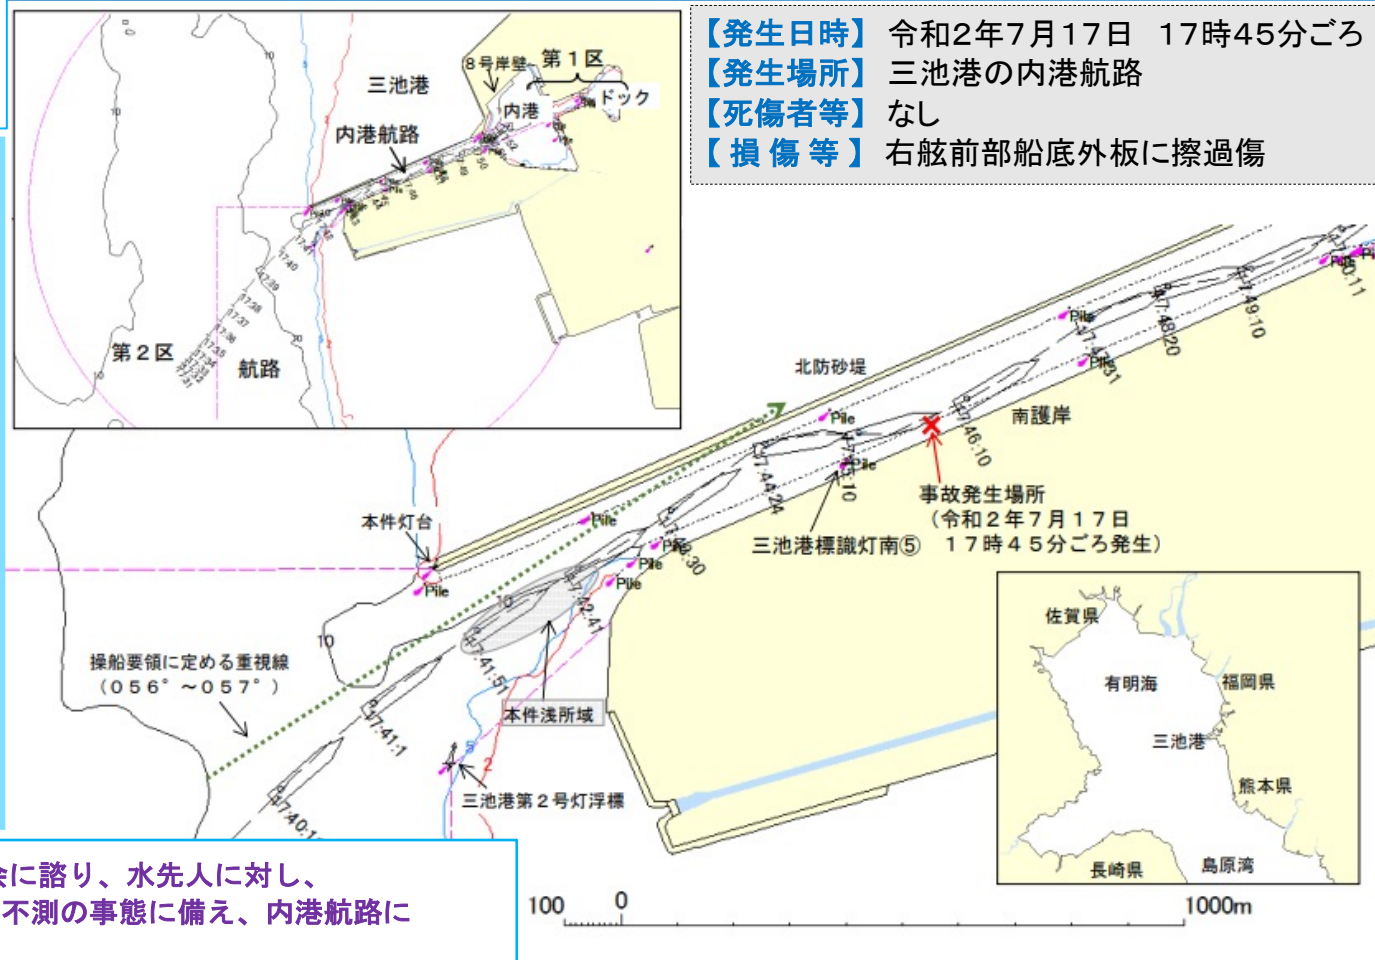
【事故概要】 貨物船A(17,979トン、パナマ共和国籍、22人乗組、水先人乗船、石炭約20,000トン積載)は、三池港の内港航路を東北東進中、南護岸に沿って打設されていた海面下の鋼管矢板に乗り揚げて通過した

《原因等》 三池港第2区の錨地から同港第1区の内港8号岸壁に向かっていったところ、内港航路入口付近に海図W189図載の水深と比べて3m程度浅くなっている浅所域(本件浅所域)が存在していたものの、

◎ 本件浅所域の(*1)水深等の詳細を把握していない水先人が、(*2)操船要領に定められた入航針路より約50m南側を通過する針路で、同航路入口付近の本件浅所域を航行したため、船首部が(*3)海底斜面から反発力を受けて深い方に押し出され、左回頭が生じて北防砂堤に向かうこととなった後、(*4)右回頭し、南鋼管矢板に向かうことになって同矢板に乗り揚げた

- (*1) 内港航路入口付近に浅所が存在していることは知っていたが、本件浅所域の範囲や正確な水深について、詳細を把握していなかった
- (*2) ふだんは、一旦北方に向け、西側から大回りして操船要領に基づく針路としていたが、本件当時、錨泊していた本船を左回頭させた後、小回りして内港航路の入口に向かった
- (*3) 本件浅所域を航行し、浅水影響により速度が低下するとともに、バンク・クッションにより船首部が海底斜面から反発力を受けて深い方に押し出され、左回頭が生じた
- (*4) 水先人は、舵効きが悪いと感じるとともに、左回頭が止まらないので、右舵一杯を指示して舵効を得るため全速力前進とし、右回頭するようにタグボートに船尾を押させた

【発生日時】 令和2年7月17日 17時45分ごろ
【発生場所】 三池港の内港航路
【死傷者等】 なし
【損傷等】 右舷前部船底外板に擦過傷

《関連情報》
 ○後日、南鋼管矢板の変形や、潜水調査による右舷前部船底外板の擦過傷が確認され、潮高や本船の喫水等から乗り揚げた事実と時刻等が確定された

《再発防止策》 (島原海灣水先区水先人会(水先人会)は、事故対策防止委員会に諮り、水先人に対し、入港方法に関する再教育訓練を実施し、水先人は、本事故後、不測の事態に備え、内港航路に入航する前にできる限りタグラインをとることとした)

- (1) 水先人は、浅水影響、側壁影響等が生じる三池港の内港航路においては、船位及び針路の確認を慎重かつ適切に行い、操船要領に従って水先業務に当たること
- (2) 水先人会は、所属する水先人に対し、三池港での水先業務を行うに当たり、操船要領に従うように指導すること
- (3) 港湾管理者は、港内の水深減少が判明した場合には、水深に関する情報を海上保安庁に提供すること
- (4) 船舶の運航に係る者は、浅所乗揚等の航行の安全に係る事故の発生が判明した場合、速やかに海上保安庁に通報すること
