運輸安全委員会は、令和3年12月16日(木)、74件の船舶事故等調査報告書をホームページで公表しました

① 濃霧で視界が制限された犬吠埼南方沖で貨物船同士が衝突した事例

② 貨物船が、徳山下松港で荷揚げ作業中、同作業の合図をしていた作業員が負傷した事例

① 貨物船A(499トン) 貨物船B(499トン) 衝突

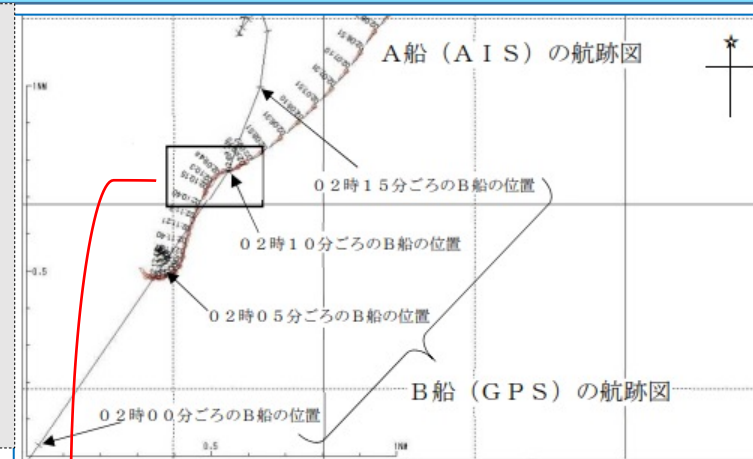
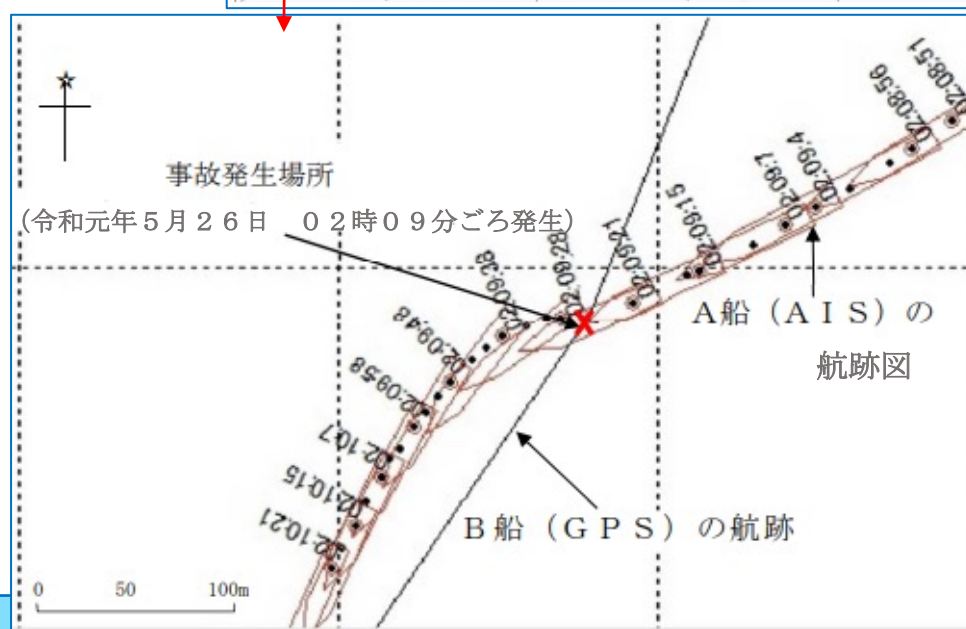
(濃霧で視界が制限された犬吠埼南方沖で貨物船同士が衝突し、A船が沈没して乗組員4人が死亡した)

【事故概要】 濃霧により視界が制限された千葉県犬吠埼南方沖において、貨物船A(499トン、5人乗組、鋼材約1,300トン積載)は、阪神港に向け南西進中、貨物船B(499トン、4人乗組、鋼材約869.5トン積載)は、仙台塩釜港に向け北東進中、両船が衝突し、A船が沈没して乗組員4人が死亡した

A船: 沈没
B船: 左舷船首部外板の凹損等

《原因・背景等》 夜間、濃霧による視界制限状態の犬吠埼南方沖において、A船が南西進中、B船が北東進中、両船が真向かいに接近する状況下、

- ◎A船が、(*1)左舷対左舷で航過する目的で速力を維持したまま右転し、
- ◎B船が、(*2)右舷対右舷で航過する目的で針路をわずかに左へ転じ、その針路と速力を維持したまま目視で航行したため、(*3)(*4)互いに接近していることに気付くのが遅れ、両船が衝突した

- (*1) 視界制限状態における船舶の航法により右転した(B船まで約1,600m)
- (*2) B船の航海士が、A船がレーダー映像で船首輝線の少し右寄り以南西進していたことから、針路を左に2° 転じたことで最接近距離が拡大して安心した(A船まで約2海里)
- (*3) 両船の当直航海士が、レーダー画面で互いの動きを確認し、音響信号、早期にVHFによる交信を行っていたら、互いの動きや相手船の操船意図を確認でき、減速するなどの衝突を避けるための措置を採ることができた
- (*4) 両船の当直航海士が、共に大幅に針路の変更を行っていたら、互いの操船意図に気付くことができ、事故発生の回避に繋がった
- (**) 各船長が、視界制限状態の状況を知らされ、安全管理規程及び運航基準に従って当直体制を強化していたら、事故発生の回避に繋がった

- 当直航海士は、VHF及び音響信号を用いて他船とコミュニケーションをとり、操船意図を確認すること
- 当直航海士は、避航動作を行うとき、大幅な針路の変更を行うこと
- 当直航海士は、視界制限状態の状況となった場合には、速やかに船長へ報告し、昇橋した船長の指示を受けるなど、安全管理規程及び運航基準を遵守すること
- 運航者は、乗組員が、視界制限状態の状況となった場合などにおいて、安全管理規程及び運航基準を遵守するよう、教育又は指導を行うこと

- 運航者は、運航船舶の乗組員に対し、
- (1) 視界制限状態時に他船と接近する状況となった場合は、VHF及び音響信号を用いてコミュニケーションをとるよう継続的に指導すること
- (2) 視界制限状態の状況下、船長が昇橋して指示することの重要性を周知するとともに、当直体制を強化するよう継続的に指導すること

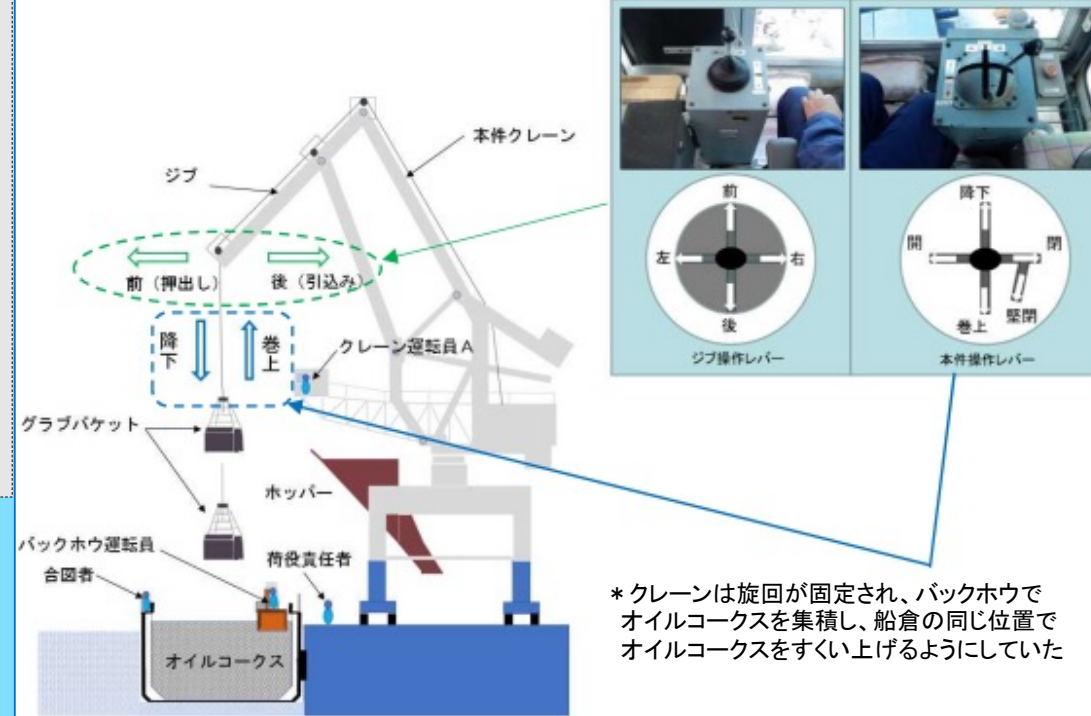
(荷揚げ作業中、クレーンのグラブバケットが、作業の合図をしていた作業員の頭部に当たって負傷した)

【事故概要】 貨物船A(499トン、6人乗組、オイルコークス約1,550トン積載)は、徳山下松港で着岸中、ダブルリンク型クレーンで荷揚げを行っていたところ、同クレーンのグラブバケットが右舷中央部の手すりに当たった後、荷揚げ作業の合図をしていた作業員の頭部に当たり、同作業員が負傷した

【損傷等】
右舷中央部手すりに
凹損

《原因・背景等》 (**)作業指揮及び安全確保に関する指導等に専従する者が配置されていない中、(***)合図者が本船右舷上甲板通路の中央部に立ち、また、クレーン運転員が、グラブバケットをホッパーから本船上方に移動させる目的で、ジブ操作レバーでジブを押し出しながら、吊下のワイヤの巻き込み(巻き出し)を行う操作レバー(本件操作レバー)によりグラブバケットを降下させた際、
◎ 少し振れていたグラブバケットを止めようとその揺れを注視して(*1)両方の操作レバーの同時操作を続けたため、グラブバケットが、(*2)右舷上甲板通路の方に接近し、右舷中央部の手すりに当たるとともに、(*3)合図者の頭部に当たった

- (*1) 船倉内のオイルコークスが少なくなってグラブバケットで荷揚げできる量が少なくなり、ホッパー下のトラックの運転手を待たせることに焦りを感じ、少しでも早く荷揚げしようと思った
- (*2) ジブを押し出しながら、本件操作レバーによりグラブバケットを降下させたことから、グラブバケット下端などの見通し線が上甲板右舷端に対して、視覚上ほとんど変化のない状況になり、右舷上甲板通路の方に接近していることに明確に認識できなかった
- (*3) クラバケットが右舷上甲板通路まで来ることはないと思い、その動線上で構造的に退避などの行動に制約を受ける場所に立ち、また、グラブバケットが、水平移動のみの行程を経ずに接近して来たことから、危険を感じたものの、降下位置の是正などの指示を行うことも、退避することもできなかった
- (**) 合図者の位置及び(*4)クレーン運転員の運転時間の超過が是正されなかったことに関与した
- (***) 合図者は、移動式クレーンで作業を行うのは初めてで、立ち位置や立ち入り禁止区域等について具体的な知識がなく、また、荷役業者(C社)の作業基準書等に危険区域の通行制限及び立ち入り禁止について明記されておらず、部門教育及び事前のミーティングにおいて具体的に指導されていなかった
- (*4) クレーンの運転を1時間で交代する予定であったが、これまで経験したことのない1時間30分を超える連続した作業になり、注意力が低下した状態であった

* クレーンは旋回が固定され、バックホウでオイルコークスを集積し、船倉の同じ位置でオイルコークスをすくい上げるようにしていた

- (1) C社は、作業指揮及び安全確保に専従する者(指揮者)を配置し、指揮者が、合図者の立ち位置の指定又は許可を行い、また、合図者も指示又は許可を受けた立ち位置で作業を行い、重量物の下に入らないように注意すること
- (2) C社は、指揮者と各作業員との間で緊密な情報連絡及び作業の連携が保たれるようにして安全な作業態勢を構築し、また、クレーン運転士の集中力及び注意力が持続されるよう、適切な時間に交代が行われるよう徹底すること
- (3) クレーン運転士は、作業半径が明確に把握されるよう、ジブの起伏とクラブバケットの巻き下げ作業を同時に行わないこと
- (4) 荷役責任者は、作業上の危険予知を行い、危険を周知徹底すること
