運輸安全委員会は、令和3年8月26日(木)、90件の船舶事故等調査報告書をホームページで公表しました

上記事故のうち、東京(委員会事務局)及び横浜事務所の船舶事故調査報告2件について、“概要版”を作成しました
公表された調査報告書をもとに当協会の責任で編集しましたので、詳細は運輸安全委員会のHPでご確認ください

① 遊覧船A(3.0トン) 旅客負傷

② 海底広域研究船A(5,747トン) 乗組員負傷

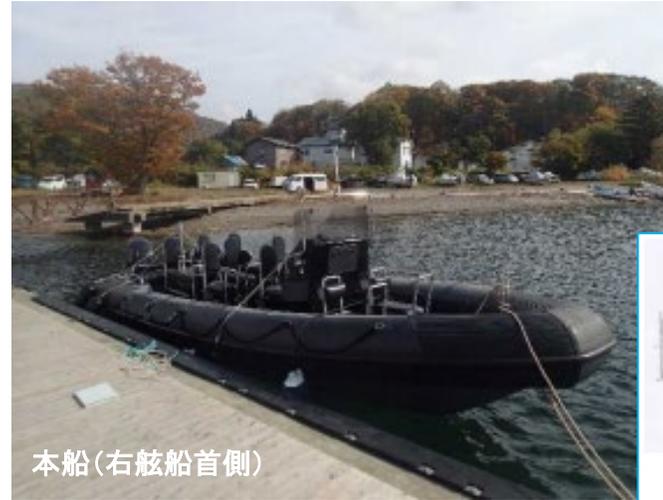
本船(右舷船首側)

【事故概要】 遊覧船A(3.0トン、1人乗組、旅客12人乗船)は、十和田湖東部を滑走しながら東進中、連続する波を追い越して航行していた際、繰り返し船体が波に乗り上げて水面に叩き付けられ、船体に複数回衝撃を受けて旅客1人が負傷した

◎十和田湖東部を約18knの速力で滑走しながら東進中、**(*)船長が同じ速力で航行を続けた**ため、風浪の第1波を乗り上げて船体が水面に叩き付けられ、第2波以降の風浪も同様の状態を繰り返したことにより、船体に衝撃を複数回受けた際、**(*)前部座席右舷側に着席していた旅客**の身体が宙に浮いて臀部から座面に落下し、衝撃を複数回受けた

(*)船長が、運航事業者に船長として採用されてから、今回のような事故を経験したことがなく、本事故当時、減速して船体への衝撃を軽減させなくても大丈夫と思っていた

(*)船長が旅客全員に対して座席から腰を浮かせるよう口頭で出した指示が、風、機関音等の影響により伝わらなかった

(**)本事故当時、風浪が高い状況における前部座席の危険性について把握し、安全管理規定及び運航基準に基づく基準航行を中止し、減速等を行う基準に達していた

- (1) 船長は、高い風浪を認めた際、安全管理規程及び運航基準に基づく基準航行を中止し、減速等を行う基準に達している場合、波高に合わせて十分減速するなど船体動揺の軽減措置を図ること
- (2) 運航事業者は、(1)の事項について、他の乗組員に対しても周知徹底を図ること
- (3) 運航事業者は、船長が航行中に旅客に対し口頭で指示を行う場合、旅客に風、機関音等の影響により伝わらない可能性があるため、船長に対し、拡声器を使用するとともに、旅客の動向を注視して確実に指示が伝わったことを確認するよう指導すること
- (4) 運航事業者は、本船の前部座席について、後部座席のように更に衝撃を緩和する性能が高い材質に変更することが望ましい
- (5) 運航事業者は、高齢者の旅客を極力前部座席に着席させず、高齢者等の旅客に前部座席を確保できない場合には、安全上、他の船舶に振り分けて乗船させること
- (6) 運航事業者は、複合艇によるツアーでは、速力が出ること及び波が発生する場合に備え、両手を開けておくこと等の旅客に対する注意事項の説明について、乗船者募集のウェブサイト内に表示し、旅客が(*)複合艇によるツアーでの注意事項を事前に把握し、乗船の判断ができるようにすること (*)Rigid Inflatable Boat:硬質の素材の船体周囲に、合成ゴム製のチューブを取り付けた艇

《勧告》 運輸安全委員会は、運航事業者に対し、再発防止策の(1)、(3)及び(5)について勧告した

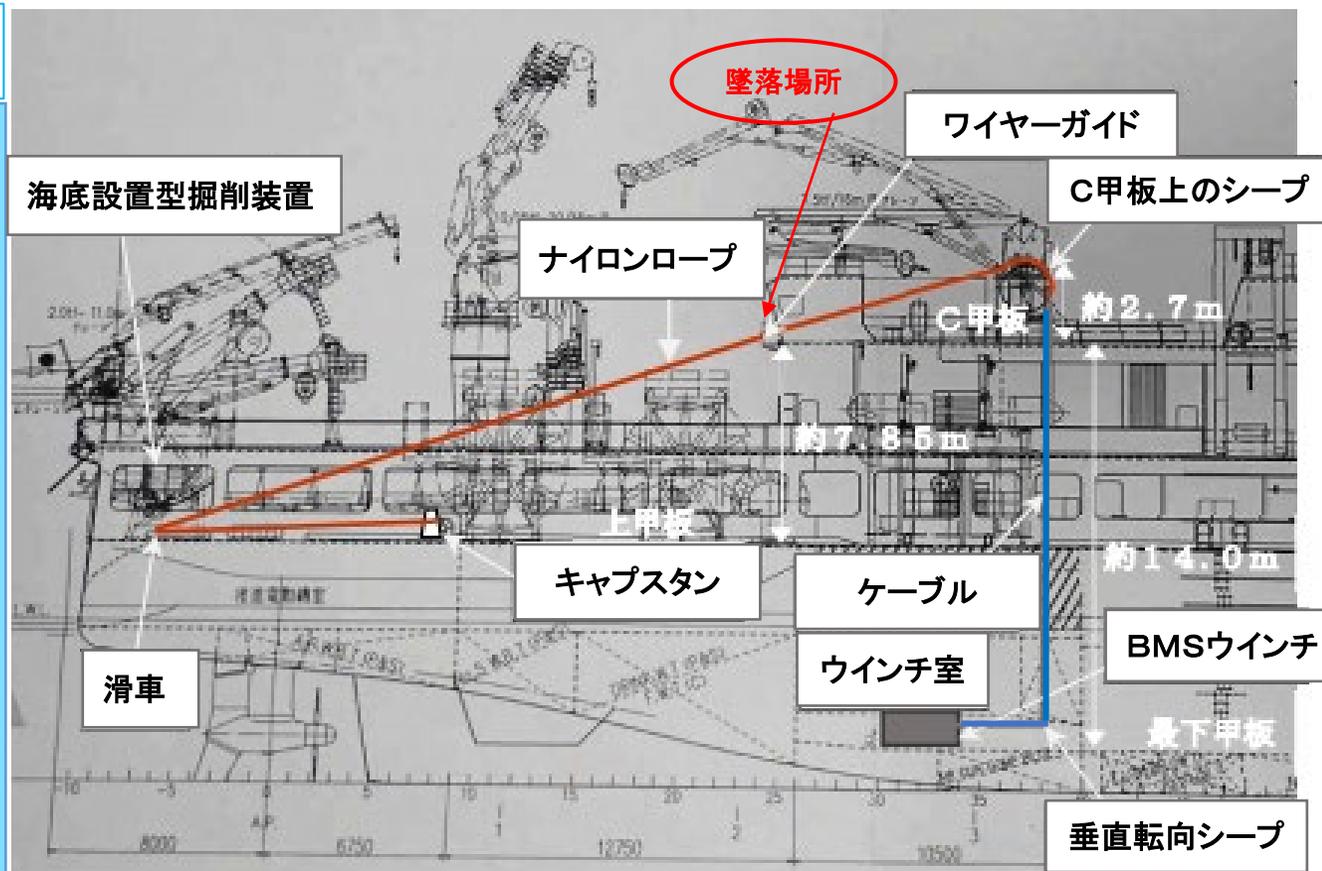
【事故概要】 海底広域研究船A(5,747トン、26人乗組)は、横須賀港専用棧橋に着岸中、C甲板で作業をしていた甲板員が船尾側端から上甲板に落下して重傷を負った

《原因・背景等》 C甲板上船尾側端に設置された(**)落下防止柵の一部が取り外された状態でケーブルグリップとウインチ室の海底設置型掘削装置(BMS)ケーブルウインチに巻き込んだ‘海底資源の映像送信及び同装置駆動用のケーブル’を接続して(***)引き出し作業が行われた際、

◎(*1)グリップがケーブルから外れてナイロンロープが跳ね返ったため、(*2)ロープの付近に立っていた甲板員が後ずさりして、落下防止ワイヤー(4本の落下防止ワイヤーのうち、一番上の1本)を乗り越えて上甲板に落下した

(*1)ケーブルの末端がC甲板上のシープを通過した際、ロープによって引かれる方向が垂直から水平に変わったことによりケーブルとグリップとの接触面に掛かる荷重が不均一となり、さらにケーブルが緩んでいる状態となってグリップに張力が掛からなくなった

(*2)落下防止のための装備が落下防止ワイヤーのみであった、また、本船及び船舶管理会社において、高所作業という認識はなく、墜落制止用器具を使用していなかった

(**)落下防止柵の鉄枠及び落下防止ワイヤー3本が作業の障害になるおそれがあると判断された(鉄枠と、4本のワイヤーのうち3本の落下防止ワイヤーが取り外されていた)

(***)本船及び船舶管理会社において、このグリップを、他の運航船舶と同じように本船においても使用できるという認識であり、グリップが外れる可能性があることが想定されていなかった(本船が運航後にこの作業を行うのは初めてであった)

- 異種のロープを接続したケーブルグリップが外れない方法の検討、外れた場合の危険及び対応策の事前の検討、対策を講じてからの作業実施
- 安全管理マニュアルに従った作業前ミーティングの実施、危険性についての打ち合わせと予測、落下防止柵を外す場合、墜落制止器具を使用できる対策を講じて同器具を使用
- 作業についての作業手順書の作成、安全管理マニュアルの周知及び指導、同マニュアルに従った墜落制止用器具の適切な使用
