運輸安全委員会は、令和3年9月30日(木)、54件の船舶事故等調査報告書をホームページで公表しました

① 名古屋港で、貨物船が揚げ荷役作業中、荷役作業員1人が死亡、1人が重傷を負った事例

② 沖縄県うるま市浮原島東方沖で、油タンカーと漁船とが衝突した事例

① 貨物船A(498トン) 作業員死傷

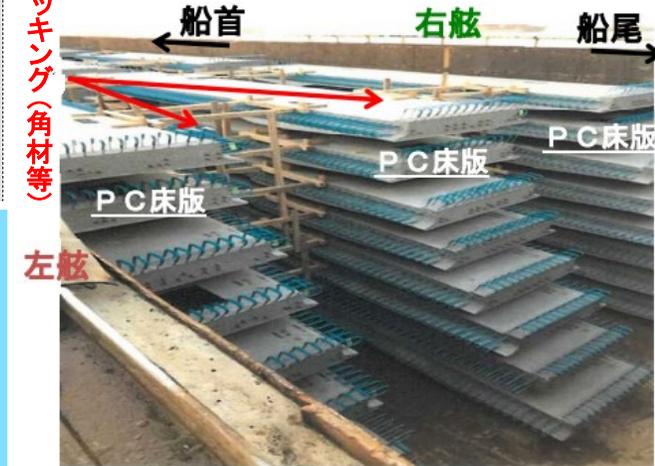
チョッキング(角材等)

【事故概要】 貨物船A(498トン、5人乗組、(*1)PC床版72基積載)は、名古屋港弥富ふ頭7号岸壁に着岸し、荷役作業員等12人が乗船して1列目の揚げ荷役作業中、2列目の貨物と、引き続いて3列目の貨物が右舷側に倒れ、3列目で(*2)解縛作業を行っていた作業員の1人が死亡、1人が重傷を負った

本船:なし、貨物:PC床版62基破損

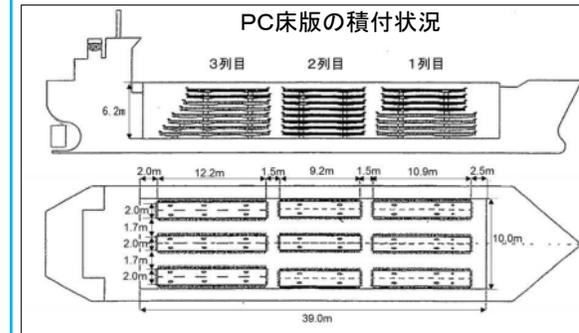
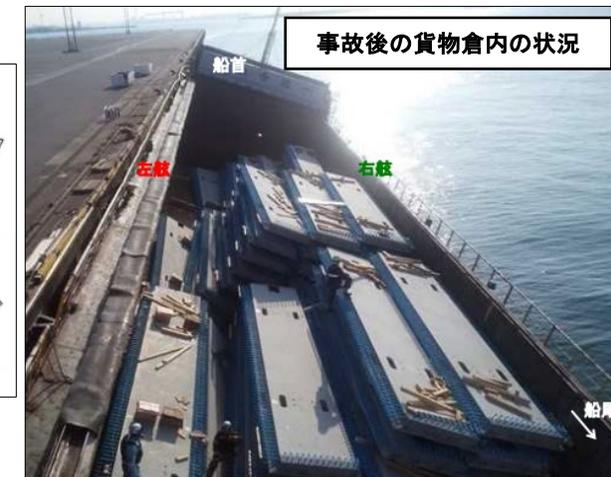
《原因等》 本船が、弥富ふ頭7号岸壁において、(*3)解縛作業に係る作業標準書が作成されておらず、また、作業手順が作業員に十分周知徹底されていない中、

◎ 貨物倉の1列目の揚げ荷役作業中、作業員がチェーンソーを使った**3列目の解縛作業を先行して行ったため**、PC床版と本件尺角(表面をポリエチレンクロス等で加工したPC床版接触面を保護する木製角材)に**振動加速度によって、PC床版と本件尺角との静止摩擦力が減少して**2列目のPC床版が右方に滑り出し、解縛作業を行っていた作業員2人がPC床版にそれぞれ挟まれた

- 解縛作業の振動で静止摩擦力が減少することを知らず、船体が横傾斜したままPC床版の荷揚げ作業を行っていた
- 本事故発生前の船体傾斜は、右舷側に約2.0°であった(PC床版9基陸揚げ時)

- 荷役作業員は、船体横傾斜がある状況下、チェーンソーでチョッキングの固縛を外すことにより、静止摩擦力が減少してPC床版の横滑りする危険性が高まるので、荷揚げ作業における先行した解縛作業を実施しないこと
- 港湾荷役会社(A社)は、作業中の危険因子を抽出した上、作業標準書を作成するとともに、作業開始前に同標準書及び作業手順を作業員に周知徹底すること

- 解縛作業を先行して行わず、PC床版を1段陸揚げする毎に次の段のチョッキングを外すこと
- 船体傾斜軽減できるよう左舷側及び右舷側のPC床版を交互に陸揚げし、配置計画図による順番で搬入場所に搬入できない場合には、一旦岸壁に仮置きする

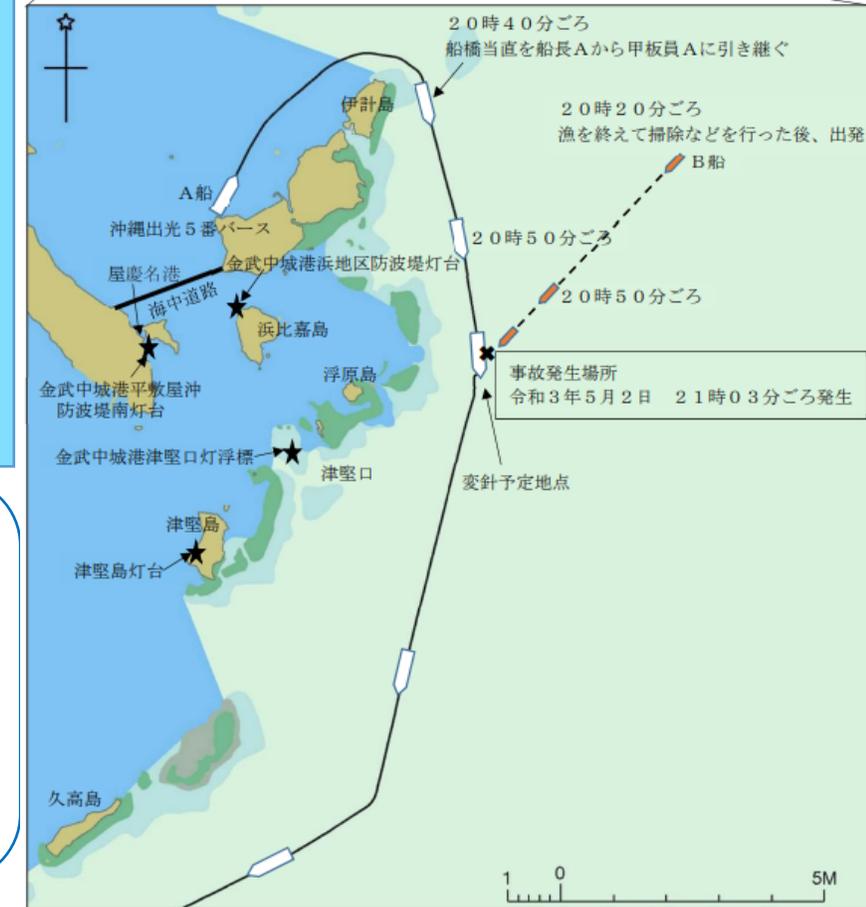
【事故概要】 沖縄県浮原島東方沖において、油タンカーA(748トン、7人乗組、航空燃料約1,800kℓ積載)は、那覇港に向けて南進中、漁船B(3.75トン、1人乗組)は、同県屋慶名港に向けて南西進中、両船が衝突した

《原因・背景等》 夜間、浮原島東方沖において、A船が速力約13.0knで南進中、B船が速力約7.0knで南西進中

- ◎ A船: 船橋当直についていた甲板員Aが、(*) 船橋当直中に船橋を無人の状態として航行を続けた
 - ◎ B船: 船長Bが、(*)2 前方に意識を向けたままの状態で操縦していたため、互いに接近していることに気付かなかった
- (*)1 変針予定地点までの間に予め用便を済ませておくこととし、船橋の1階下にある便所で用便を済ませた後、自室に行って飲み物を探すなどしていた
- (*)2 浮原島東方沖が通り慣れている海域であり、進行方向に他船を見ていないので周囲に他船はいないと思い込んでいた
- ◎ A社(A船の船舶所有者及び運航者)は、船橋当直者心得として、無断で船橋を離れてはならない等の遵守事項を定め、船橋内に掲示など行い、運航手順書にも同様のことを記載していたが、甲板員Aが、船橋当直中、しばらくの間、船橋を無人の状態としたこと、並びに船長及び一等航海士に(*)3 本事故の報告をしていなかったことは、乗組員に対して船橋当直に関する遵守事項の周知を図っていたものの、乗組員が遵守するまでに至っていなかったこのことは、本事故の発生に關与した
- (*)3 甲板員Aは、B船との衝突を認めた後、B船のサーチライトでの合図があったにもかかわらず、B船が沈んでいないことを確認したので人命も問題ないだろうと思い込み、航行を続け、船長及び一等航海士に報告せず、船長から他船との接触の有無について聞かれた際も分からないと返事をしていることから、事故後の措置や船長への報告を怠り、船橋当直者心得を遵守していなかった

【発生日時】 令和3年5月2日 21時03分ごろ
【発生場所】 沖縄県うるま市浮原島東方沖
【死傷者】 重傷1人(漁船船長)
【損傷等】 A: 左舷中央部外板に擦過傷
 B: 右舷船首部外板等に擦過傷等

- (1) 船橋当直者は、船橋当直につく際、事前に体調を整えておき、船橋を離れる場合、他の乗組員と交替し、船橋を無人の状態としないこと
- (2) 操縦者は、夜間に航行中、目視による見張りを前方のみならず、周囲全体も行い、レーダーも活用して他船の存在を確認すること
- (3) A社は、船橋当直者心得が乗組員の確実な実施に繋がるよう、以下の①～④について、指導又は教育を行うこと
 - ① 船橋当直中に船橋を無人としないことが一目で分かるよう、船橋内に明確に見える形で掲示すること
 - ② 定めた規律を乗組員が遵守しているかを定期的に訪船して確認し、再度周知徹底を図ること
 - ③ 船長又は当直を引き継ぐ者は、次の当直者が船橋当直に入る前、当直者の体調を確認すること
 - ④ 当直中、事故が発生した場合を想定して、直ちに船長に報告するとともに、自船及び他船の損害状況を確認し、事後の連絡が正しく行われるようにすること
