運輸安全委員会は、令和4年1月20日(木)、57件の船舶事故等調査報告書をホームページで公表しました

# ① 貨物船A(498トン) 漁船B(19.90トン) 衝突

# ② 水上オートバイA(0.1トン) 被引浮体搭乗者負傷

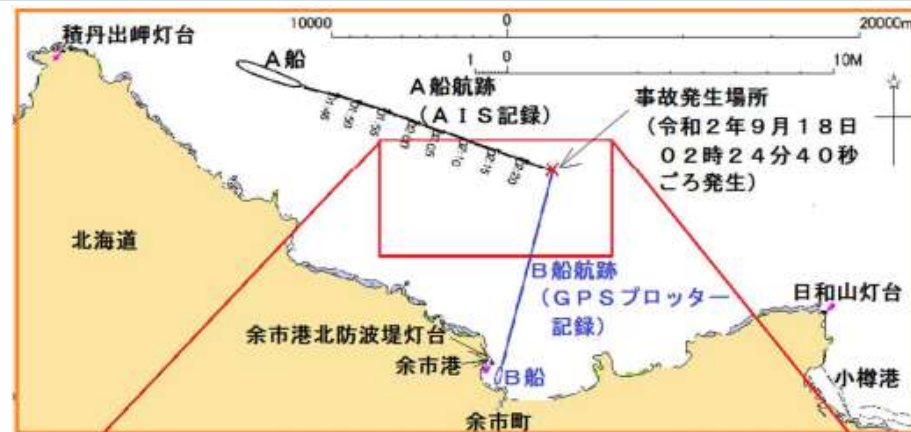
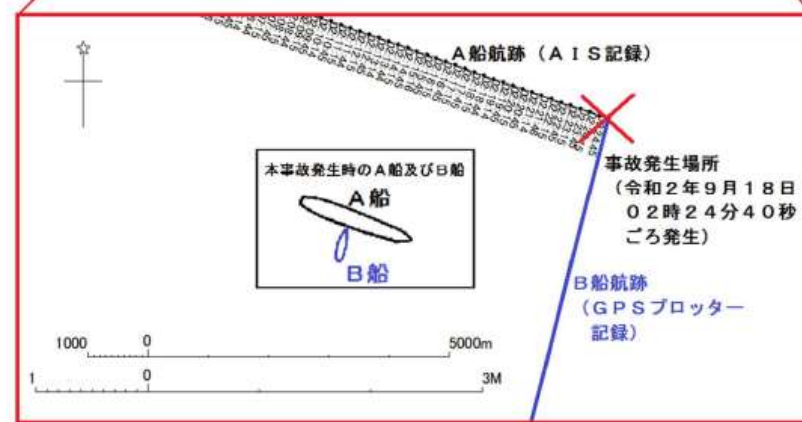
**《原因・背景等》** 夜間、余市港北北東方沖において、A船が東南東進中、B船が北北東進中、

◎ A船:航海士Aが、B船がA船の船首方を無難に通過すると思い込み、**船橋を離れて無人状態とした、**

◎ B船:船長Bが、**居眠りに陥った**

**【損傷等】**  
A船:右舷中央部外板に擦過傷  
B船:球状船首圧壊、首部外板に亀裂等

- (1) 船橋当直者は、航行中、船橋または操舵室を無人の状態としないこと
- (2) 針路が交差する他船を認めた場合、他船との衝突のおそれの有無を確認し、必要に応じて他船の進路を避けること
- (3) 十分な睡眠時間を確保できなかった日が続いた後には、睡眠不足の自覚がなくても、積極的に体を動かしたり、外気に当たるなどして居眠り運航を防止する措置をとること、また、可能ならば見張り員を増やすこと
- (4) 船橋または操舵室を備えた漁船の所有者は、総トン数に関わらず、船橋航海当直警報装置を設置することが望ましい

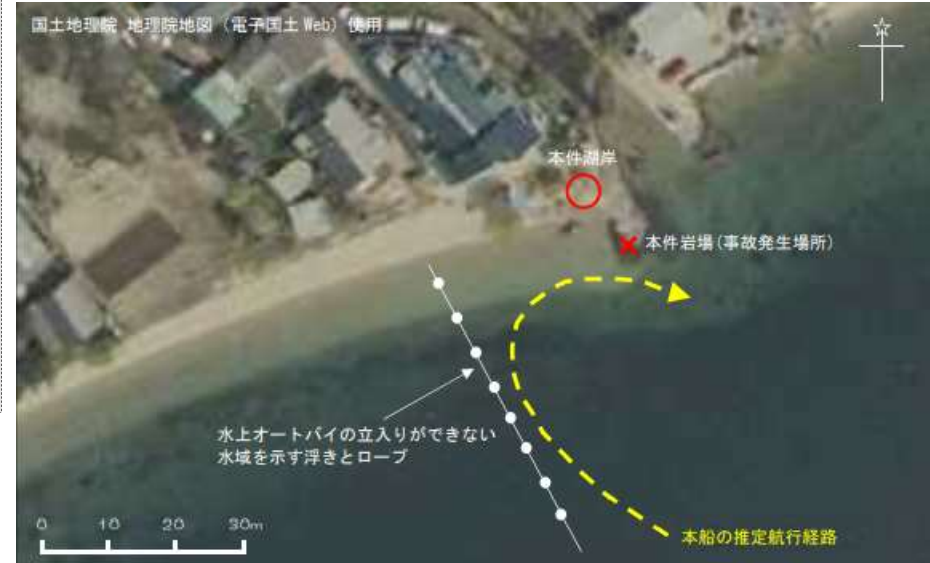
◎ 船長: 浮体を左方に振り湖岸に近づけて停止させようと思い、付近に岩場が存在する水域で約15km/hに増速しながら右旋回し、遠心力により左方に大きく振られたため、浮体が岩場に衝突し、搭乗者1人が岩場に投げ出された

- ・陸岸及び障害物から十分な距離(えい航索の2倍以上)を保ち、遠心力及び惰性で陸岸及び障害物に近づけないようにすること
- ・陸岸の近くで搭乗者を降ろす必要がある場合、遠心力で浮体を振って陸岸に近づけるのではなく、水上オートバイで陸岸に接近して下船し、えい航索を手繰って浮体を引き寄せる等、別の方法を採用すること
- ・浮体の見張り役となる同乗者を乗せるとともに、浮体搭乗者に頭部の保護具を着用させること
