運輸安全委員会は、令和4年12月1日(木)、75件の船舶事故等調査報告書をホームページで公表しました

上記事故のうち、横浜事務所及び広島事務所の船舶事故調査報告2件について、“概要版”を作成しました
公表された調査報告書をもとに当協会の責任で編集しましたので、詳細は運輸安全委員会のHPでご確認ください

① 貨客船A(460トン) 衝突(岸壁)

② プレジャーボートA(3.4トン) 乗揚

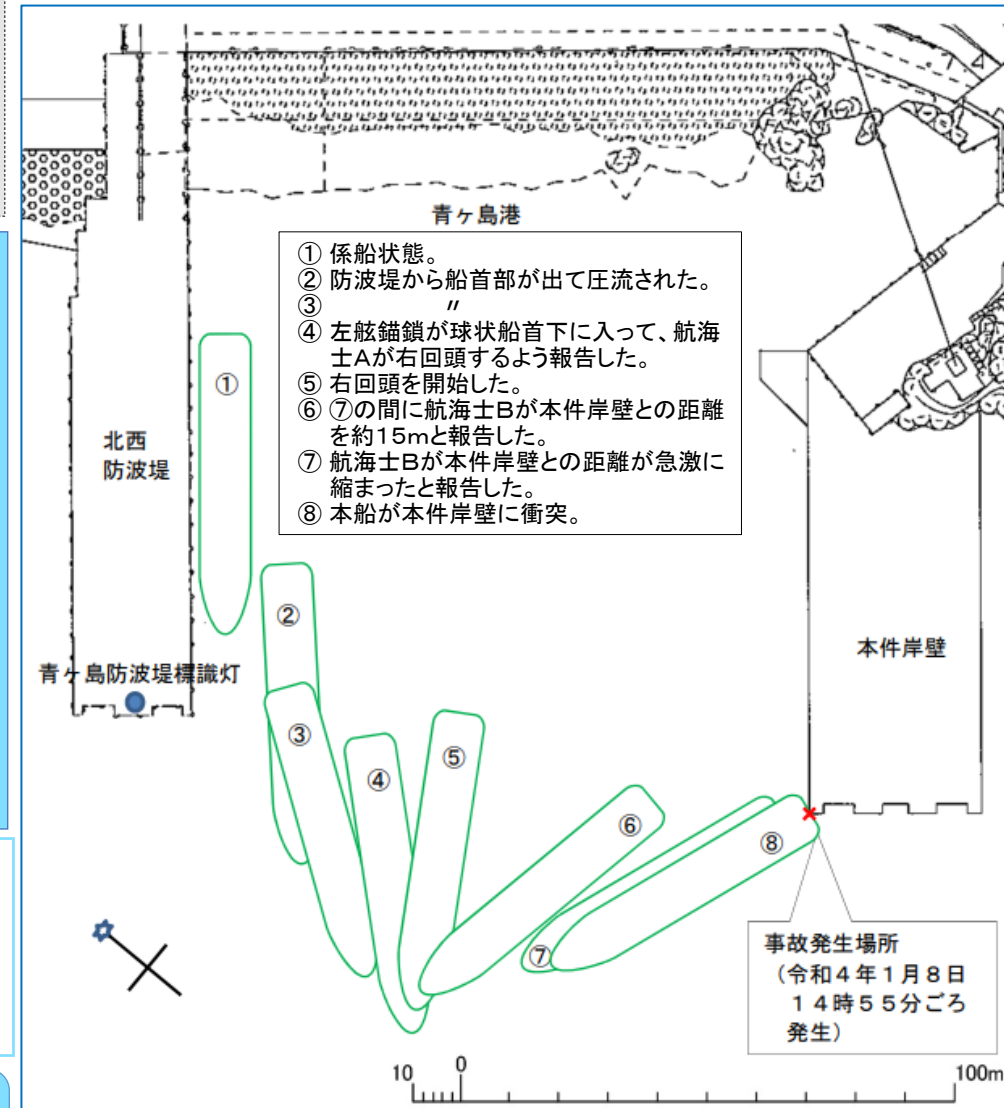
◎航海士Aが、船長にトランシーバで錨鎖の巻き上げ再開の報告を送話した後に**船長が受話したことを確認することなく錨鎖の巻き上げを続けたため、係駐力が減少して走錨し、船長が航海士Bからの本件岸壁に急速に近づいているとの報告を受けて可変ピッチプロペラ(CPP)等**を操作したものの、南東方に圧流されて、船尾部が青ヶ島港内の南東側の岸壁(本件岸壁)に衝突した

《関連情報》 出港部署配置について

本船の出港部署配置 操舵室: 船長及び機関長 船首部: 航海士Aほか1人 船尾部: 航海士Bほか2人

- (1) 船長は、出入港作業中、船首部、船尾部等の乗組員と**確実に連絡できる通信手段を確保して、使用すること**
- (2) 乗組員は、**錨鎖の巻き上げ等を行う際、船長の了解を得てから実施すること**
- (3) 船長、船舶所有者等は、事故発生後、速やかに海上保安庁等に通報すること

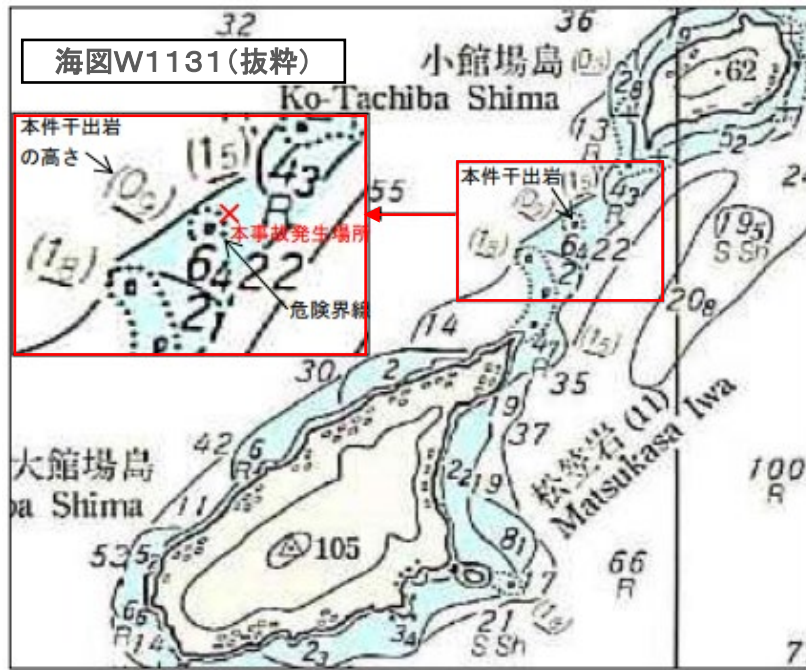
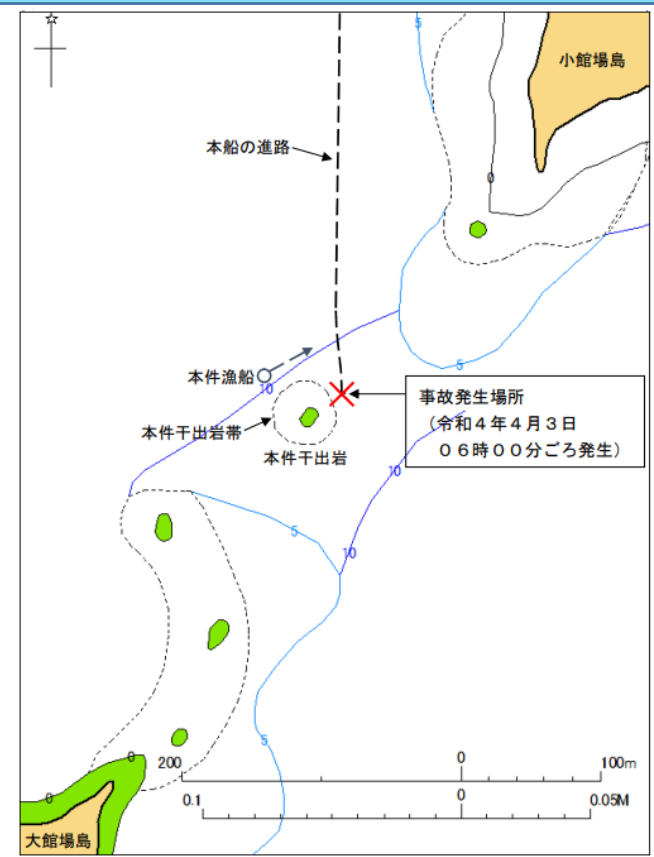
◎船長が、GPSプロッターの画面に表示される等深線の水深を見ながら航行すれば、安全に通過できると思い、本件干出岩帯の北東方を航行したため、本件干出岩帯の北東方の浅瀬に乗り揚げた

○船長は、ふだんはGPSプロッターで本件干出岩を確認しながら避けて航行できており、同プロッターの画面に本件干出岩帯の北東方には浅瀬等の表示がなかったことから、同画面に表示される等深線の水深を見ながら航行すれば、安全に通過できると思った

○船長は、GPSプロッターがあれば安全に航行できるとしていたことから、航行する前に海図の注意事項等をよく見ておらず、本件干出岩帯付近の浅瀬などの周辺には未発見の浅瀬などが存在することを知らなかった

(1) 船長は、GPSプロッターに表示されている情報が海図に記載されている情報と異なる場合があることから、同プロッターは、船位確認など航海の参考としての使用にとどめ、GPSプロッターに表示される水深等を見ながら航行の安全の判断として使用しないこと

(2) 船長は、事前に海図の注意事項及び最新の水路通報により、干出岩付近の海域を調査した上、海図に詳細な水深の表記がない危険界線付近の海域は、浅瀬が存在していることに留意し、同海域を避けて迂回する安全な進路を選定すること
