## 運輸安全委員会は、令和5年12月21日(木)、51件の船舶事故等調査報告書をホームページで公表しました

上記事故のうち、横浜事務所と神戸事務所の船舶事故調査報告書2件について、“概要版”を作成しました  
公表された調査報告書をもとに当協会の責任で編集しましたので、詳細は運輸安全委員会のHPでご確認ください

### ① セメント専用船A(5,730トン)貨物船B(499トン)衝突

### ② プレジャーボートA(6.50m)乗組員死亡

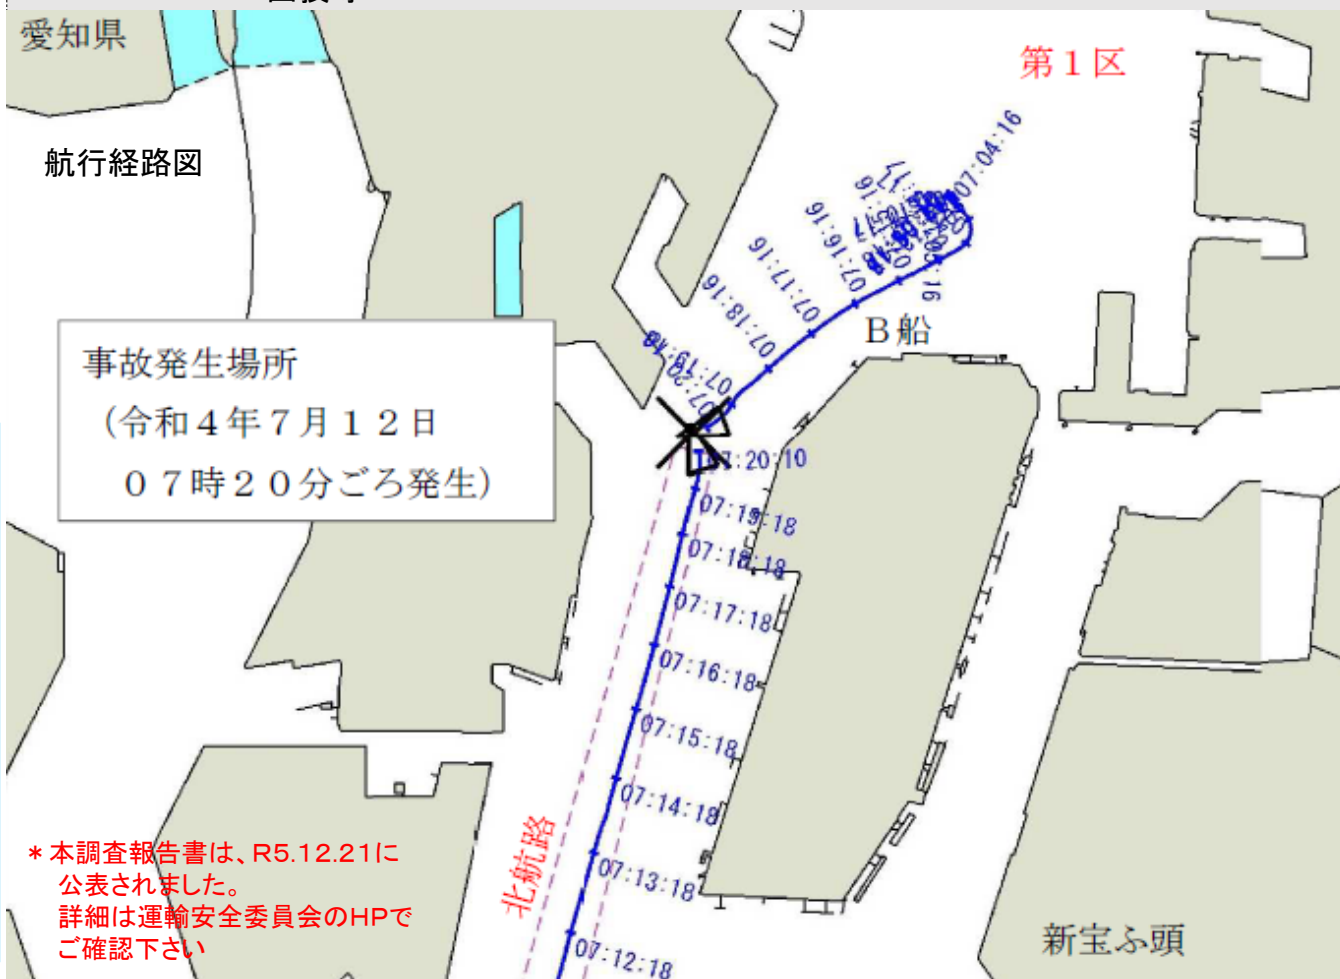
セメント専用船A(5,730トン、12人乗組、セメント約5,000t積載)は、名古屋港第1区の岸壁に向けて北航路を北北東進中、貨物船B(499トン、4人乗組、鋼材約1,589t積載)は、第1区を抜錨し、北航路に向けて南西進中、両船が衝突した

◎両船がVHFで右舷を対して通過することで合意したのち、船長Aは、北航路の右側を減速しながら北北東進を続け、衝突の直前となって左転を始めた

○船長Aは、着岸予定の岸壁が近くなったこと及び航路では右側を航行しなければならないと考えて航路の出口で左転しようと思っていたので衝突の直前となって左転を始めた

◎船長Bは、僅かに左転させていたものの、衝突の直前となって右転を始めた

○船長Bは、A船の右舷側の可航域が狭かったこと及びA船の船首が僅かに右に振れたのを見てA船が右転を始めたと思ったので、衝突の直前となって右転を始めた

【損傷等】 A船: 船首部外板及び球状船首に凹損、左舷船尾部外板に擦過傷等  
B船: 左舷船首部外板に破口を伴う曲損、球状船首に亀裂を伴う曲損、左舷船尾部外板に曲損等

- 船長は、港内状況に応じた操船が必要になるような海域において、接近する他船と通過方法について取り決める場合、単に通過舷を取り決めるのではなく、互いの行き先、速力の増減、転舵する時機など、今後の両船の具体的な行動について確認した上で、通過方法を取り決めること
- 船長は、接近する他船と通過方法について取り決めた場合、取決めを実行していることを他船が容易に認められるよう早期に明確に行動を起こすこと
- 船長は、速力が低下すると保針性が悪くなることを考慮し、減速しながら他船と接近する場合には、あらかじめ大幅に針路を変更するなどし、他船に疑問を抱かせないようにすること
- 船長は、港内において抜錨して航行を始める場合、航行する他船に不安を与えないよう、他船が通過するまで抜錨せずに待機するか、抜錨しても他船の前方に向かない進路として航行を始めること

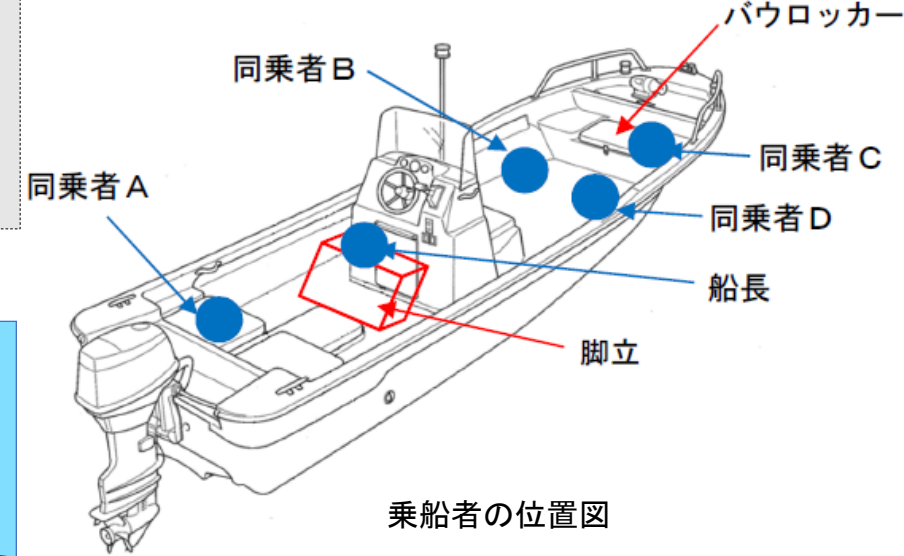
乗船者の位置図

- 船長は、甲板からブルワーク上縁までの高さが約40cmの中、操舵スタンド後方に置いた座面の高さ約70cmの脚立の上に座っていた
- 船長は、手動膨張式の救命胴衣を着用していたが、本事故後、同救命胴衣が膨張した形跡がなかった

- (1) 小型船舶の船長は、航行中に波浪の影響を強く受け始めた場合は、姿勢を低くして安定性を高め、横方向からの大波を受けないよう、波浪の大きさや方向に十分注意して航行すること
- (2) 小型船舶の船長は、出航当日の最新の気象情報を確認し、強風及び波浪注意報が発表されている場合、出航を見合わせる事が望ましい
- (3) 小型船舶の乗船者は、暴露甲板上においては救命胴衣を適切に着用し、落水した場合、手動で膨張が必要なものは速やかに膨張させ、同乗者にも協力を求めて船上に引き上げてもらうなど、なるべく早く船上に上がるよう努めること

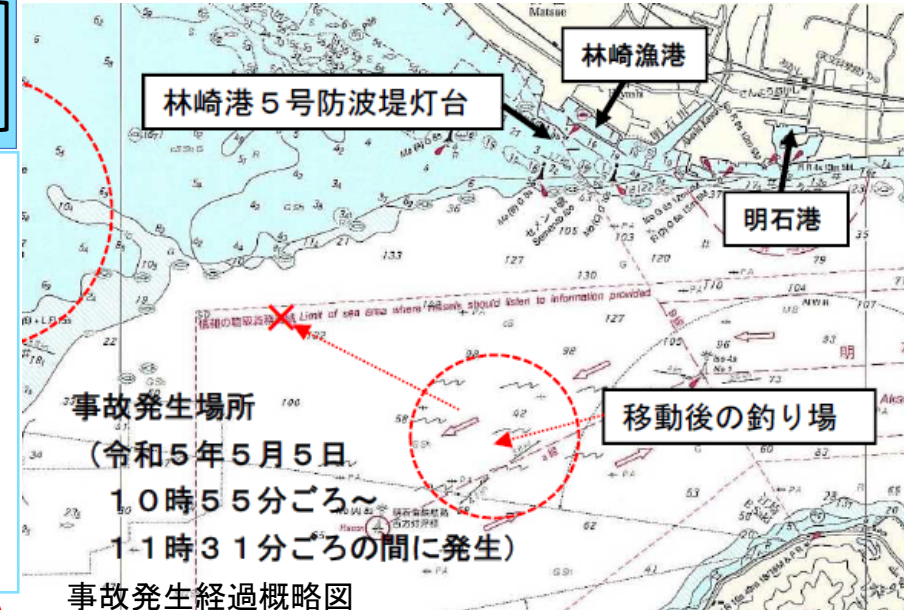
事故発生経過概略図

プレジャーボートA(6.50m、1人乗組、同乗者4人)は、強風及び波浪注意報が発表され、南南東方から高さ約2mの波が生じている状況下、左舷船尾方から高さ約2mの追い波を受けて西北西進中、波を乗り越え、続けて来た波を受けて左回頭して右舷方に傾斜し、船長が右舷側に投げ出されて落水して溺死した

◎ A船は、強風及び波浪注意報が発表され、南南東方から高さ約2mの波が生じている状況下、林崎漁港西南西方沖において、左舷船尾方から高さ約2mの追い波を受けて西北西進中、波を乗り越え、続けて来た波を受けて左回頭して右舷方に傾斜し、船長が右舷側に投げ出されて落水した
