## 運輸安全委員会は、令和5年2月16日(木)、25件の船舶事故等調査報告書をホームページで公表しました

### ① 高知県室戸岬沖で貨物船と漁船が衝突した事例

### ② 沖縄県那覇港でロールオン・ロールオフ(RORO)貨物船が岸壁に衝突した事例

# ① 貨物船A(1,989トン) 漁船B(4.9トン) 衝突

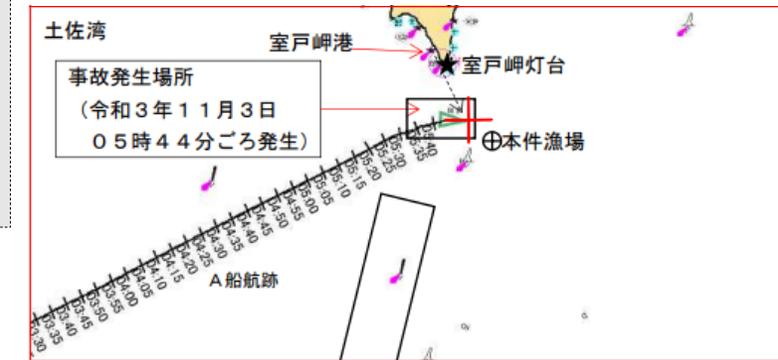
**【発生日時】** 令和3年11月3日 05時44分ごろ  
**【発生場所】** 高知県室戸市室戸岬南方沖  
**【死傷者】** 死亡1人(甲板員B)、負傷1人(船長B)  
**【損傷等】** A船: 球状船首左舷部に擦過痕  
 B船: 右舷船尾部に擦過痕、左舷船尾部ブルワークに亀裂、操舵スタンド上部脱落

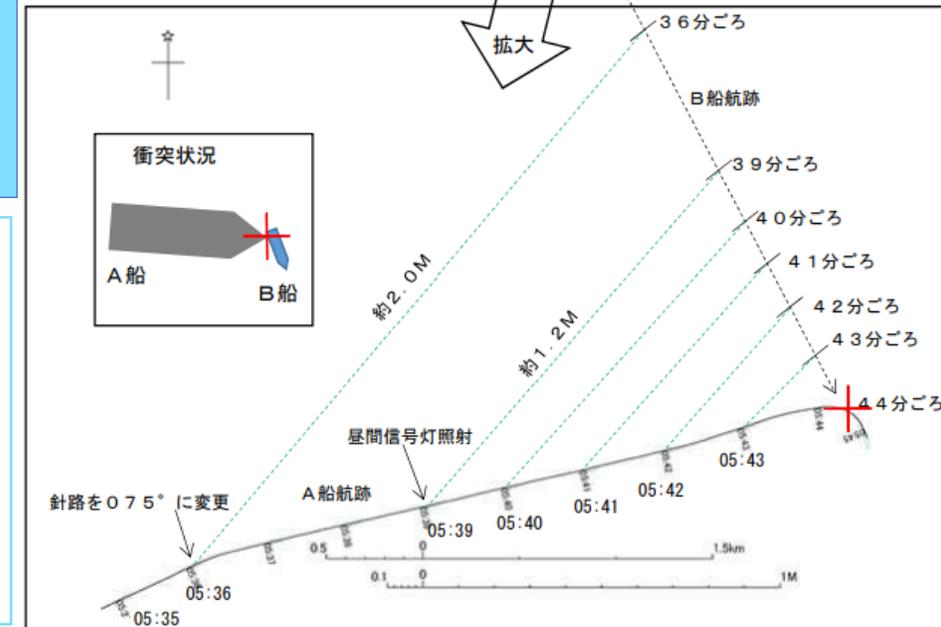
《原因・背景等》 夜間、室戸岬南方沖において、A船が東北東進中、B船が南南東進中、

◎A船: 船長Aが、左舷方から接近するB船がA船を避けてくれると期待し、同じ針路及び速力で航行を続けた

◎B船: 船長Bが、自動操舵による針路調整のためにGPSプロッターに意識を向けて同じ針路及び速力で航行を続けた

- (1) 船長は、接近する他船の方位変化が認められない場合、衝突するおそれがあると判断し、左舷から接近する場合でも直ちに針路及び速力を変更するなど、衝突回避の措置を採ること
- (2) 船長は、注意喚起信号を行う際、夜間であっても汽笛を使用すること
- (3) 航行区域が沿海区域である船舶の船長は、さんご漁の操業期間中には、十分に注意して航行するとともに、室戸岬沖の変針場所を室戸岬沖GPS波浪観測灯浮標付近(さんご漁操業区域の外側)に変更することが望ましい
- (4) 室戸岬沖で漁を行うさんご漁船の船長は、多くの航行船舶が室戸岬沖の変針場所を操業区域内に設定していることから、周囲の航行船舶の状況を把握することに注意をして航行及び操業すること
- (5) 漁船等の船長は、航行中、特定の方向だけに意識を向けるのではなく、常時、周囲の見張りを適切に行うこと
- (6) 漁船等の船長は、他船の接近に早期に気付くように、AISを装備して操船、見張りに活用することが望ましい

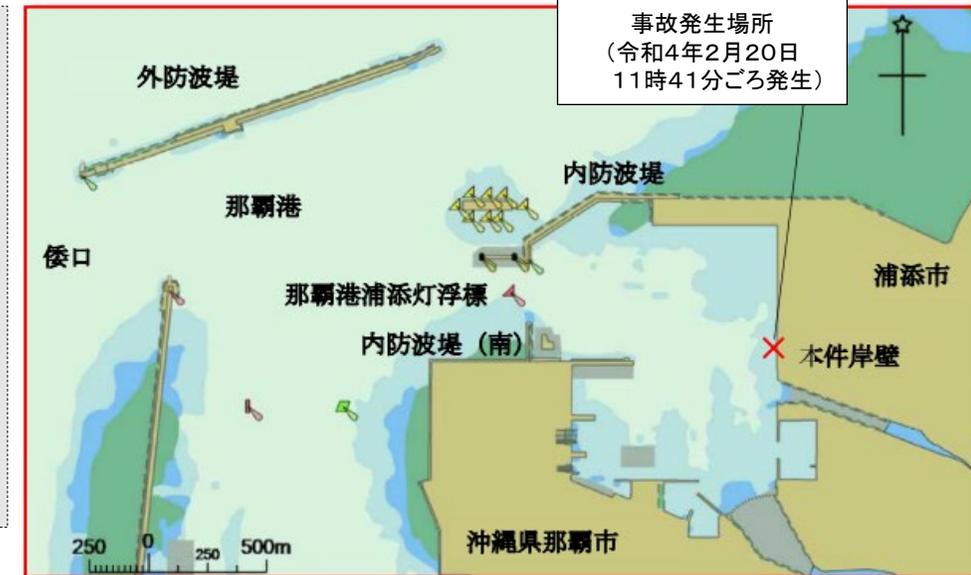
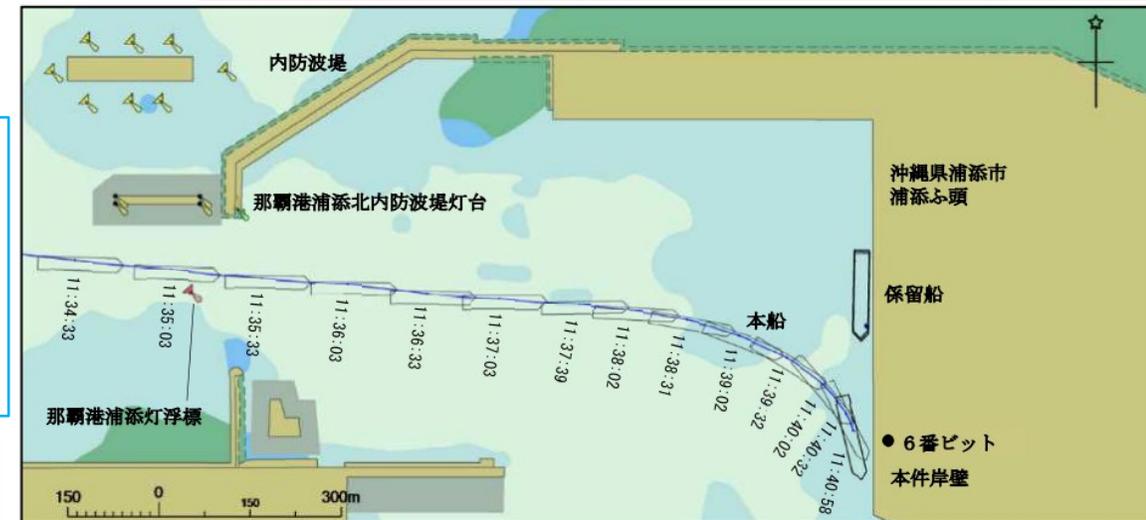
◎船長が、ふだんと同様に同岸壁への着岸作業ができると思い、約5ノットの前進行きあしが残り、舵は効く状態で同岸壁に接近した際、係留船の風下において右回頭の速度が遅くなり、同岸壁と平行にならない状態で前進を続けたため、圧流されて左舷前方に斜め横移動し、同岸壁に衝突した

A船:バルバスバウ左舷船首、左舷舷側外板の水線付近に凹損及び擦過傷  
1号岸壁:防舷材脱落、ケーソンの取付アンカー及びコンクリート支柱破損

- 着岸作業の操船に当たっては、風速、波高及び視程が安全管理規程の運航基準に定められている入港を中止すべき条件に達していない状況であっても、船尾方から風を受けるときは舵効きが悪くなること、遮蔽物がある場所では風が遮られて船体に受ける風圧が変化することなどを考慮した上で、舵、主機及びスラストを適時適切に操作し、接岸速度を制御して回頭する余裕のある操船を行うこと
- 着岸作業中、風潮を後方から受けるとき、予定位置よりも早めに船体を岸壁に平行の状態とし、スラスト及び係留索を有効に活用し、着岸すること
