運輸安全委員会は、令和6年1月25日(木)、船舶事故等調査報告書をホームページで公表しました

海難防止への インフォメーション

① 遊漁船A(6.6トン)釣り客負傷

② 海上タクシーA(4.8トン)旅客負傷

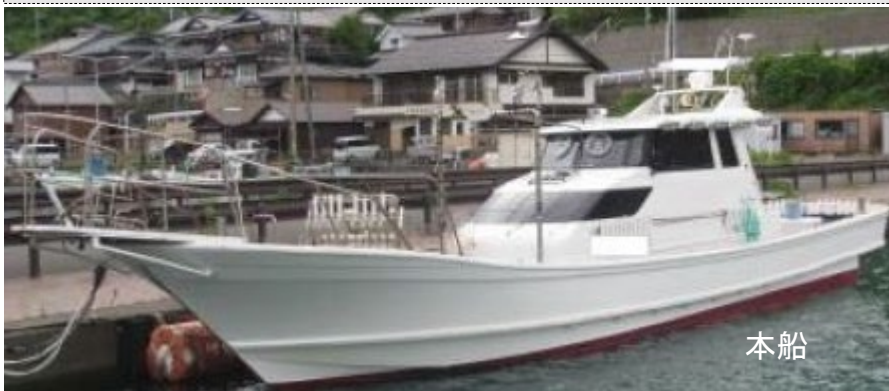
本船

遊漁船A(6.6トン、1人乗組、釣り客6人)は、風力3の北風が吹く中、鋸崎北方沖を、約5ノットの速力で北進中、正船首方からの波高約2.0mの波を乗り越えて船体が大きく動揺した際、船首甲板のクッションに船尾方を向いて座っていた釣り客Aが、上方に跳ね上げられたのち、同クッションの上に落下して臀部を打ち、腰椎破裂骨折の重傷を負った

遊漁船の船長は、波の状況について見張りを行い、波の影響により船体が動揺するときは、波に対する進路の変更及び安全な速力までの十分な減速による船体動揺の軽減、また、波の影響により船体が動揺して危険が予想されるときは、釣り客を船体中央部より後方に移動させること

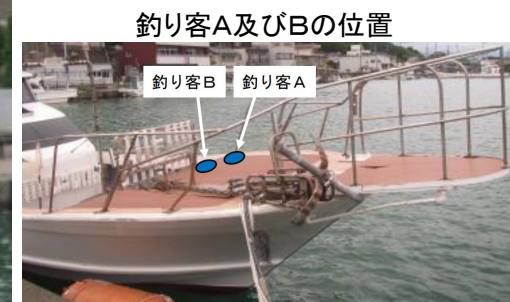
釣り客A及びBの位置

○ 船長は、ふだん波が高い場合には減速した上で船首斜めから波を受けるように操船していたが、事故当時、魚群探知機を見ており、正船首方からの波高約2.0mの波に気付いていなかったため、波を考慮した操船を行っておらず、また、釣り客Aに、船体中央より後方に移動するように注意していなかった

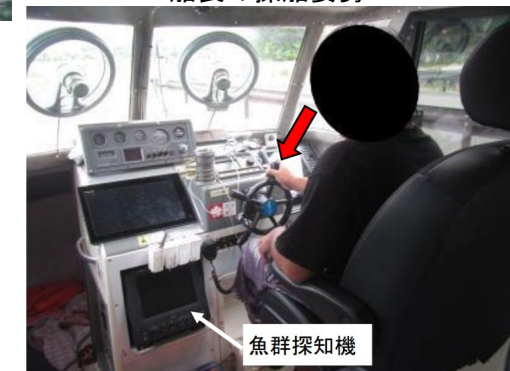
船長の操船姿勢

◎ 船長は、魚群探知機を見ながら操船していたことから、正船首方からの波高約2.0mの波に気付かず、本船が同波を乗り越えた

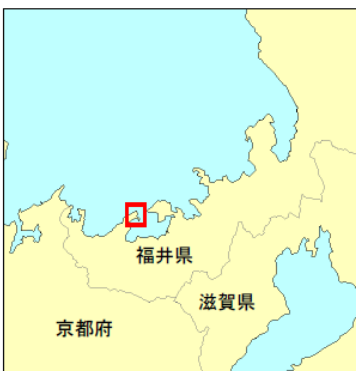
事故発生経過概略図

× 事故発生場所
(令和5年2月11日
09時00分ごろ発生)

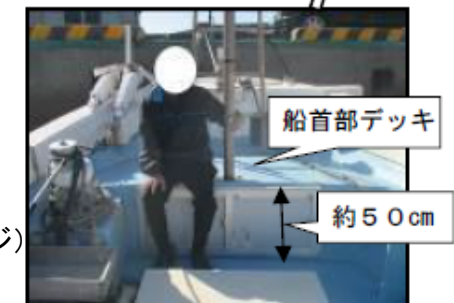
乗船者の乗船位置及び
旅客Aの着座姿勢(イメージ)

海上タクシーA(4.8トン、2人乗組、旅客7人)は、風力4~5の西北西風が吹く中、種子島西之表港西北西方沖を、約4~5ノットの速力で西北西進中、船首方から波高約2mの波を受けて船首部が大きく上下に動揺した際、船首部デッキに座っていた旅客Aが、30cmほど宙に浮いたのち、臀部からデッキ上に落下して、第12胸椎圧迫骨折の重傷を負った

- ◎ 船長は、波高約2mの波を船首方から受けるとき、約4~5ノットに減速して航行すれば安全に航行できると思い、旅客を船首部デッキに乗せた状態で航行を続けた
- 船長は、事故発生場所付近海域で北西よりの強風が吹くときに急に波高が高くなることを知っており、これまで大きな波が来るときには減速すれば、船体の上下の動揺を軽減して安全に航行できていたことから、波高約2mの波を船首方から受けるとき、約4~5ノットに減速して航行すれば安全に航行できると思った

- (1) 旅客を輸送する小型船舶の船長は、船体動揺が予測される場合、旅客を後部甲板に移動させること
- (2) 海上タクシーの船長は、事故が発生したとき、事故の状況を適切に把握し自ら速やかに海上保安庁に通報すること
