運輸安全委員会は、令和6年10月31日(木)、船舶事故等調査報告書をホームページで公表しました

① 石炭運搬船A(73583トン)乗組員死亡

② 油タンカーA(748トン)漁船B(8.5トン)衝突

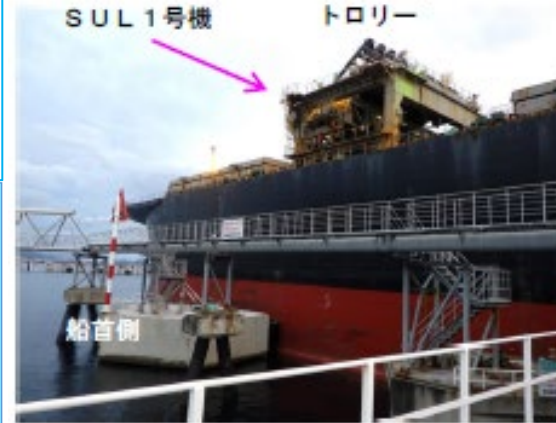
本事故当時、船尾側から船首方に走行

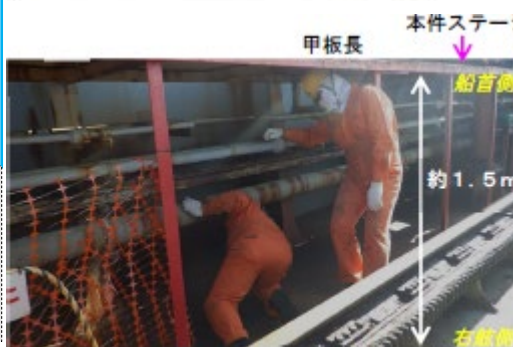
乗組員A 走行レール ← 本件点検作業イメージ図

- ◎ 甲板長が、油圧配管の漏油箇所を点検する目的で、要注意区域である走行レール付近に立ち入った
- 甲板長は、点検作業が短時間で完了すると思っていた可能性がある
- SULが走行してきたのは、荷役作業員から荷役航海士等に荷役作業を開始する旨の連絡が入ったこと、並びに甲板長及び乗組員Aが本件点検作業に入る前、荷役航海士等に連絡していなかったことによる
- 甲板長が走行レール付近で本件点検作業を続けていたのは、ステージ等の下に入り込んだ乗組員Aの様子を見るために前かがみの姿勢でのぞき込み、視界が制限されるとともに、周囲の騒音によりSULの走行中の警報音が聞こえず、その接近に気付かなかったことによる (以下省略)

- (1) 船長は、乗組員に対し、SMSマニュアル及びその他の規定に定める荷役作業の取決め及び手順を再認識させ、荷役作業中、危険エリアに入って点検作業や保守整備作業を行うことがないように繰り返し指導すること
- (2) 乗組員は、点検作業等を行うとき、荷役作業責任者に報告して許可を得た後、荷役装置の停止を確認し、見張り員を配置するなどの安全を確保すること (以下省略)

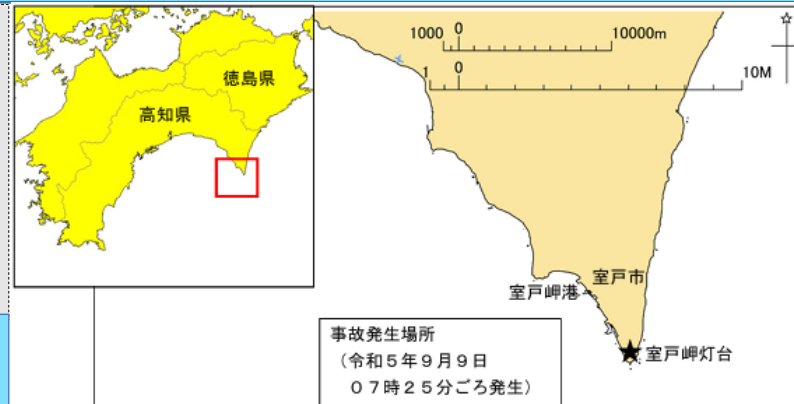
事故発生経過概略図

- ◎ 航海士Aは、左舷船首方及び右舷船首方にそれぞれ認めた約5~6隻の小型漁船群の間を通過しようと左に変針したことから、左舷船首方の室戸岬との接近状況に意識を向け、継続的にB船の動静に注意を払っていなかったため、B船が前路で漂泊を始めたことに気付くのが遅れた
- ◎ 船長Bは、自船に接近する大型船がいれば汽笛を鳴らされると思い、近くの僚船の動静に意識を向け、周囲の見張りを適切に行っていなかったため、左舷方から接近するA船に気付かなかった

- ・ 船橋当直者は、船首方を通過しようとする漁船を認めた場合、確実に船首方を通過するまで継続的に見張りを行い、漁船が自船に気付いていない場合があるので、余裕のある時機に汽笛を吹鳴するほか、減速や針路変更を行うなど、衝突を避けるための措置を採ること
- ・ 漁船等小型船舶の船長は、航行中、特定の方向のみに意識を向けず、常時、周囲の見張りを行うこと
- ・ 漁船等小型船舶の船長は、他船に自船の存在を確実に伝えるとともに、他船の接近に早期に気付くことができるように、AISを設置し、操船及び周囲の見張りに活用することが望ましい
- ・ 漁船の船長は、操業中、海上衝突予防法の規定に従い、錨泊中を示す黒色の球形形象物ではなく、漁ろうに従事していることを示す黒色の鼓形形象物を掲げること
- ・ 小型船舶の乗船者は、暴露甲板上においては救命胴衣を着用すること
