運輸安全委員会は、令和6年11月28日(木)、船舶事故等調査報告書をホームページで公表しました

上記事故のうち、東京(委員会事務局)と門司事務所の船舶事故調査報告書2件について、“概要版”を作成しました
公表された調査報告書をもとに当協会の責任で編集しましたので、詳細は運輸安全委員会のHPでご確認ください

① 遊漁船A(3.9トン)転覆

② ロールオン・ロールオフ貨物船A(10,034トン)セメント運搬船B(2,400トン)衝突

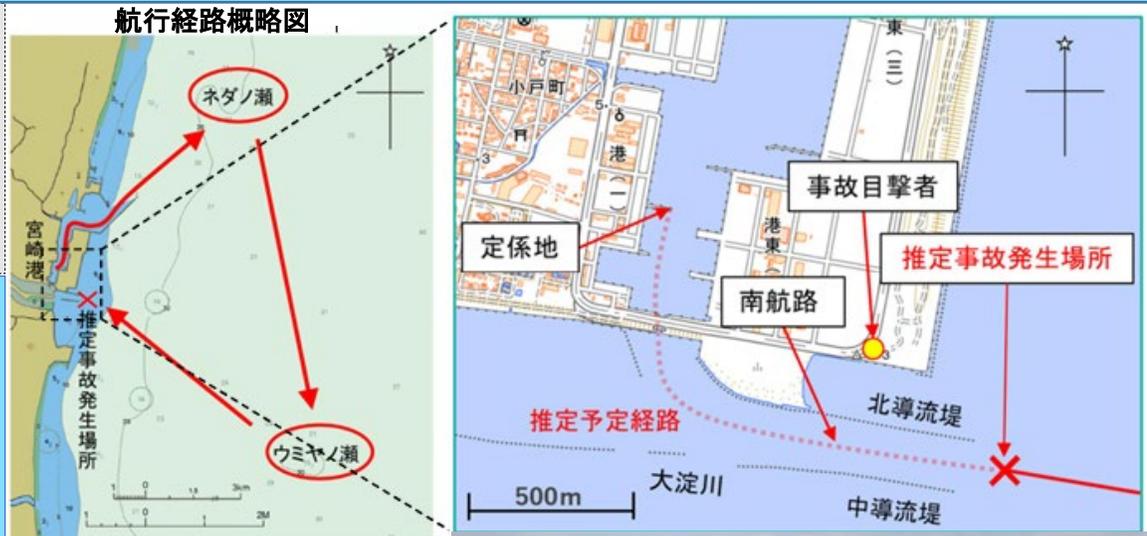
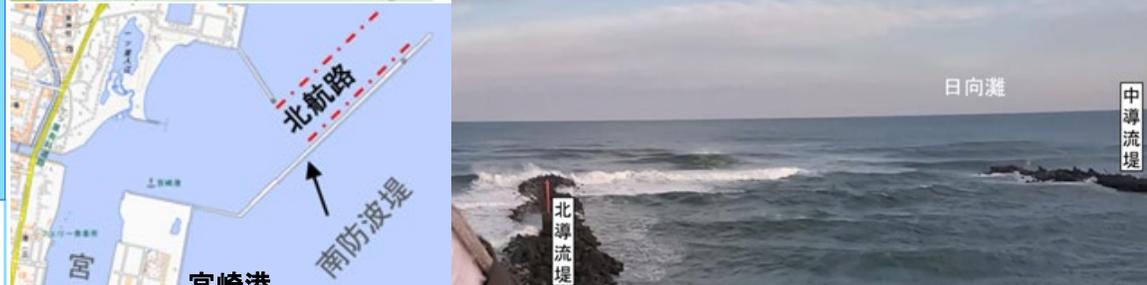
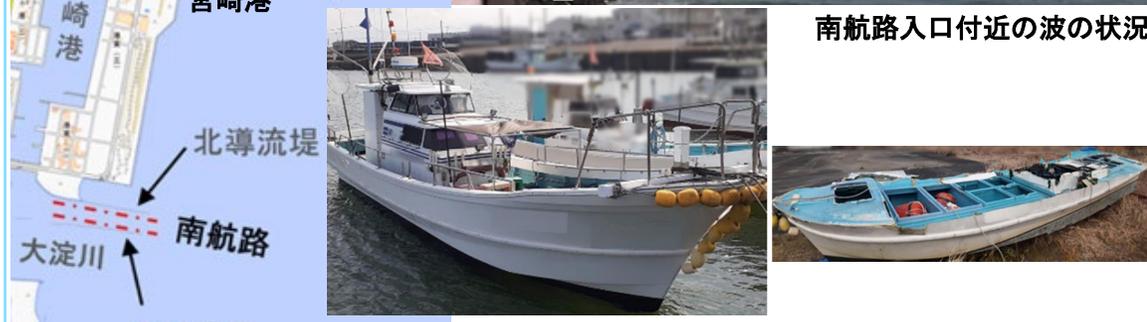
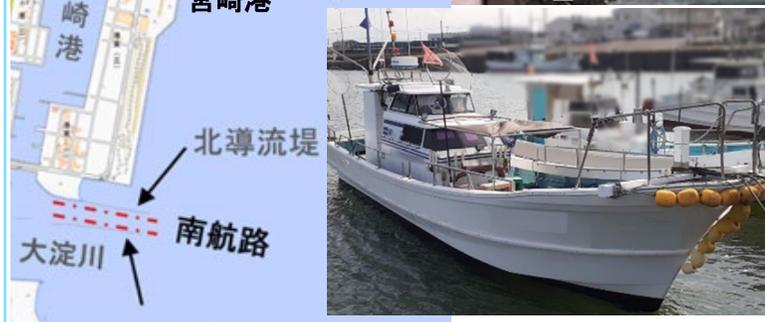
波浪注意報発表下の宮崎港において、遊漁船A(3.9トン、1人乗組、釣り客5人)は、定係地に向けて帰航中、大淀川河口付近において転覆し、船長及び釣り客1人が死亡し、釣り客4人が負傷した

- 【発生日時】 令和5年12月6日15時05分ごろ
- 【発生場所】 宮崎県宮崎港(大淀川河口付近)
- 【死傷者】 死亡2人(船長及び釣り客1人)
負傷4人(釣り客:重傷1、軽傷3)
- 【損傷等】 操舵室の損壊、機関の濡損等(全損)

- ◎ **大淀川の河口に位置する南航路入口付近の海域において、磯波及び三角波を伴う波高約2mの波浪が発生している状況下、宮崎港の定係地に帰航する目的で南航路から入港しようとした際、船長が、船尾方から波を受ける状況で、速力を減じて当該海域に接近したため、本船を追い越そうとする波の下り斜面において、船尾が持ち上げられた姿勢で船体が加速され、船首が前方の波の斜面に突っ込むような船体挙動となったことにより、左舷船首部ブルワークが水没し、転覆した**
- 宮崎県沿岸部は、太平洋に面しており、うねりを含めた波浪の影響を受けやすい。また、同沿岸部の「大淀川」の河口及び「一ツ瀬川」の河口(大淀川河口の北北東方約17km)付近は、うねりが河口付近に到達した際に波高等が増大する可能性があり、「下げ潮期には河川流が速くなる」影響も加わって、小型船舶の航行にとって磯波等の危険な波が発生する可能性がある

- ・ 宮崎港を使用する小型船舶の船長は、南航路は、外洋に面した大淀川河口に設定されており、気象・海象により、航行が危険となる波高の増大や磯波等が発生することがあることから、あらかじめ「北航路」や他の港湾の活用等を考慮しておくこと
- ・ 「高い追波」の中での航行は、転覆のおそれが高くなることから、発航前に気象・海象情報を十分収集し、自船の操縦性能から航行が危険と感ずる場合等には、出航を見合わせたり、早期に帰航したり又は安全な港湾に入港したりすること
- ・ 過去に5件の転覆事故が発生している宮崎県「一ツ瀬川」の河口を航行する小型船舶の船長に対しても、上述の内容が参考になると考えられる

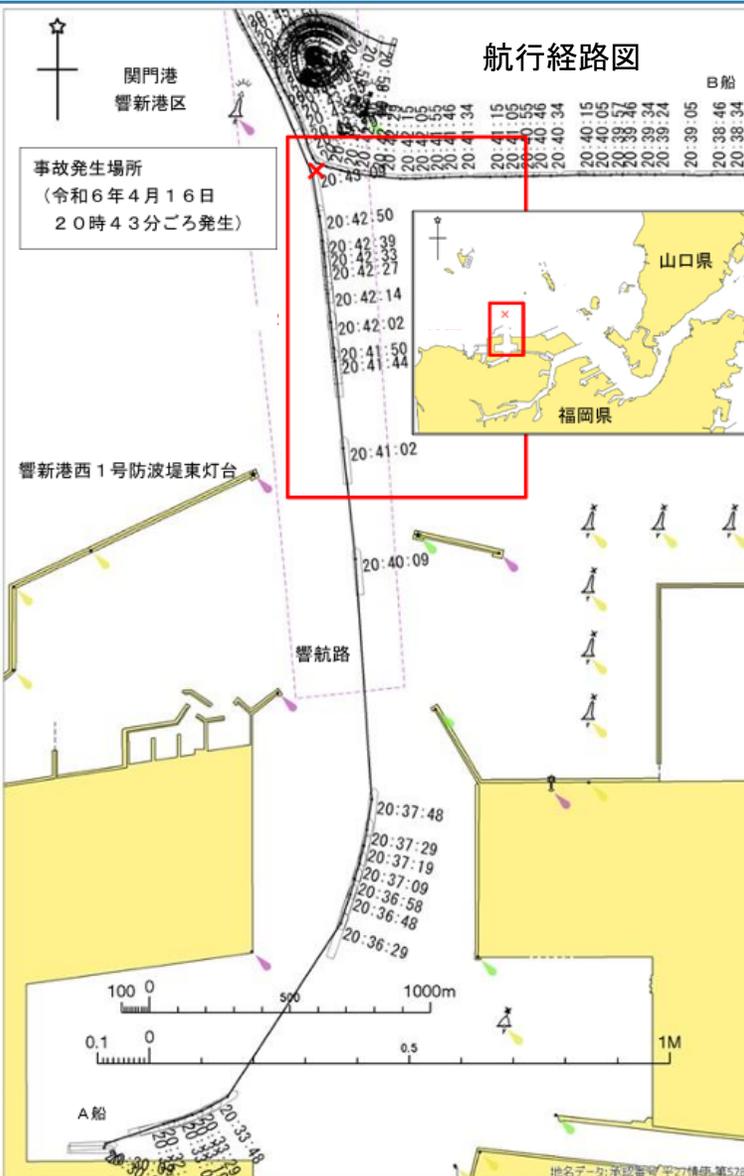
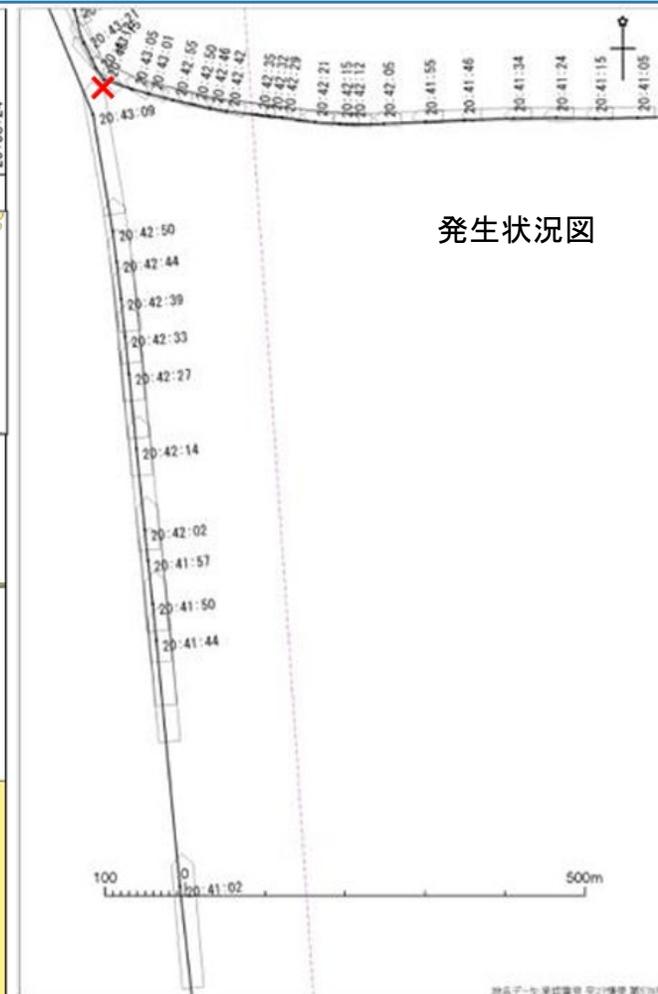
夜間、関門港において、ロールオン・ロールオフ貨物船A(10,034トン、16人乗組、車両74台、貨物2,427t積載)は、港則法で規定されている響航路を北進中、セメント運搬船B(2,400トン、11人乗組、セメント1,617t積載)は、同航路を横切る態勢で西進中、両船が衝突した

【損傷等】 A船: 球状船首に破口を伴う凹損及び曲損、右舷外板に複数の破口を伴う凹損等
B船: 左舷中央部外板に破口、荷役機に圧壊、操舵室左舷ウイングに圧壊等

- ◎ **船長Aが、B船との避航に関してVHFを通じて意思疎通ができていないものと思ひ、B船の船首方を通過するように増速したものの、航海士Bが、A船との衝突のおそれに関する甲板員Bからの進言を聞き逃し、適切な避航動作をとらなかつたため、両船が衝突した**
- **船長Aは、航海士Bが、A船がB船の前方を通過することを了解したことから、B船が左転又は減速してA船の船尾方に避航すると思つた**
- **航海士Bは、レーダーの前にいたが、A船との最接近距離や最接近時間等の接近状況の確認及びA船の動静確認を行ってゐなかつた**

- (1) 操船者は、港則法上の航路を横切る場合には、航路航行船との衝突を避けるため、必要に応じて、同船と連絡を取り合い、早めに減速する等の避航動作をとること
- (2) 操船者は、船橋の他の当直者からの進言に対して常に注意を払い、進言を受けた内容を確認し、必要な措置を採ること
