運輸安全委員会は、令和6年2月29日(木)、船舶事故等調査報告書をホームページで公表しました

① コンテナ船A(146,694トン)コンテナ積付台等損傷傷

② 旅客船A(68トン) 浸水

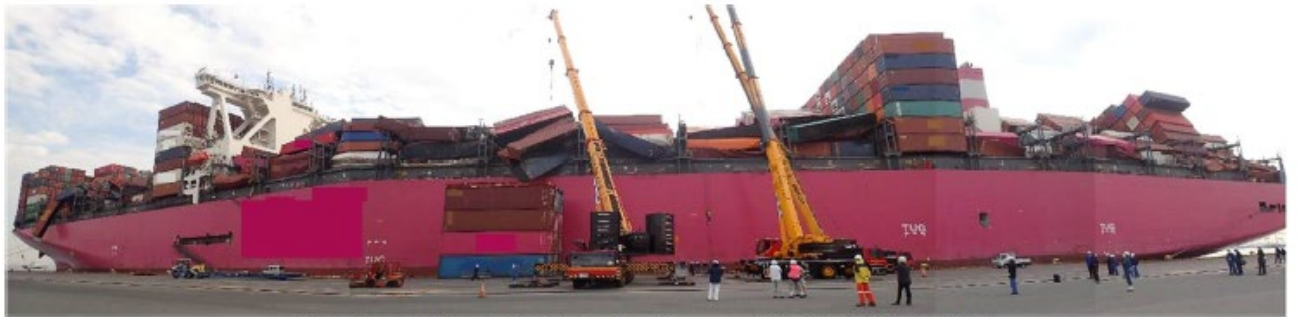
夜間、ハワイ諸島西北西方沖において、コンテナ船A(146,694トン、24人乗組、コンテナ7,016個積載)は、風速約5.5~7.9m/sの北西の風が吹き、北北西方向から波高約5~6mのうねりを左舷船尾方に受ける状況下、約11~13ノットの速力で東南東進中、横傾斜角25°以上の横揺れにより荷崩れが生じ、コンテナ(1,841個)が海中に落下し、コンテナ積付台の破孔等を生じ、残存していたコンテナのうち983個が損傷した

◎ 船長が、横揺れを軽減しようとして針路約140°で航行したため、うねりの方向が‘正船尾から左舷30°~60°に波を受ける危険範囲’に近い状態となり、横傾斜角が20°以上生じ、1回目の荷崩れが発生した。その後、船長が、横揺れが更に激しくなるのを感じて、針路を約120°に変針して航行を続けたため、うねりの方向が‘本船の正船尾から左舷30°~60°に波を受ける危険範囲’に入ることとなり、横傾斜角が25°以上生じ、2回目の荷崩れが発生した

本船の左舷側から見たコンテナが倒壊した状況

- (1) 船舶管理会社は、乗組員に対し、荒天が予想される場合、ウェザー・ルーティングサービスに記載されている波浪予測を確認し、波向と針路の関係を考慮した上で、‘正船尾から左舷30°~60°に波を受ける危険範囲’に入らないよう針路を大幅に変更するなど、パラメトリック横揺れの発生に対する適切な回避措置について指導すること
- (2) 船長は、予定進路上に荒天が予測される場合、早期に船舶管理会社及びウェザー・ルーティングサービス提供会社に連絡し、貨物の状態を含めた航海計画の妥当性を協議すること
- (3) 船舶管理会社は、荒天によりパラメトリック横揺れ等が予想される場合の針路等の航海計画の決定に関し、必要に応じて船長を支援する体制を整えること

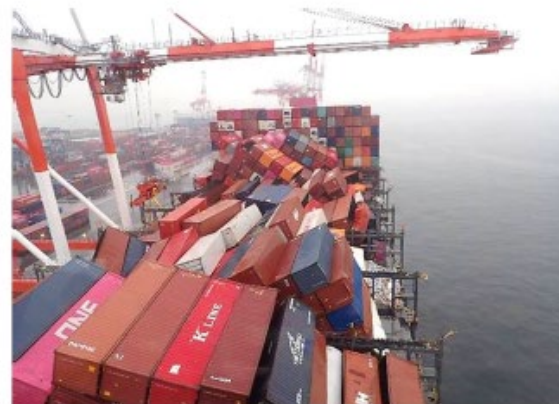
上甲板上コンテナの倒壊状況

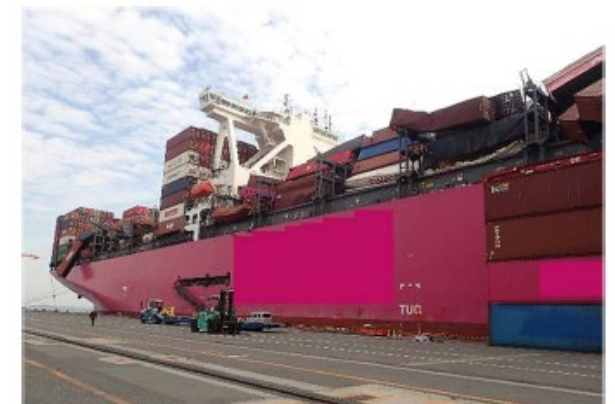
左舷船首部コンテナの倒壊状況

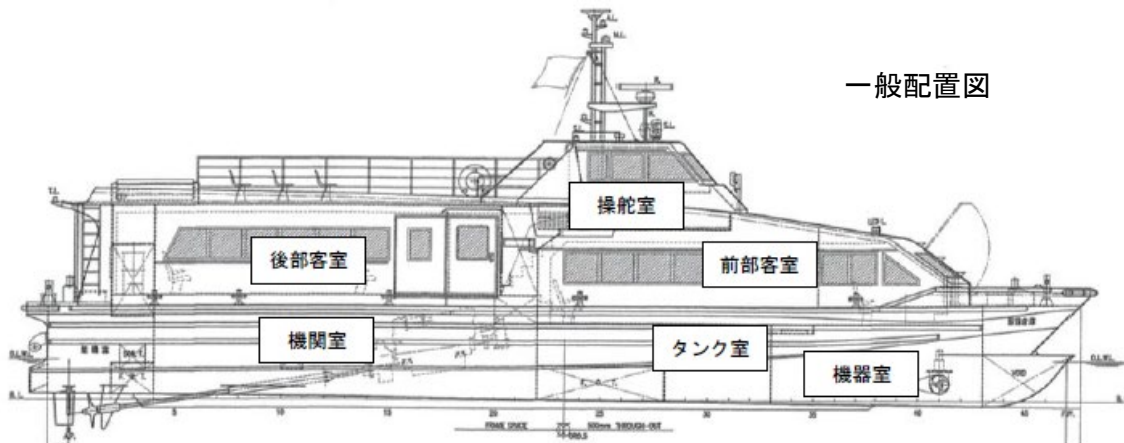
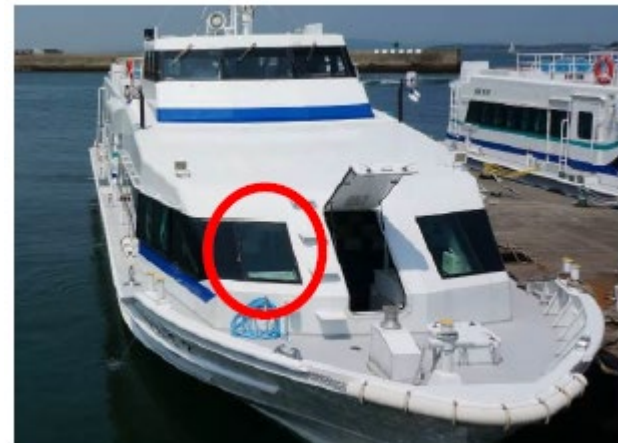
日間賀島西方～北北西方沖において、旅客船A(68トン、2人乗組、旅客7人)は、風速約16～17m/sの北風が吹く中、北方から波高約1.0～2.0mの波を船首方から受ける状況下、10kn以下の速力で北北西進中、船首部に打ち込んだ波により前部客室右舷側の窓ガラスが破損し、客室等に浸水した

◎船長は、副運航管理者と協議をすることなく出港し、ふだんより減速していたものの船首部に波が打ち込む状態で航行を続けた

破損した前部客室右舷側の窓ガラス

- (1) 船長は、正確かつ最新の気象、海象の情報を入手し、運航基準の発航中止等の基準に達したと認めるとき又は達するおそれがあると認めるときは、発航中止等を行うこと
- (2) 運航管理関係者は、発航中止等の判断を船長に一任せず、発航中止等と判断した場合において、船長から発航を中止等する旨の連絡がないときは、船長に対して発航中止等を指示すること
