運輸安全委員会は、令和6年4月25日(木)、船舶事故等調査報告書をホームページで公表しました

① 貨物船A(198トン)乗揚

② 漁船A(0.4トン)乗組員死亡

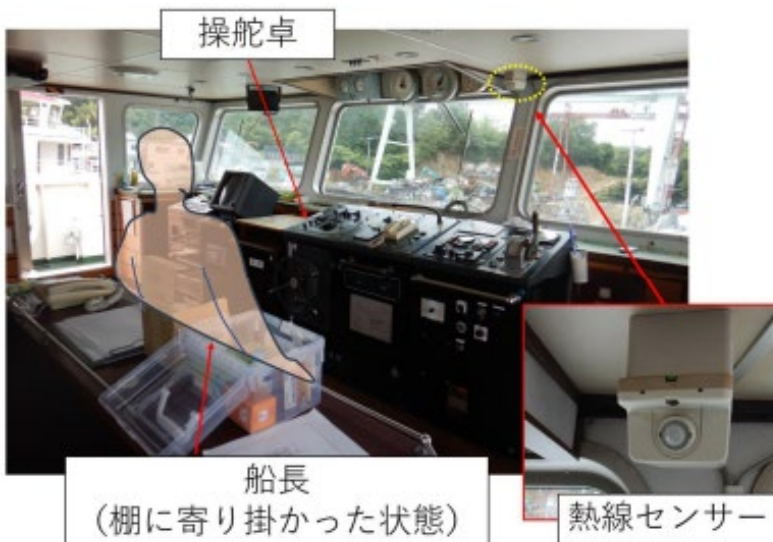
- ◎ 夜間、下二子島南西方沖を、自動操舵により北東進中、単独で船橋当直についていた船長が居眠りに陥り、同島手前の転針予定場所を通過したことに気付かずに、同島に向かって航行を続けたこと
- 船橋には、船橋航海当直警報装置(以下「本件警報装置」という)が設置され、船橋前部右舷側の天井部分に設置されていた熱線センサーが船橋当直者の動作を設定時間内(最大10分)に検知しない場合、警報が作動するようになっていたが、本事故当時、警報は作動しなかった
- 船長は、居眠りに陥った後、本事故発生までの間、本件警報装置の検知範囲内にいたものの、身体が動いて、本件警報装置の熱線センサーがその動きを検知し、警報が作動しなかったのではないかと本事故後に思った

本件警報装置の設置場所及び本事故発生前の船長の位置

- (1) 船橋当直者は、当直中は、眠気を感じていなくても、身体を動かしたり、窓を開放して外気に当たったり、コーヒーを飲んだりするなど居眠りを防止する措置を採ること
- (2) 船舶所有者、船長及び船橋当直者は、船橋航海当直警報装置の作動状況を確認し、設定時間(休止時間)はなるべく短くすること
- (3) 船舶所有者、船長及び船橋当直者は、運輸安全委員会ホームページの居眠り防止に関するダイジェスト版などの資料を参考にすること

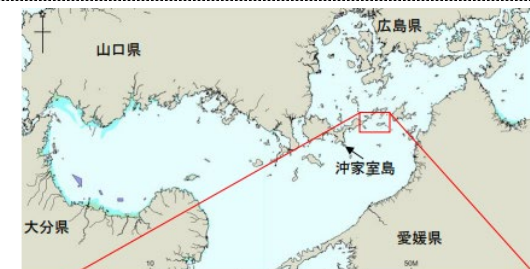
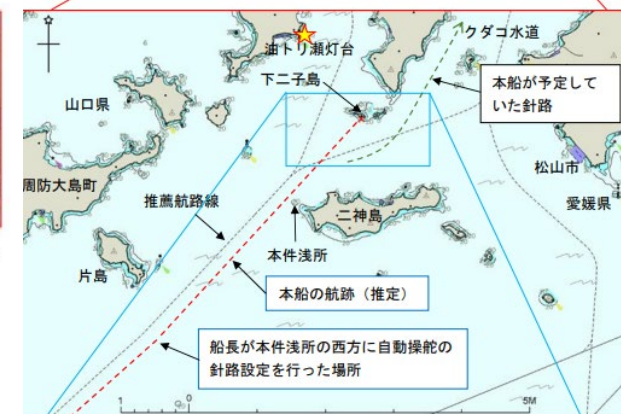
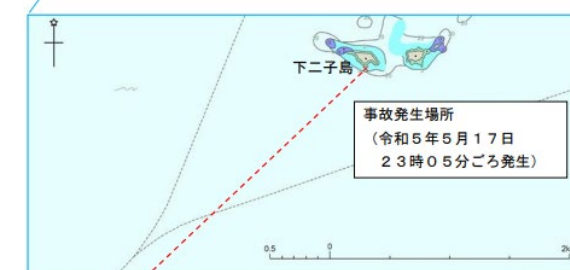
事故発生経過概略図 →

貨物船A(198トン、4人乗組、空船)は、夜間、愛媛県松山市下二子島南西方沖を、自動操舵により北東進中、単独で船橋当直についていた船長が居眠りに陥り、同島手前の転針予定場所を通過したことに気付かずに、同島に向かって航行を続け、同島南東岸の干出浜に乗り揚げた

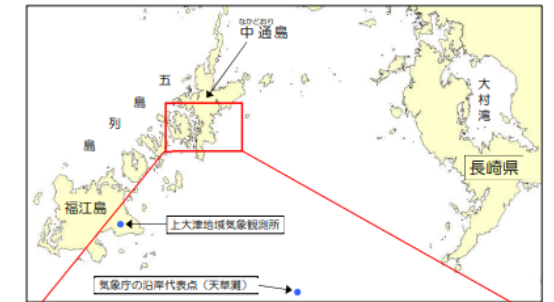
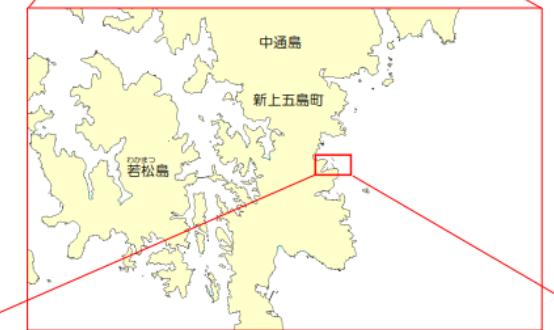
事故発生場所概略図

漁船A(0.4トン、1人乗組)は、長崎県新上五島町浜串漁港の一文字防波堤の内側において、強風及び波浪注意報が発表され、強い北北東風が吹く状況下、船長が、本船を漂泊させ、一文字防波堤の内側でいせえび刺網の揚網作業中、刺網がプロペラに絡まり、船外機をチルトアップして刺網を除去していた際、落水して溺水した

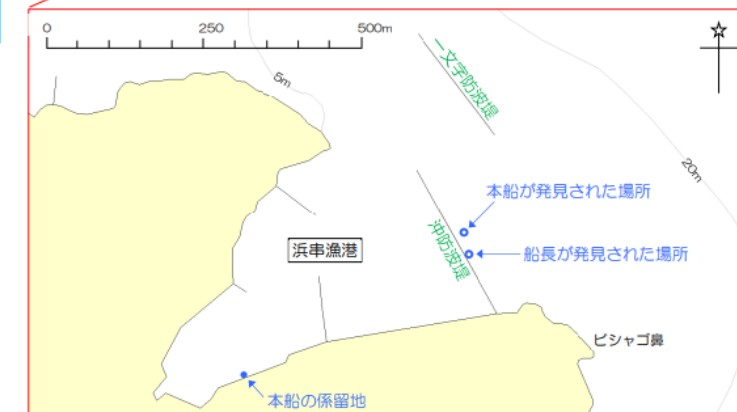
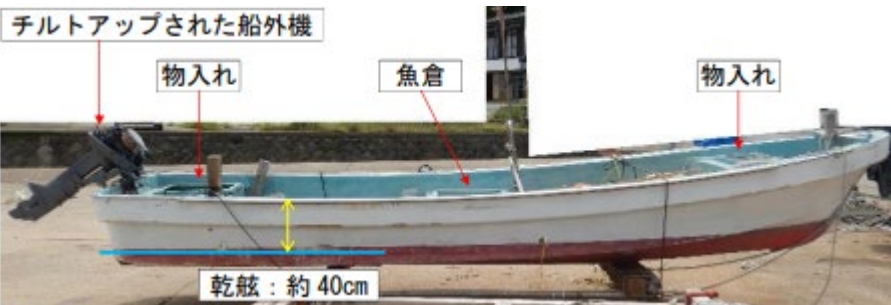
【損傷等】 船尾部船底外板に破口を伴う擦過傷、船外機に濡損等

◎ 強風及び波浪注意報が発表され、強い北北東風が吹く状況下、船長が、本船を漂泊させ、一文字防波堤の内側でいせえび刺網の揚網作業中、刺網がプロペラに絡まり、船外機をチルトアップして刺網を除去していた際、落水して溺水したこと

← 発見された本船の状況(船外機に絡まった刺網は除去された状態)

- (1) 小型漁船に1人で乗り組む船長は、救命胴衣を着用した上で操業を行い、その際、救命胴衣のファスナーやバックルを締めた後、胴ベルトの長さを調整して身体に密着させたり、股紐を装着したりするなどして救命胴衣を適切に着用すること
- (2) 小型漁船に1人で乗り組む船長は、防水パックに入れた携帯電話を常に身に付け、落水時の連絡手段を確保しておくこと。また、落水時の船上復帰手段として縄ばしご等を船体に備えておくことが望ましい
