運輸安全委員会は、令和6年5月30日(木)、船舶事故等調査報告書をホームページで公表しました

上記事故のうち、広島事務所と門司事務所の船舶事故調査報告書2件について、“概要版”を作成しました
公表された調査報告書をもとに当協会の責任で編集しましたので、詳細は運輸安全委員会のHPでご確認ください

① 漁船A(9.7トン)乗組員負傷

② 貨物船A(698トン)衝突(防波堤)

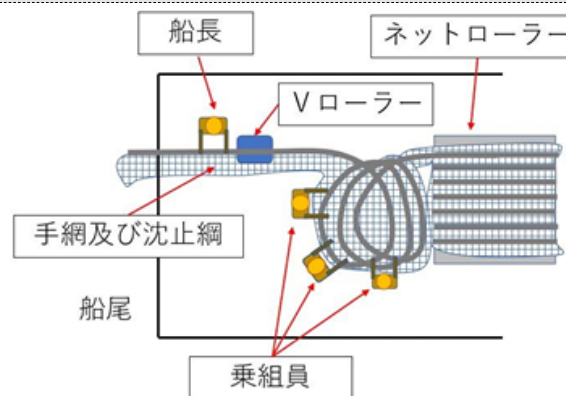
図2 船尾部における作業の状況

◎ 揚網作業中、船長が、ゴム手袋を着用して、単独で、Vローラーにより沈子(いわ)網及び手網を巻き込んでいた際、Vローラーから外れないように左手で沈子網を持って引き寄せようとして左手をVローラーに近づけ過ぎたため、左腕がVローラーに挟まれた

- (1) 乗組員は、Vローラーで網や網などの巻き込み作業を行うときには、巻き込みの側には、Vローラーと一定の距離の場所に目印を設けるなどして、その間に体の一部が入らないようにすること
- (2) 乗組員は、Vローラーの作業を行うときは、近くの安全な場所で網の整理などを行っている別の乗組員に監視させることが望ましい

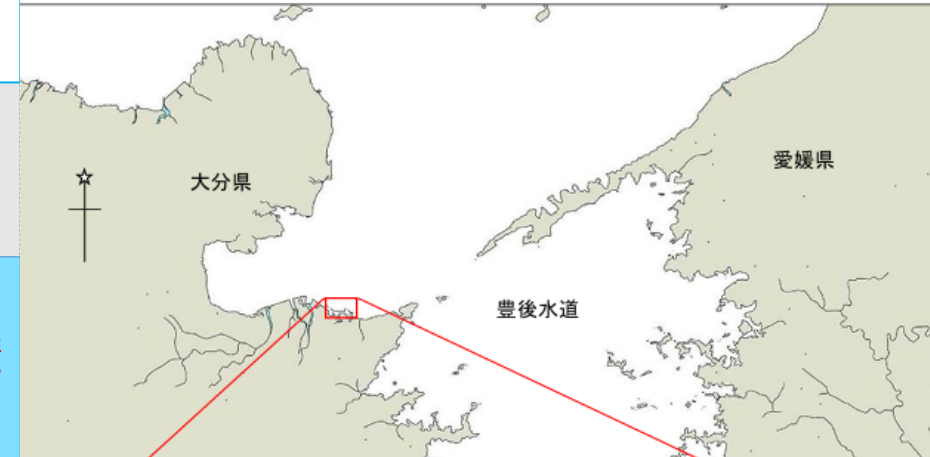
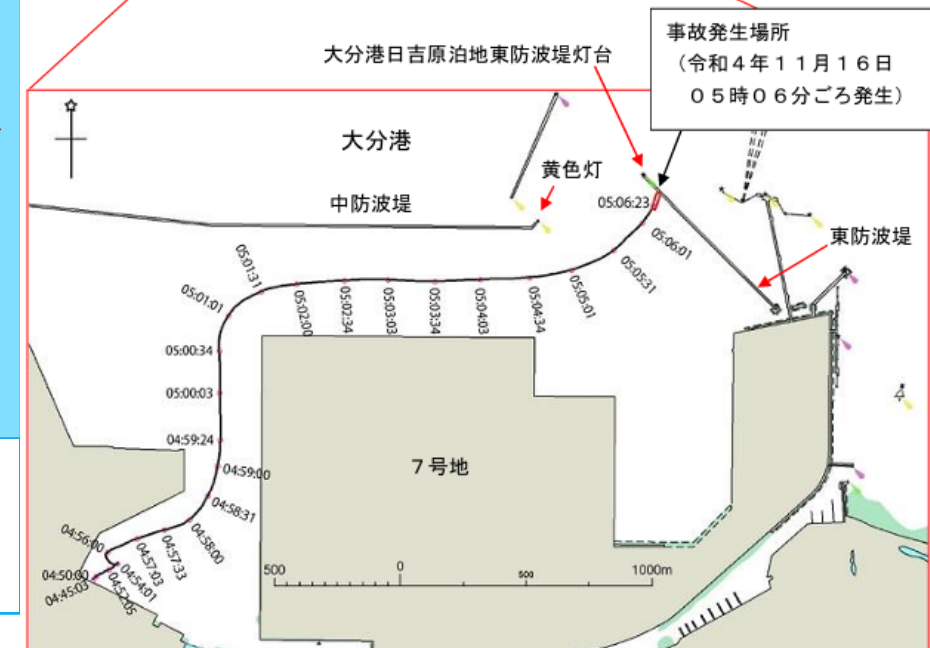
付図1 航行経路図

◎ **夜間、大分港において出航中、航海士Aが、中防波堤東端沖の変針点で、港口に向けて、舵角計及び舵角指示器を見ないまま左舵を取ったため、舵角が足りていないことに気付かず、意図したものより緩やかに左転しながら、東防波堤に向かう針路で航行を続けた**

- 離岸後、船長が船橋中央の操舵装置の前に立って単独で操船に当たり、増速しながら大分港7号地の西方沖を北進し、7号地北西端沖で右転して東に針路を定めた頃、当直予定の航海士Aが船首での出航作業を終えて昇橋した
- 船長は、航海士Aから操船を引き継ぐ旨声を掛けられたので操船を引き継ぎ、船橋左舷後部の海図台に移動して、船尾方を向いた状態で業務連絡の電話を掛けたり、書類の整理等を行ったりしていた
- 航海士Aは、舵角計及び舵角指示器を見ておらず、本船が、左舵約10°～約15°で左転を続けて港口に向くものと思っていたところ、東防波堤に向けて接近していることに気付き、主機を中立にした後に引き続き後進に操作したものの、05時06分ごろ本船の船首部が東防波堤に衝突した
- 船長は、ふだん、港内での操船を自身が行っており、港内で操船を交替したのはこのときが初めてであった
- 船長は、航海士Aが操船に慣れており、夜間も含めた大分港における操船の経験が豊富であることを知っていたので、安心して操船を交替した

- (1) 船長及び航海士は、港内等の狭い海域を航行する際、意図した操舵が確実に行われるよう、常に舵角計及び舵角指示器を確認すること
- (2) 船長は、港内においては自ら操船を指揮すること
