運輸安全委員会は、令和6年7月25日(木)、船舶事故等調査報告書をホームページで公表しました

上記事故のうち、東京(委員会事務局)の船舶事故調査報告書2件について、“概要版”を作成しました
公表された調査報告書をもとに当協会の責任で編集しましたので、詳細は運輸安全委員会のHPでご確認ください

① コンテナ船A(7,683トン)陸上作業員死亡

② 遊漁船A(7.9トン)釣り客負傷

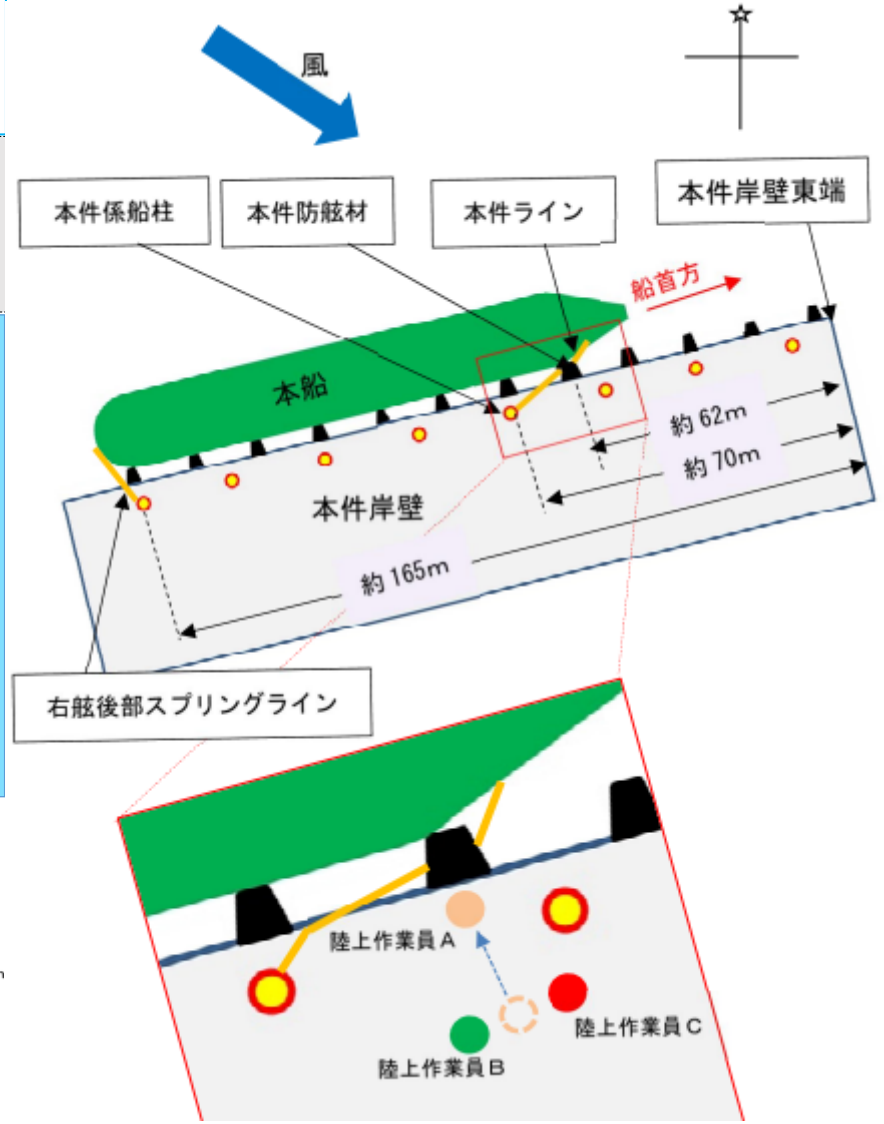
本船の本件岸壁接岸状況図

- ◎ 徳島小松島港小松島区において、着岸作業中、右舷前部スプリングライン(以下「本件ライン」という)がゴム製防舷材(以下「本件防舷材」という)の下部に引っ掛かって緊張している状況下、陸上作業員Aが、本件ラインの状態を確認しようと、本件岸壁の上縁付近から本件防舷材の下部をのぞき込んだため、頭部が本件ラインの跳ね上がる範囲の中に入り、本件ラインが、引っ掛かった本件防舷材の下部から外れて跳ね上がった際、陸上作業員Aの頭部に当たった
- 陸上作業員2人は、係留索が引っ掛かった防舷材の下部から外れて上方に跳ね上がる状況を見たことがなかったことから、作業員Aも、本事故時の本件ラインの状況について、その危険性を十分に認識していなかった可能性がある
- 作業請負会社は、陸上作業員に対し、繋離船作業における様々な危険性に関する個別具体的な安全教育、指導までは行っておらず、同作業における現場の具体的な安全管理は、個々の陸上作業員の知識と経験に頼る状況であった

綱取り作業を請負う事業者は、繋離船作業を行う陸上作業員に対し、緊張状態の係留索が破断して跳ね返るスナップバックの危険性及び障害物等に引っ掛かって引っ張られ、緊張状態にある係留索が急に解放されて跳ね上がる場合の危険性について、事故事例を示したり危険範囲を明示したりするなど、個別具体的な安全教育を実施すること。また、作業前の打合せにおいても、係留索が船体と防舷材に挟まって緊張して張力が掛かるような場合は、離着岸する船舶側に同係留索を緩めさせるなど、作業段階毎の具体的な注意事項を明示し、厳守させること

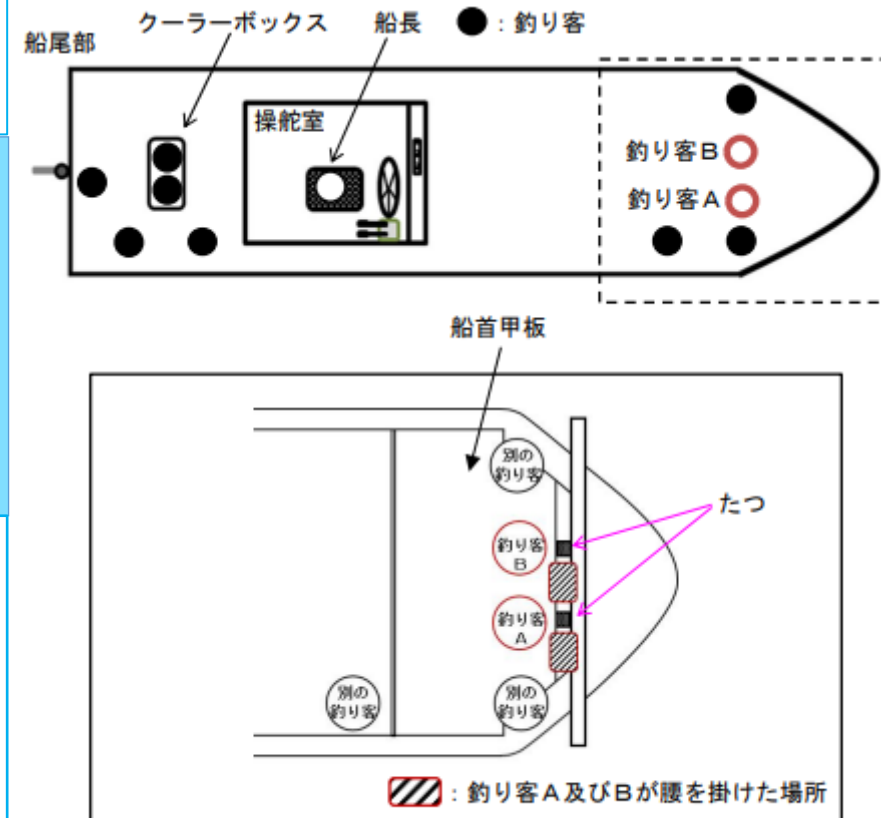
釣り客がいた場所の概略図

- ◎ 南方からのうねり及び波がある状況下、久高島南方沖を約9knの速力で南南東進中、船長が、主機の回転数を下げて十分に減速したと思い、釣り客を船首甲板に乗せた状態で航行を続けたため、波高約2.0mの高波を船首に受け、船首部が大きく上下に動揺した際、釣り客Aが臀部及び背中を船首甲板に、釣り客Bが左顔面を「たつ」にぶつけ負傷した
- 船長は、過去にも外国人釣り客を乗船させた経験があるが、その際、船首甲板に立っていた釣り客も船体動揺が大きくなると船尾部等に移動していたので、利用者の遵守事項を周知したことがなかった
- 事故当日、釣り客らが香港からの観光客であることを初めて知った船長は、言葉の問題で意思疎通が困難と思った

- (1) 遊漁船の船長等は、業務規程に定められた出航中止基準を遵守し、最新の気象・海象情報を事前に入手して出航の可否を判断すること
- (2) 遊漁船の船長等は、利用者に対し、船体動揺により船首部が大きく上下動して身体へ危険が及ぶ可能性があること、乗船中、船室内にいる場合を除き、救命胴衣を着用することなど、船上における注意事項を乗船前に確実に伝えて遵守させること
- (3) 遊漁船の船長等は、航行中、波の高さや方向に注意を払うとともに、波の影響により船体が動揺するとき、自船の航行時の船体動揺特性等を考慮して、波に対する進路の変更及び安全な速力までの十分な減速による船体動揺の軽減、利用者を船体中央部より後方に移動させる指導を行うなど、[運輸安全委員会が令和5年2月16日に水産庁長官に述べた意見](#)の内容に従い、業務規程の船体動揺による利用者の負傷事故防止に関する規定を遵守すること
- (4) 遊漁船の船長及び遊漁船業者は、外国人観光客が遊漁船を利用することを想定し、分かりやすいイラストを用いた注意事項を複数の言語に翻訳したリーフレットの利用者への配布、多言語音声翻訳アプリケーションをインストールしたタブレット端末の活用をするなど、外国人の利用者に注意事項を確実に伝えられるよう対策を講じることが望ましい
