海難防止への インフォメーション

① 旅客船A(10.98m)転覆

② **ダイビング船A(4.8トン)転覆**

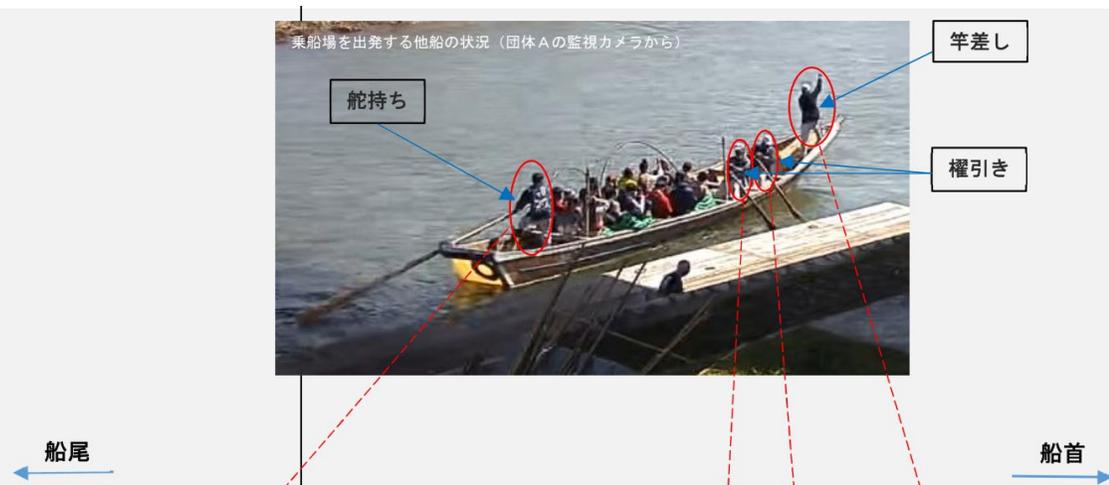
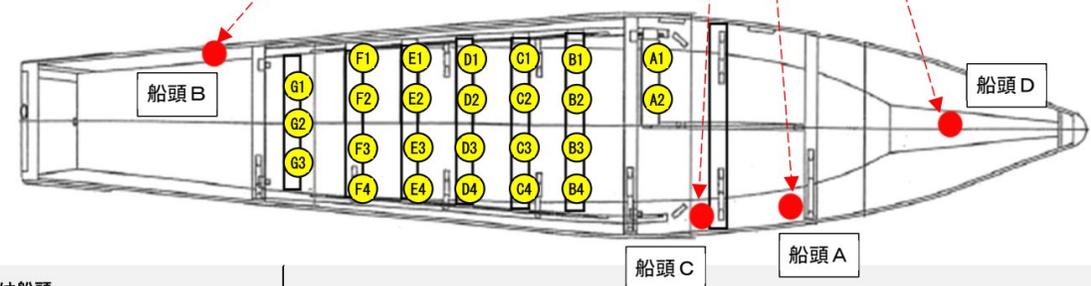
船頭の配置及び旅客の着座状況

◎ **船頭Bが空舵(水をつかむことができず空振りした状況)により落水し、舵のシュモク(舵の持ち手側)が川に浸かった状態となったため、船頭Cが急ぎ代わりに舵を取りに行ったものの、舵を元の状態に戻すことができず、操舵不能の状態となって左岸寄りに進路を外れ、船首部が左岸の岩場に乗り揚げた**

● は船頭
● は旅客(全員着座)

- ・船頭の落水防止措置(川下り船事業者は、舵持ちがバランスを崩し落水することがないように、舵持ちの足場等に落水を防止する措置を講じること)
- ・舵のずれ防止措置(川下り船事業者は、舵持ちが舵を手離すような事態となっても、舵を操舵可能な状態に保持することができるよう、舵のずれを防止する措置を講じること)

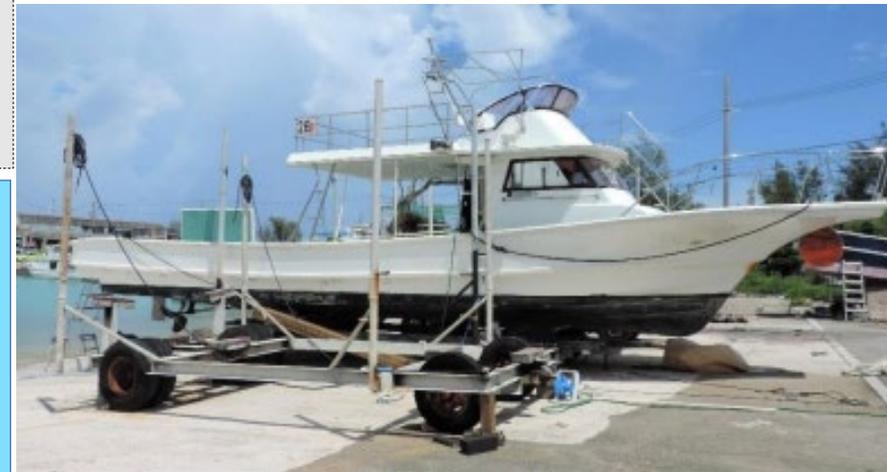
本船

◎ **乗客のダイビング中に、風向きが南西方から北西方に変化し、激しい風雨及び高波が発生した状況下、ダイビング船Aが、(*1)オープントランサム(開口部の広い船尾部)型の船尾部を北西方に向けて船尾から錨を入れた状態で錨泊を続けたため、(*2)船尾から上甲板に波が打ち込み、(*3)海水等が船尾収納庫等から機関室内に流れ込んだことで乾舷が減少し、更に乗客を乗せて、排水ができないまま波高約2mの波を受ける中、船尾下降を伴う航行を続けたため、波の打ち込みにより浸水が進み、船尾部上甲板が水没し、主機が停止して操縦不能となった**

(*2) 船尾部の仕切り板が取り外されていたことに加え、重量のある潜水器材を積載していたことで、船尾の乾舷が減少していた

(*3) 本船が油圧配管の修理後に本船開口部及び本船貫通部を塞がずに開いたままの状態としていた

- ・ 船尾乾舷が小さいオープントランサム型のダイビング船にあっては、船尾から波が打ち込みやすい構造であることを認識し、特に、錨泊中、波の打ち込みが予想される場合は、投錨位置を船首側とすること
- ・ 自船の排水能力や構造を理解し、浸水を認めた場合は、直ちに、浸水箇所及び浸水量を確認し、船体の安全が損なわれるおそれがある場合は、速やかに排水及び救助を要請する等の必要な応急措置を行うこと
- ・ 常に最新の気象・海象情報を収集し、沖合で、雲の状況等から天候の悪化を察知した場合は、速やかにダイビングを中止し、避難を開始すること
- ・ 転覆、沈没等のおそれがある場合、同乗インストラクターと連携して、乗客の避難誘導に当たること

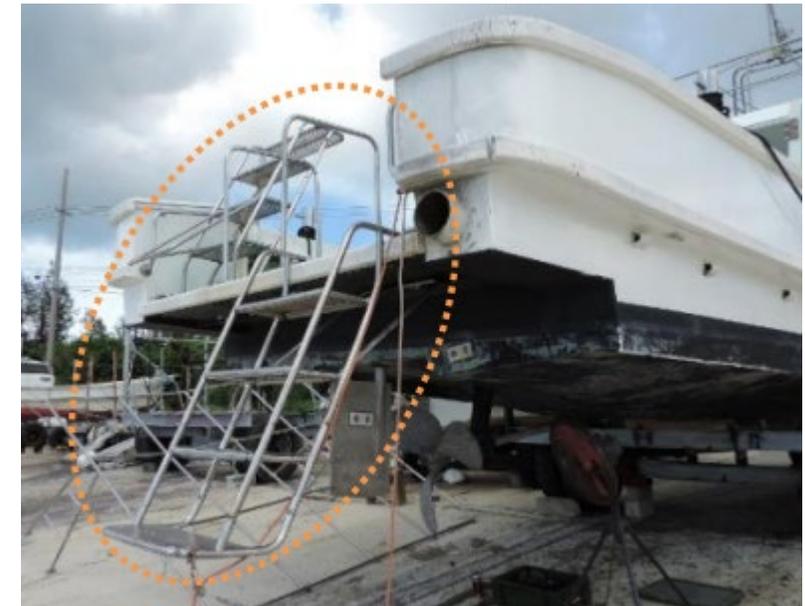
オープントランサムに設置された「はしご」

(*1) 船長は、上甲板上に入った水は船内に滞留することなく船外に排出されるので、波が打ち込んでも支障ないと認識していた
