運輸安全委員会は、令和7年11月20日(木)、船舶事故等調査報告書をホームページで公表しました

① 漁船A(19トン) 漁船B(0.9トン) 衝突

② 貨物船A(498トン) 衝突(防波堤)

海難防止への インフォメーション

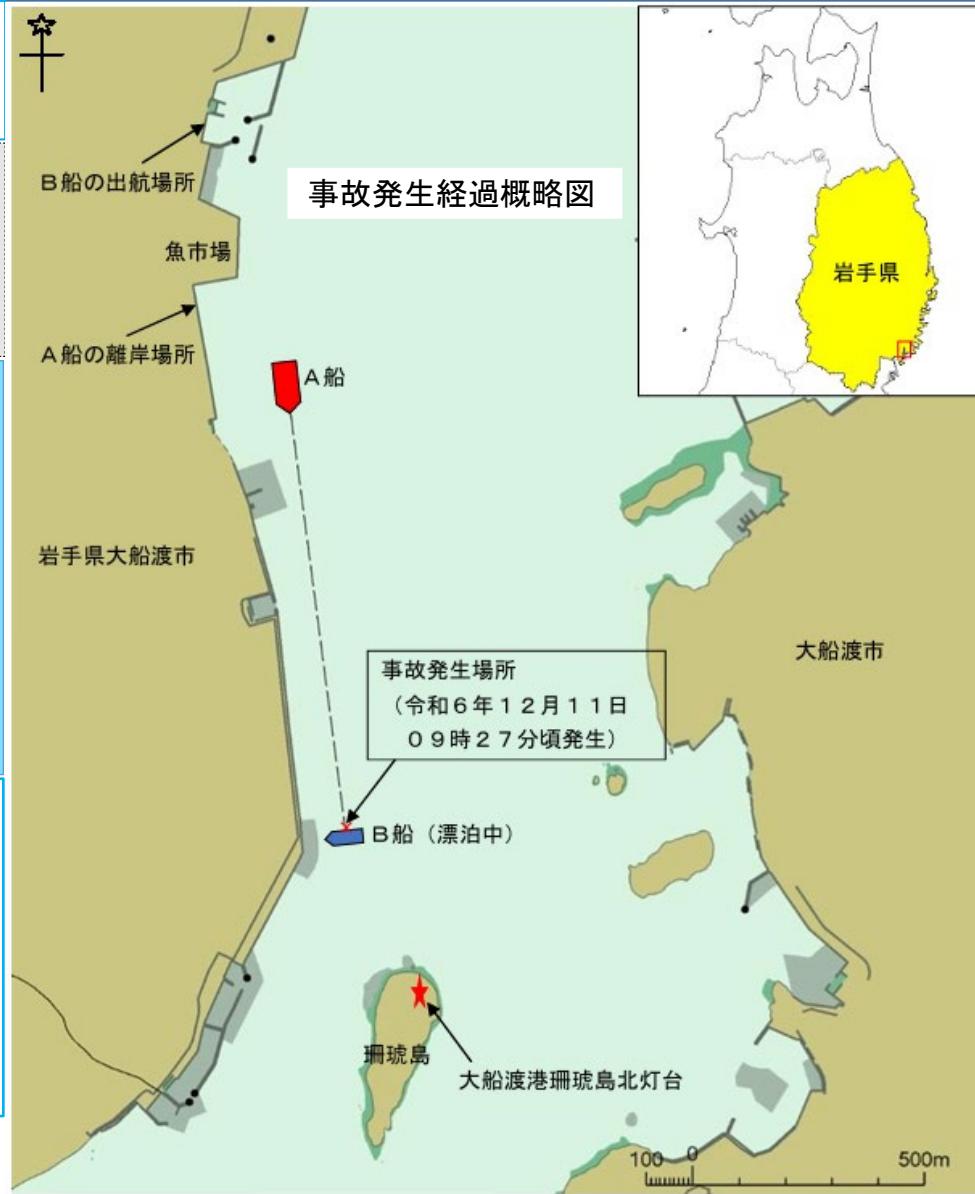
珊瑚島北北西方沖において、A船(19トン、5人乗組)は、南進中、B船(0.9トン、2人乗組)は、漂泊中、両船が衝突した

【損傷等】A船：球状船首に擦過傷及び塗膜剥離

B船：右舷中央部及び左舷中央部外板に亀裂等、巻上げ機の脱落、船外機の濡損(全損)

- ◎ 船長Aは、船首方の見張りを適切に行っていなかったため、B船の存在に気付かなかった
- ◎ 船長Bは、A船がB船に用事があると思い込み、A船に対する避航動作を行わなかった
- 船長Aは、事故発生場所付近で漂泊して操業を行っている他船を見掛けたことがなく、また、慣れた海域での油断もあったことから、船首方とレーダー画面を一見したのみで、前路に他船はいないと思い込み、珊瑚島の西側海域で操業中の小型漁船の動きに注意を向け、船首方の見張りを適切に行っていなかった
- B船には、汽笛がなく、船長Bが着用していた救命胴衣には笛が付いていたが、携帯式エアホーン等のより効果が期待できる手段はなかった

- (1) 小型漁船の船長は、ふだん操業している他船を見掛けたことがない場所であっても、他船がないものと思いつまずく、レーダー画面を注意深く確認するとともに、目視でも常時周囲の適切な見張りを行うこと
- (2) 小型漁船の船長は、操業中に自船に接近する他船を認めた場合、予断を持たずに、汽笛を鳴らしたり、有効な音響による信号を行ったりするなど注意喚起を行うとともに、必要に応じて船体を移動させるなど、早めに衝突を避けるための措置を探ること
- (3) 汽笛を備えていない小型漁船の船長は、適切な時機に有効な音響による信号で注意喚起を行うことができるよう、携帯式エアホーン等を備えておくことが望ましい

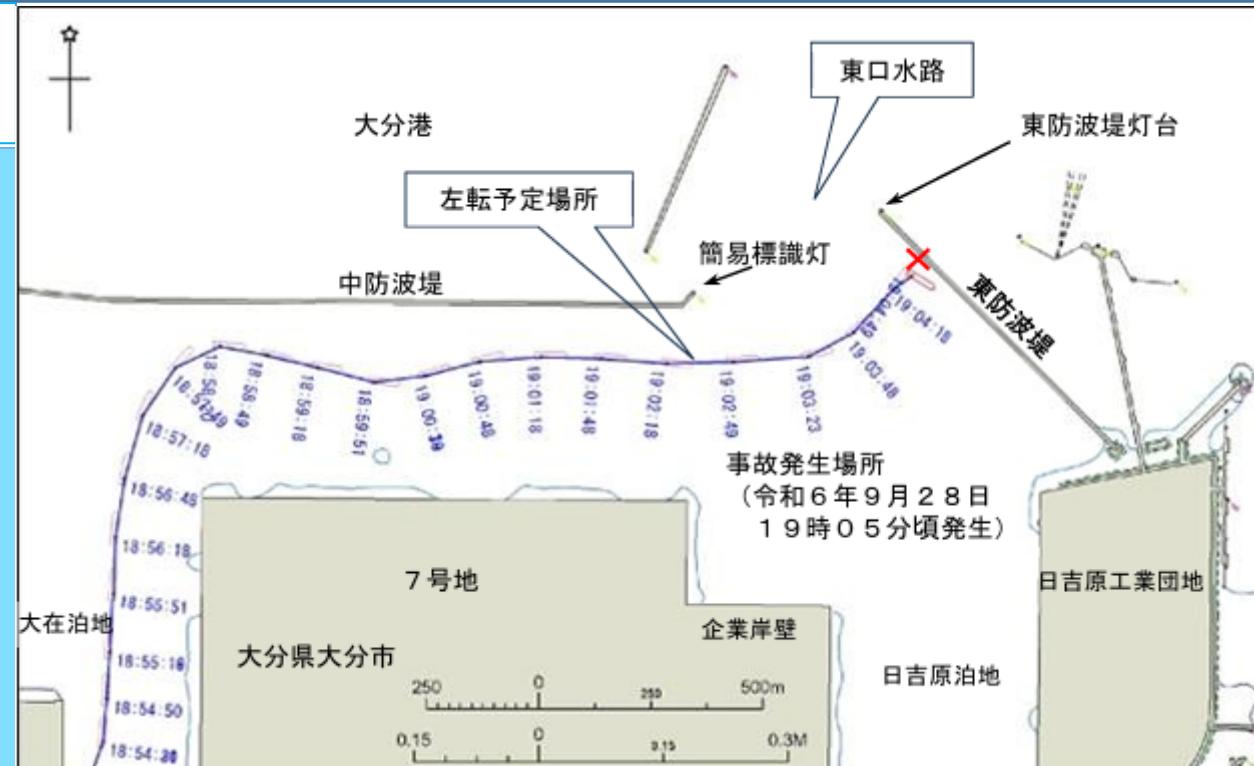
夜間、大分港において、貨物船A(498トン、5人乗組、ロール紙約610t積載)は、出航中、緩やかに左転しながら日吉原泊地東防波堤(以下「東防波堤」)に衝突した

- ◎ 船長は、マイクコードの片付け作業(以下「本件作業」)に意識を向け、継続的に目視及びレーダーで船位を確認していなかったため、変針するタイミングを逸した上、陸上施設の照明が目視の障害となって東防波堤に接近していることに気付かなかつた
- 船長は、「中防波堤東端に設置された簡易標識灯に達した後、左舵約20° を取って変針する」操船計画を立てていた
- 船長は、大分港の中防波堤に沿って東進中、左舷船首方に簡易標識灯を認めた際、左転予定場所までまだ距離があると思ったことから、本件作業を始めた
- 船長は、本件作業後、簡易標識灯を左舷船尾方に認めた際、右舷船首方の陸上施設の照明が操舵室前面の窓に反射して船首方が見えづらい中、レーダー等で船位を確認することなく、目視のみに頼っていたことから、東防波堤に接近していることに気付かず、同防波堤までまだ距離があると思い、左転を始めた
- 本船は、船長が、船首方至近に東防波堤を認めて右舵一杯として主機を後進としたものの、効力を得る前に船首部が同防波堤に衝突した

【損傷等】本船: 球状船首に破口を伴う凹損
防波堤: コンクリートに割損、内部配筋に曲損等

- (1) 船長は、港内を航行する際は、操船に専念し、周囲の見張り及び船位の確認を適切に行うこと
- (2) 特に、夜間は、目視のみに頼ることなく、レーダー及びGPSプロッターを有効に活用すること
