運輸安全委員会は、令和7年2月20日(木)、船舶事故等調査報告書をホームページで公表しました

上記事故のうち、神戸事務所と門司事務所の船舶事故調査報告書2件について、“概要版”を作成しました
公表された調査報告書をもとに当協会の責任で編集しましたので、詳細は運輸安全委員会のHPでご確認ください

① 油タンカーA(499トン) 漁船B(3.8トン) 衝突

② 旅客船A(163トン) 浸水

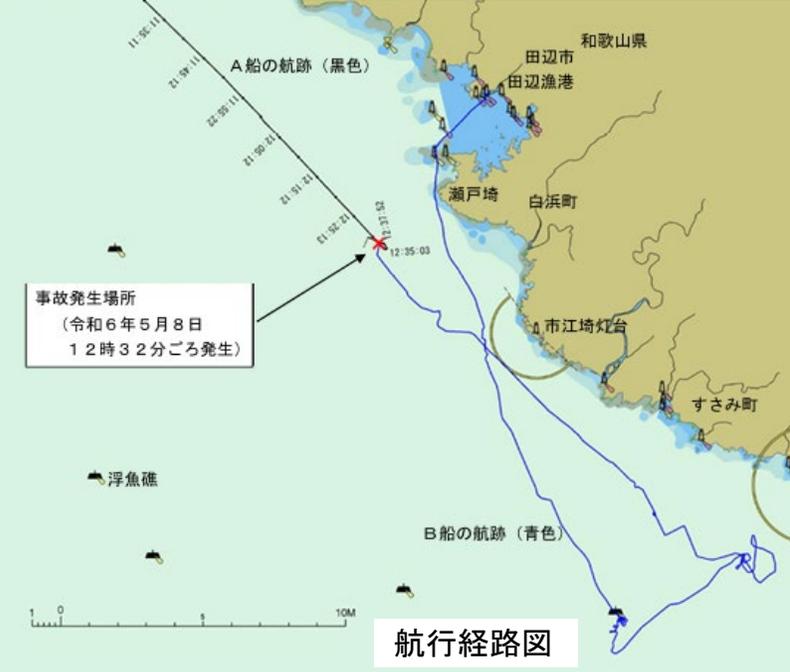
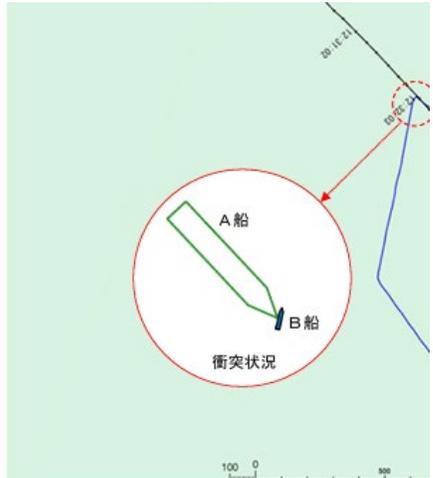
航行経路図
(事故発生場所付近を拡大)

強風注意報が発表され、風力6の北西風により海面に白波が立つ状況下、和歌山県瀬戸崎南西方沖において、油タンカーA(499トン、6人乗組、プロセスオイル約470kl積載)は、南東進中、漁船B(3.8トン、1人乗組)は、かつおのひき縄漁の目的で、北北東進中、両船が衝突し、B船の船長が重傷を負った

- 【発生日時】 令和6年5月8日12時32分ごろ
- 【発生場所】 和歌山県瀬戸崎南西方沖
- 【死傷者】 A船:なし
B船:重傷1人(船長)
- 【損傷等】 A船:船首部外板に擦過傷
B船:左舷中央部外板に亀裂、破口等、主機の濡損

- ◎ 航海士Aは、海図台に向かって船位の記入作業を行い、周囲の見張りを適切に行っていなかった
 - ・ 風力6の北西風により海面に白波が立つ状況下、船体が白色のB船が白波に紛れて視認しづらい状況であった
 - ・ うねりがあり、白波が立っていてレーダー波の海面反射が強い海況下、海面反射の抑制のためにSTCを強くかけて調整していたレーダー画面は、小型船舶の映像が確認しにくい状態であった
- ◎ 船長Bは、後部甲板で船尾方を向いて操業を続け、周囲の見張りを適切に行っていなかった
 - ・ 北西から北北東に向けて右転する際、船首方は確認したが右舷方までよく確認しなかったことから、右転後にB船の左舷船首方から接近する態勢となったA船に気付かないまま、後部甲板で船尾方を向いて操業を続けた

- ・ 船橋当直者は、白波を伴う波浪で小型船舶の視認やレーダーでの探知が困難な状況下にあつては、探知距離に応じてレーダーを複数台作動させたり、船長に要請して見張り員を増やしたりするなど、適切な手段を用いて見張りを強化すること
- ・ 1人乗り漁船の船長は、操業中であっても、常時、周囲の見張りを適切に行うこと
- ・ 長さ12m以上の船舶は、汽笛を装備すること
- ・ 漁船等小型船舶の船長は、暴露甲板上では、常時、救命胴衣を着用すること

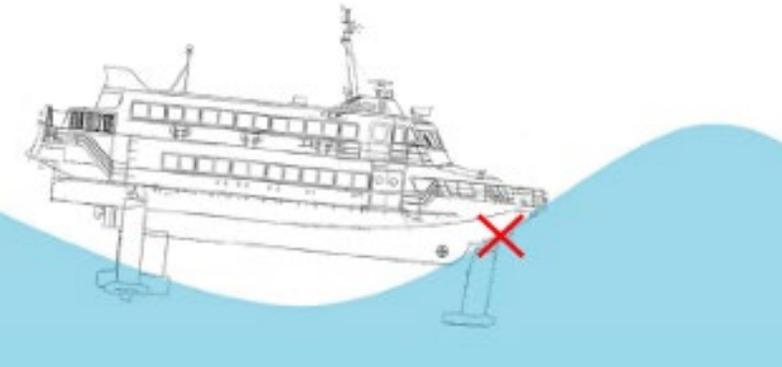
【事故概要】 強風及び波浪注意報が発表され、風速約17m/sの北北東風による風浪と同風浪の壱岐島での反射による波とがぶつかり合っって急峻な波が発生するおそれがある長崎県壱岐島魚釣埼東北東方沖において、旅客船A(163トン、5人乗組、旅客47人)は、南進中、波高約3mを超える急峻な波の深い谷間に突っ込み、衝撃水圧によって1階客室の船首水中翼点検口の蓋が外れ、大量の海水が流入して浸水し、旅客4人が負傷した

《原因・背景等》 ◎船長は、波高の低いところを選びながら適宜針路を変える「タッキング」と称する操船を行えば安全に航行できると思い、追い波を追い越す状態で南進を続けた

船首部が前方の波の谷間に突っ込んだ状態(推測)

- (1) 超高速旅客船の運航管理者及び船長は、気象及び海象情報が運航中止等の条件に達していない場合であっても、より慎重に協議を行った上で、運航中止、基準経路の変更等について、適切な判断を行うこと
- (2) 超高速旅客船の船舶所有者は、点検口に打ち付ける波浪に対して十分な強度が保持できるよう定期的に点検口の蓋を固定しているボルト等の保守整備を行うこと

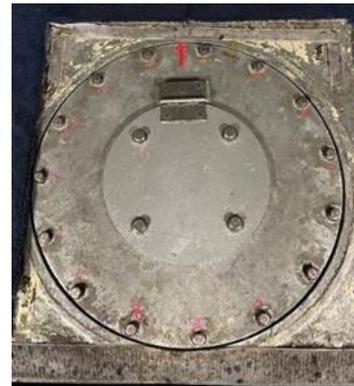
点検口の蓋を締めた状態

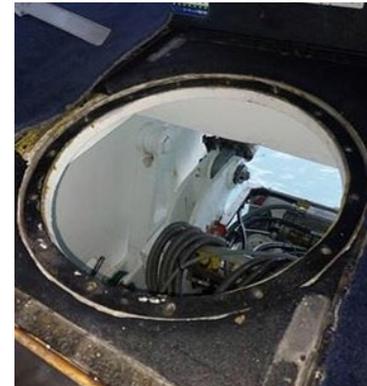
【発生日時】 令和5年12月12日08時01分ごろ
【発生場所】 長崎県壱岐島魚釣埼東北東方沖
【死傷者】 軽傷4人(旅客)
【損傷等】 1階客室及び前部補機室に浸水、1階客室の船首水中翼点検口の蓋の脱落、同室天井の凹損

点検口の蓋を外した状態
