**運輸安全委員会**は、令和7年4月24日(木)、船舶事故等調査報告書をホームページで公表しました

# ① ばら積み貨物船A(9,589トン) 陸上作業員死傷

## ② 旅客船兼自動車渡船A(8,901トン) 衝突(消波ブロック)

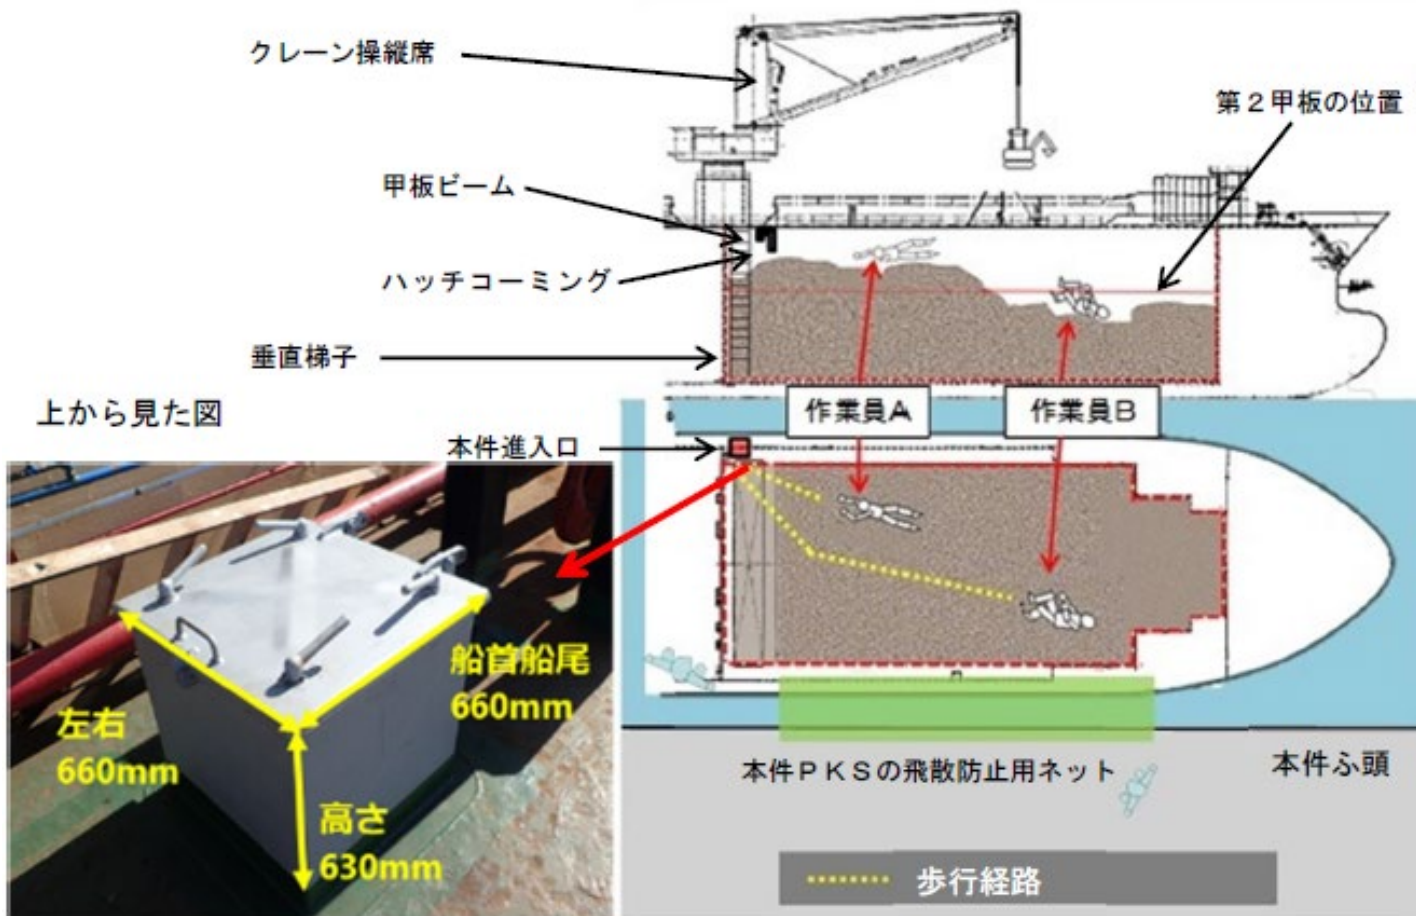
- ◎ 事前に第1船倉の作業環境測定が行われなかったため、同船倉内に入った作業員A及び作業員Bが、標準大気よりも酸素濃度が低く、二酸化炭素濃度が高い空気を吸引して意識を失い、PKS上に倒れた
- 事前に第1船倉の作業環境測定が行われなかったのは、本船の荷役を請け負っていた荷役会社の支店(以下「A1支店」)が、本件積荷役作業の実施に当たり、船倉内の作業環境測定を含むリスクアセスメントを記載した作業手順書を作成せず、作業員に対し、船倉内作業の関連法令に基づく安全管理を行わなかったことによる
- 第1船倉は、機動通風機が運転されておらず、自然換気の状態であった
- 本船は、本事故当日、PKSの積荷役作業を開始し、第2船倉、第1船倉の順でハッチカバーを開放したものの、風の平均風速が2.0m/s以下で、船倉内の自然換気が行われにくい環境であり、船倉内で標準大気よりも酸素濃度が低下し、二酸化炭素が高濃度となる状況であったものと考えられる

※作業員A及び作業員Bの歩行経路は、A1支店が収集した情報によるものである。

第1船倉内における作業員の受傷状況

- (1) 作業員を現場に派遣している荷役会社は、作業員に対し、船倉内作業を行う場合、法令に定められている作業環境測定の必要性を認識させ、安全確保のため同作業の前には同測定を必ず実施するよう必要な作業手順を示して、指導すること。同測定の結果を踏まえ、標準大気よりも酸素濃度が低下するなどが確認された場合、自然換気だけでなく強制換気等も含めた作業環境の改善を行うこと (2) 以下省略

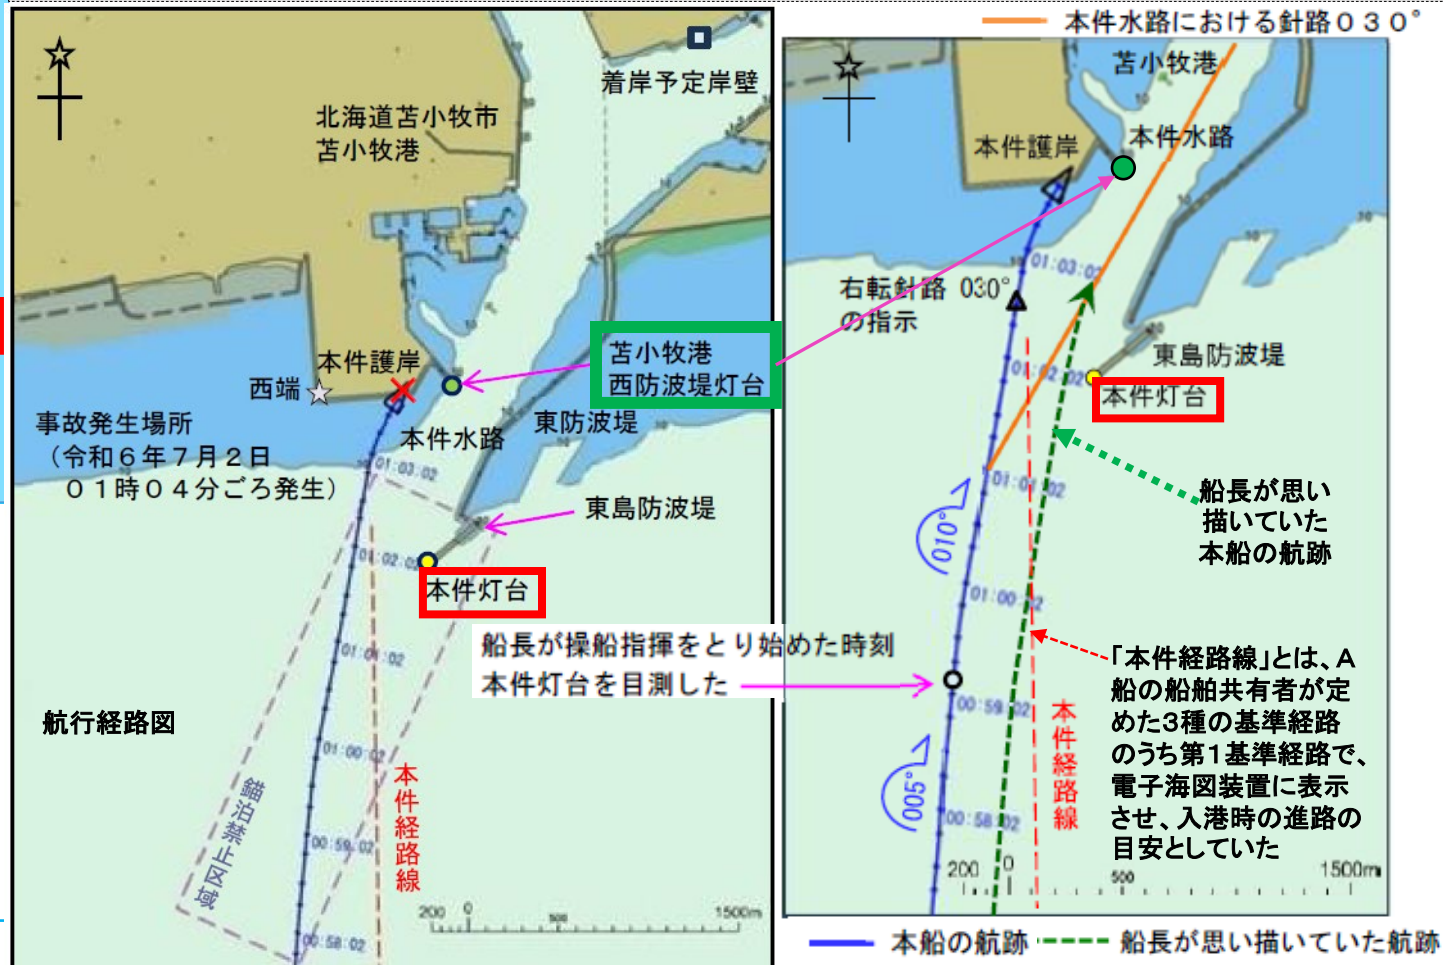
- ◎ 船長が、正確な船位を把握していなかったため、東防波堤と西防波堤の間にある水路(以下「本件水路」)に向けた右転を東島防波堤南端にある開発局苫小牧港東島防波堤西灯台(以下「本件灯台」)を通過するまで遅らせ、本件水路から西方に外れた
- 船長が、正確な船位を把握していなかったのは、ふだんから、夜間、視界が良ければ、本船の船位をレーダー等を使用して正確に把握することはせず、自身の感覚に頼って入港操船を行っており、本事故当日においても「本件灯台」の方位を目測するのみであったことによる
- 船長は、ふだんから、夜間、「苫小牧港西防波堤灯台」を操船上の目標としていないので見ておらず、本事故当日も見なかった

【損傷等】 A船: バルバスバウに破口及び変形、バウバイザーに凹損及び擦過傷、船首部船底外板に凹損、バウスラスタートネル左舷側の格子枠に破損(脱落) / 消波ブロック: 破損

- (1) 船長は、夜間の入港操船時、進路目標となる物標の目視による方位の確認とともに、航海計器による方位及び距離の確認を行い、本船の船位及び進路を適切に把握すること
- (2) 船長は、可能な限り港口の遠方から港口の水路の延長線上を直線的に入港する操船が、進路を修正する際に容易であり、港口付近の通航船舶等の状況も把握しやすいことに留意し、入港計画を立てること
- (3) 船長及び乗組員は、船橋チームによるBRM/BTMを機能させ、当直交代時の引継ぎでは船位等の情報及び自船の状況を確実に認識し、独断的な操船に陥ることがないよう効果的なコミュニケーションを取ること
