平成 20 年横審第 29 号

護衛艦あたご漁船清徳丸衝突事件

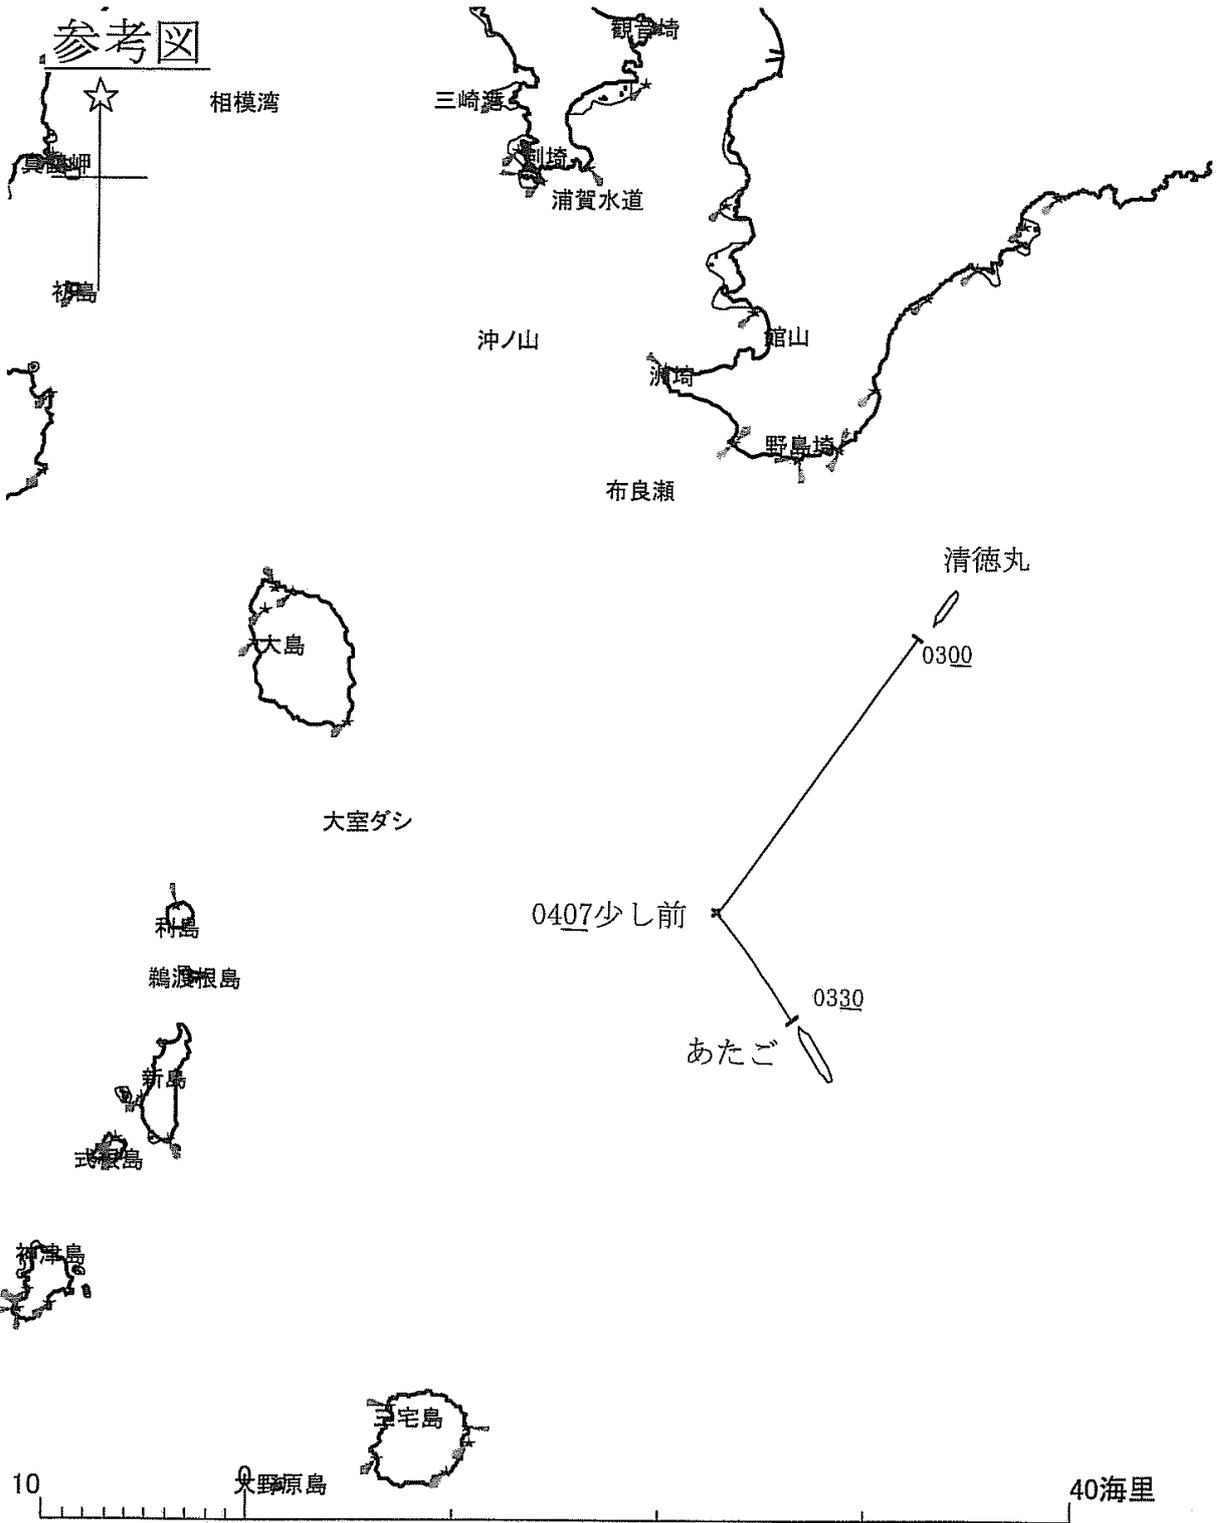
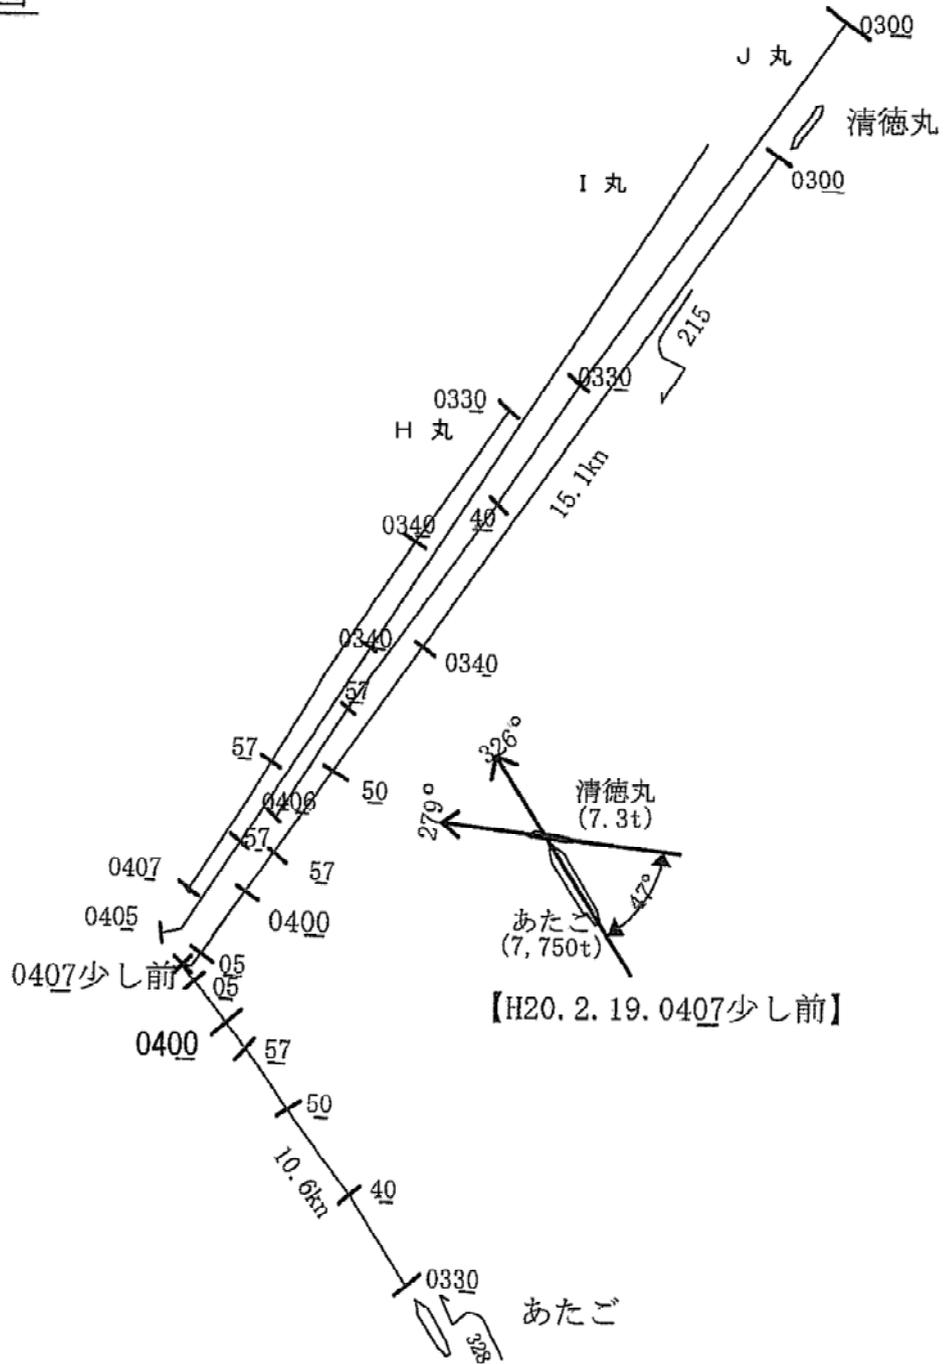
参考図

明かりにより同船の船影が見えたので、汽笛吹鳴スイッチを押して短音等を6回吹鳴し、ほぼ同時に後進一杯を令したが及ばず、04時07分少し前野島埼灯台から190度22.9海里の地点において、あたごは、ほぼ原速力のまま、326度を向いたその艦首が清徳丸の左舷ほぼ中央部に後方から47度の角度で衝突した。

04時00分清徳丸は、野島埼灯台から187.5度21.5海里の地点において、船首左舷27.5度2.2海里のところ、あたごのマスト灯及び緑色舷灯が視認でき、その後同艦に明確な方位変化がなく、同艦が前路を右方に横切り衝突のおそれのある態勢で接近する状況であったが、警告信号を行うことも、行きあしを止めるなどの衝突を避けるための協力動作をとることもなく続航中、04時06分前あたごの右舷側近距離のところ、大きく右転して279度に向首したのち、前示のとおり衝突した。

本件は、両船が互いに他の船舶の視野の内にあり、衝突の約7分前船間距離が2.2海里となって以降、両船のコンパス方位に明確な変化が認められず、互いに進路を横切り衝突のおそれのある態勢で接近していたから、海上衝突予防法第15条の規定を適用するのが相当である。
