船舶事故調査報告書

2 貨物船しゅり漁船航平丸衝突

船種 船名 貨物船 しゅり
船舶番号 137018
総トン数 9,813トン

船種 船名 漁船 航平丸
漁船登録番号 ON2-0759
総トン数 14.73トン

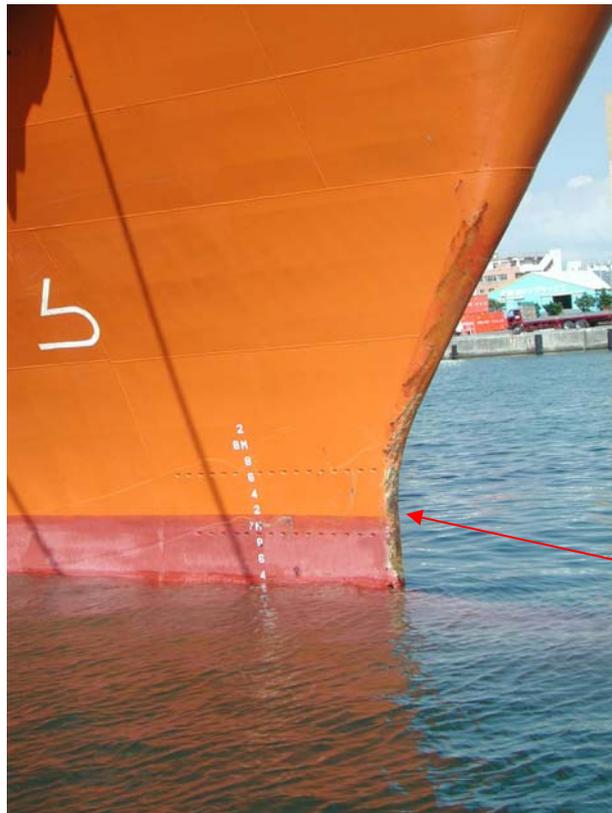
写真1 A船船首部の損傷状況

A船には、船首部に擦過傷が生じた。

船首部の擦過傷

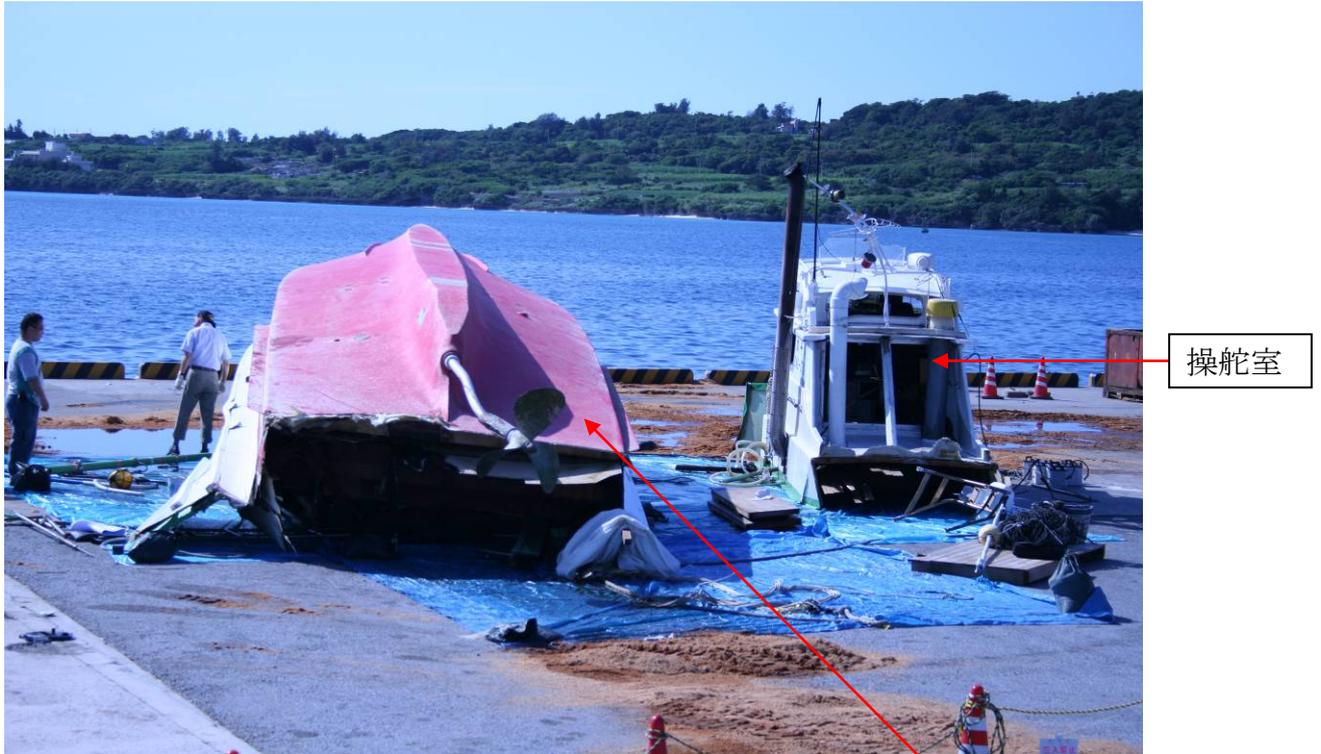
写真3 B船の損傷状況（1）

B船の船体は、船首端から後方約11.5mのところ(船尾付近)で、船首尾線に対してほぼ直角に分断された。

船尾部分は、地元漁船により沖縄県本部港に向けてえい航中、08時49分ごろ水没したが、船首及び船体中央部分は、衝突後しばらくして転覆したものの、水没には至らず、地元漁船により本部港にえい航された。
