船 舶 事 故 調 査 報 告 書

37 貨物船 QING SHUN 貨物船第五早矢丸衝突

船舶事故調査報告書

事故種類 衝突
発生日時 平成22年5月10日 04時21分ごろ
発生場所 大分県姫島村姫島西北西方沖
大分県国東市所在の香々地^{かかじ}灯台から真方位004° 6.1海里
付近
(概位 北緯33° 47.1′ 東経131° 31.9′)

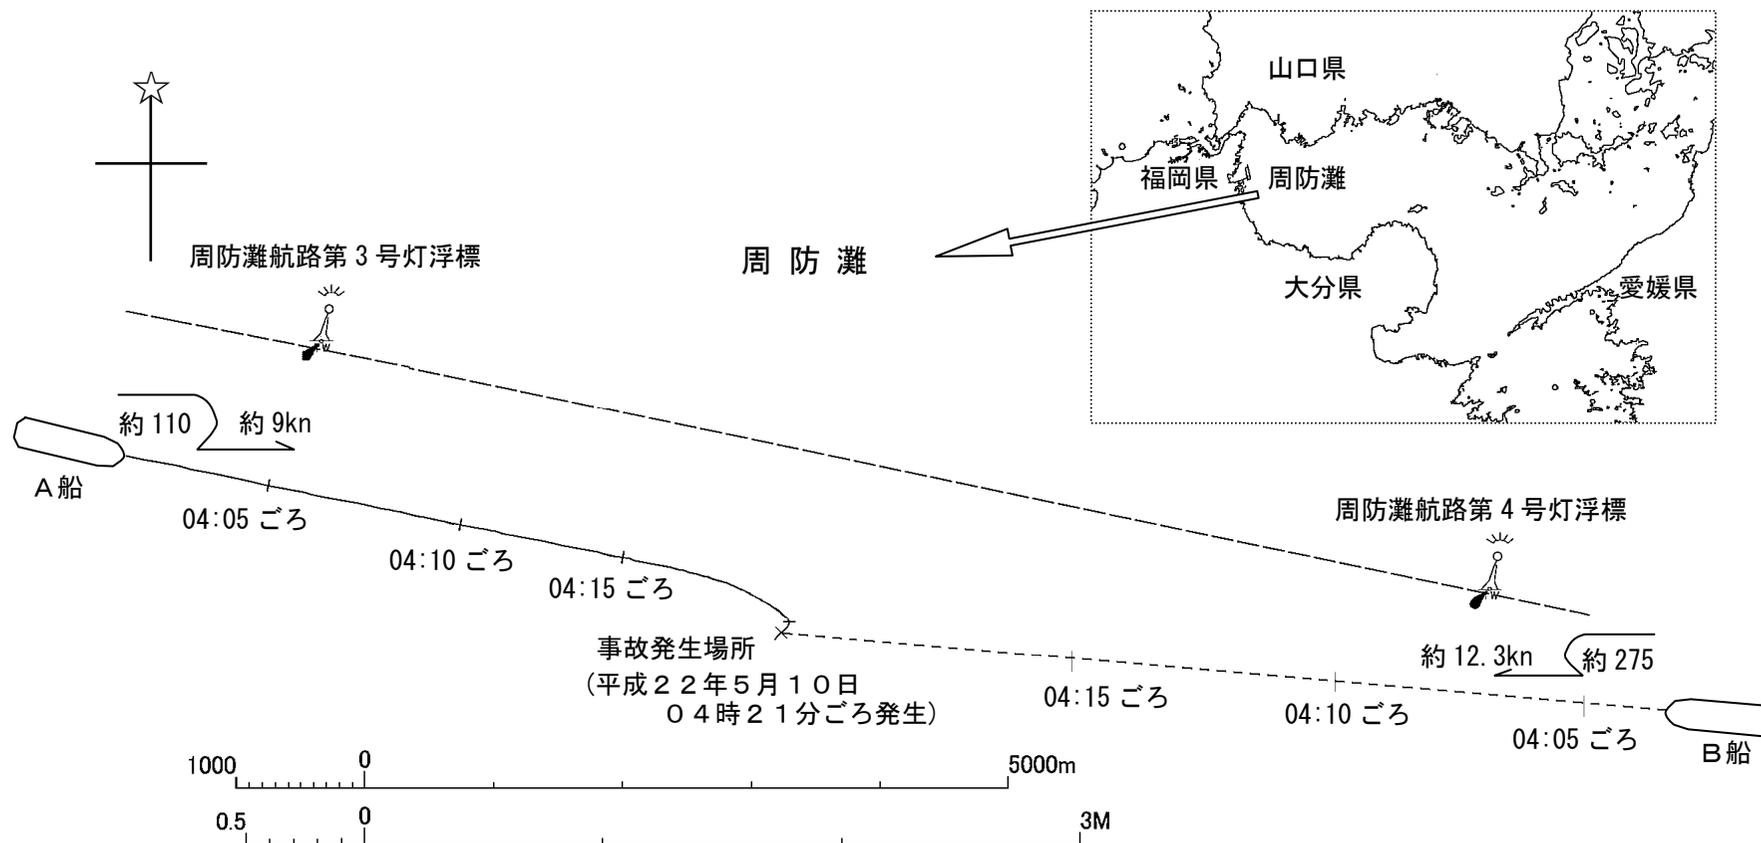
付図1 推定航行経路図（全体図）

本事故の発生日時は、平成22年5月10日04時21分ごろで、発生場所は、香々地灯台から004°6.1M付近であった。

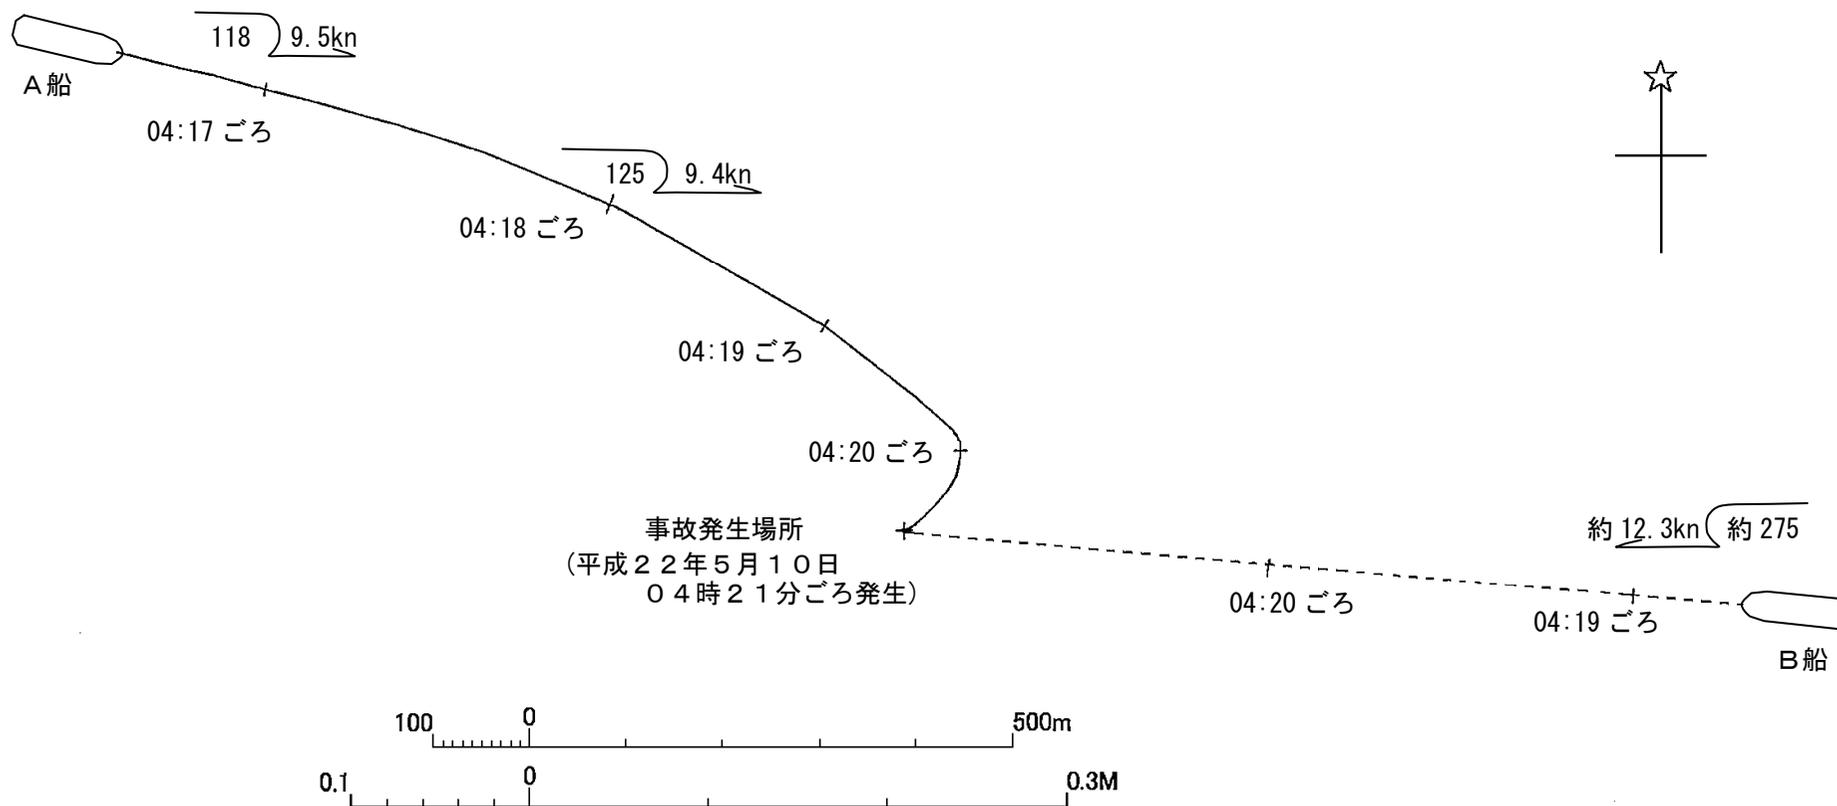
付図2 推定航行経路図 (拡大図)

- ① 航海士Aは、01時15分ごろ、潮流の影響を考慮して船首方位を約112°とし、対地針路約102°及び速力約9knで手動操舵により航行した。
- ② 航海士Aは、レーダーで左舷船首約10°2M付近に西進する船舶を感知し、同船の左舷灯を視認したのち、04時17分ごろ変針して船首方位が118°になった。
- ③ 航海士Aは、西進する船舶の方位が変わらないように見えたことから、04時18分ごろ変針して船首方位が125°になった。
- ④ 航海士Aは、04時19分ごろ、B船の両舷灯を視認して同船との衝突を避けるため、右舵一杯として右旋回を開始し、機関を停止した。
- ⑤ A船は、04時21分ごろ、右旋回中に左舷船首とB船右舷中央部とが衝突した。

- ① 機関長Bは、針路約275°及び速力約12.3knで自動操舵により航行中、レーダー及び目視で船首方に他船を認めなかったため、降橋して自室に行った。
- ② 機関長Bは、04時20分ごろ船橋に戻ったとき、右舷船首至近にA船のマスト灯を視認し、左舵一杯としたが、A船と衝突した。

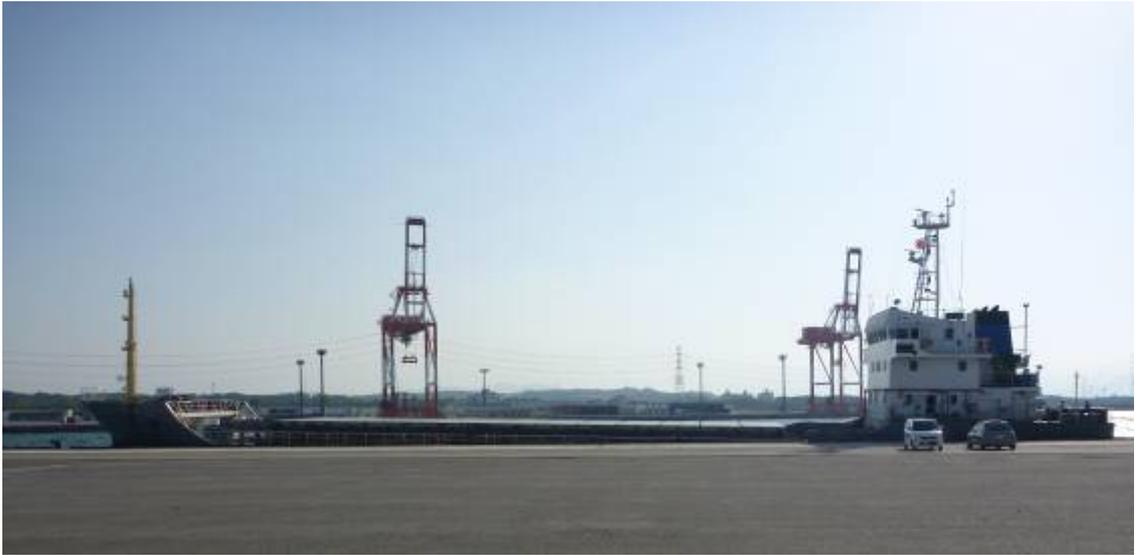
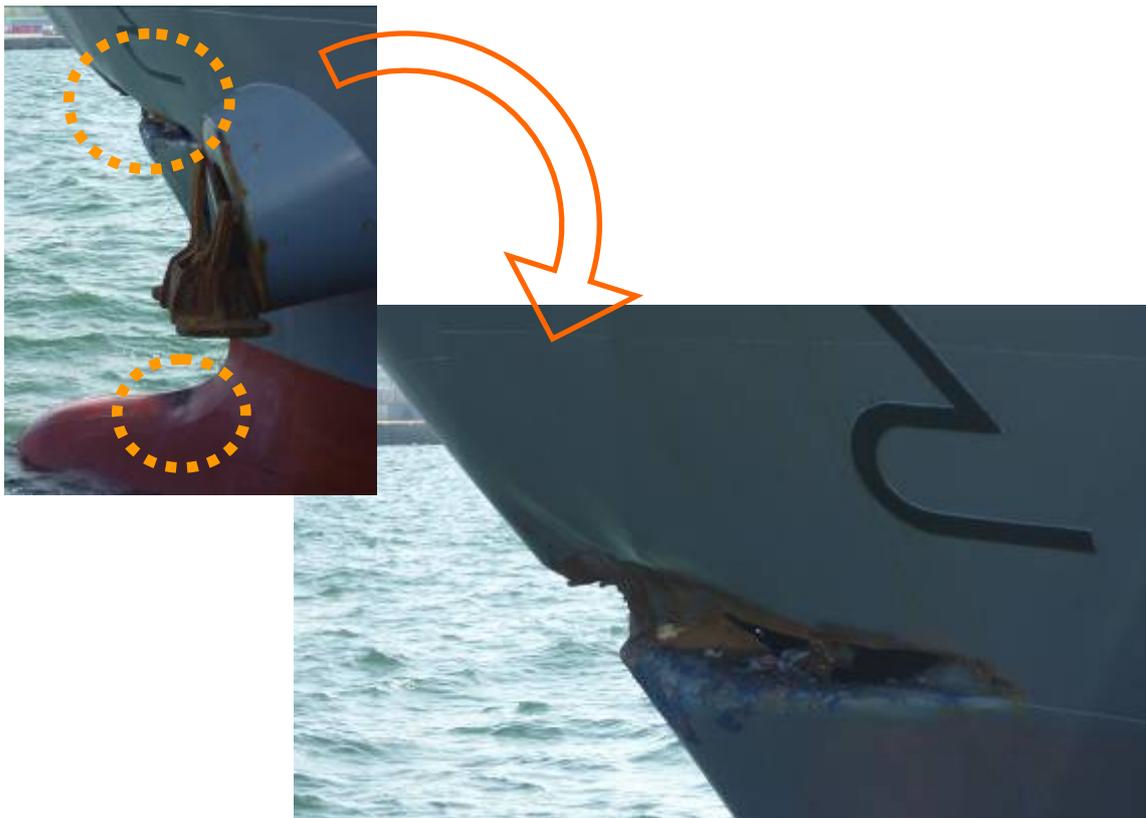
写真1 A船全景及びび損傷部

QING SHUN は、左舷船首部に破口及び凹損を生じ、第五早矢丸は、衝突後に浸水し

左舷船首部に破口及び凹損を生じた。

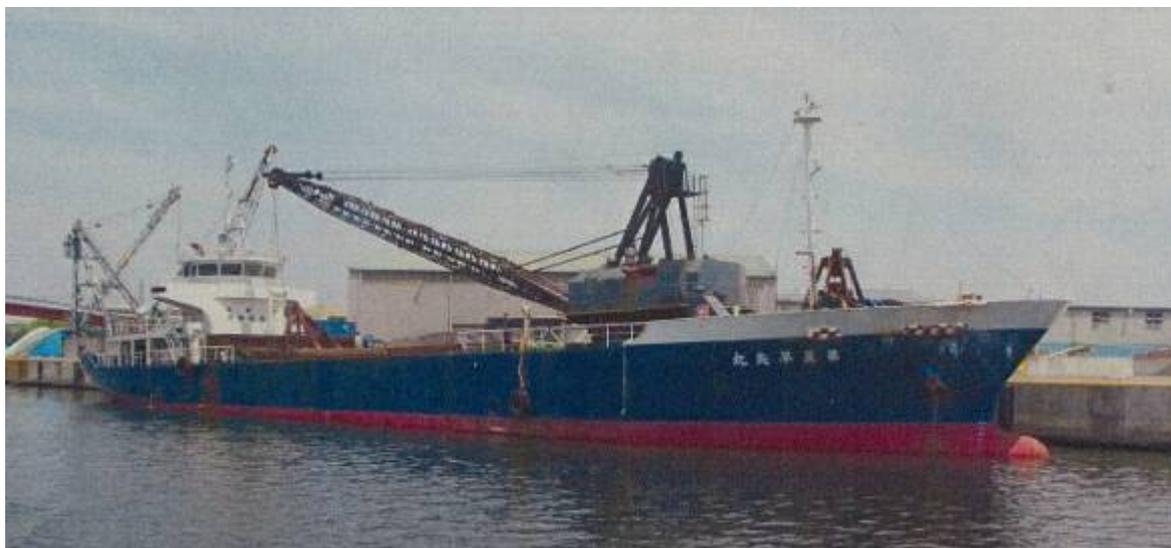
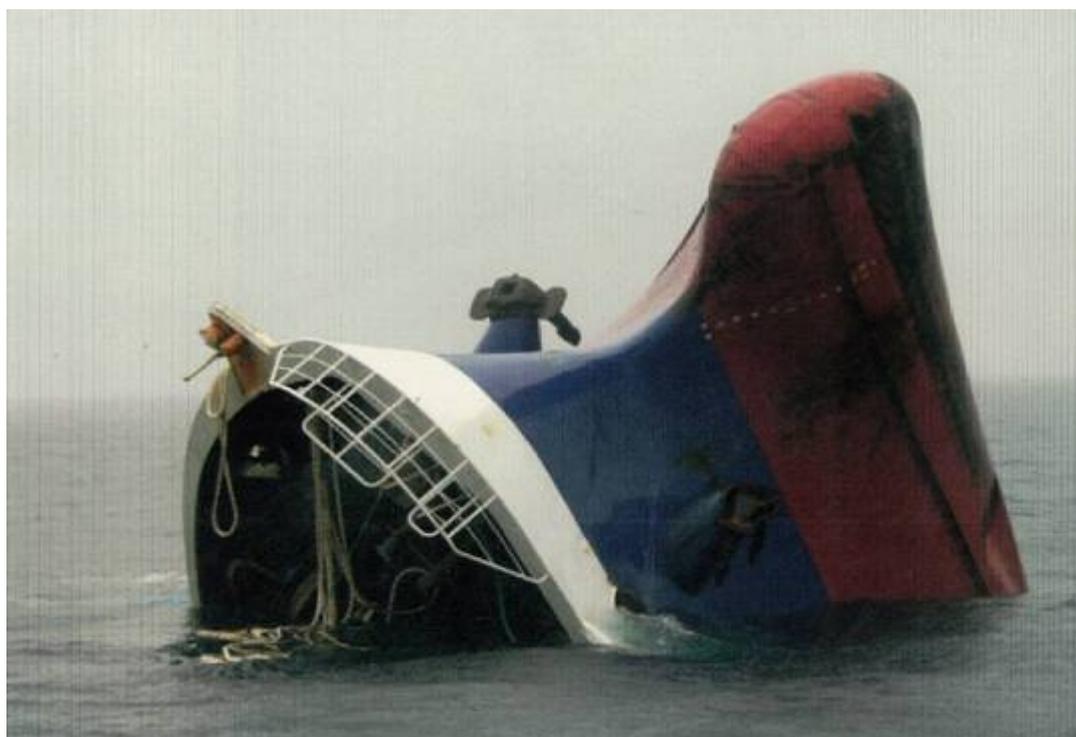
写真2 B船全景（事故前）及び事故後の状況

その後、B船は、浸水しながら右舷側に傾斜し始め、船長Bが、携帯電話で海上保安庁に連絡し、乗組員全員を右舷側の救命いかだに移乗させて退船したのち、沈没した。

船長Bの口述によれば、右舷中央部を損傷し、機関室に浸水して傾斜したのち沈没した。
