MA2012-9

船 舶 事 故 調 査 報 告 書

### 3 ケミカルタンカー日祥丸乗組員死傷

船種船名 ケミカルタンカー 日祥丸

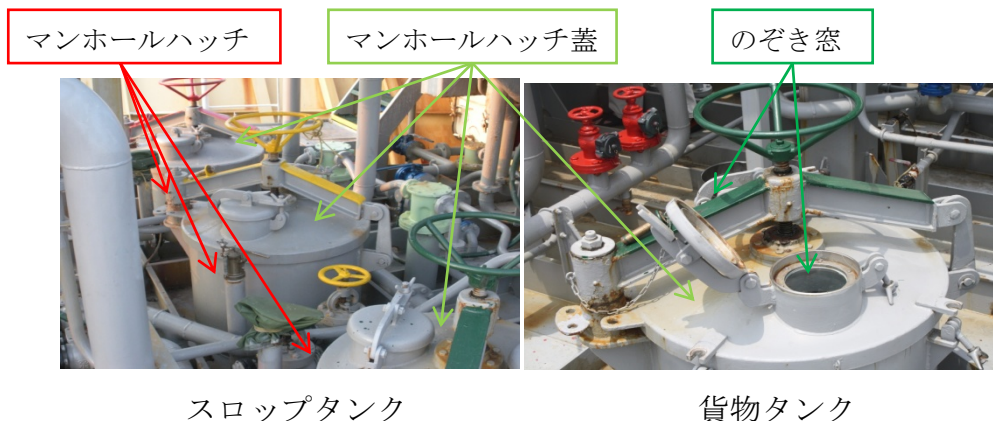
(写真 2.5-1 スロップタンク及び貨物タンクのマンホールハッチ)

一航士、一機士及び次席一航士は、風上の船首楼甲板右舷側に避難する途中、一航士が左舷側スロップタンクのマンホールハッチの蓋を、避難した乗組員のうちの1人が右舷側スロップタンクのマンホールハッチの蓋をそれぞれ開放した。

ンク（左）マンホールハッチの船尾方3 m付近で約14 ppm、スロップタンク（左）マンホールハッチ下部膨張トランク上1～2 cmの所で約60 ppm、スロップタンク（左）マンホールハッチ蓋ハンドルの根元で100 ppm以上であった。スロップタンクのマンホールハッチは、右、中央、左の3か所共に開いた状態であり、左は、閉鎖状態から約3 cm浮き上がっていた。

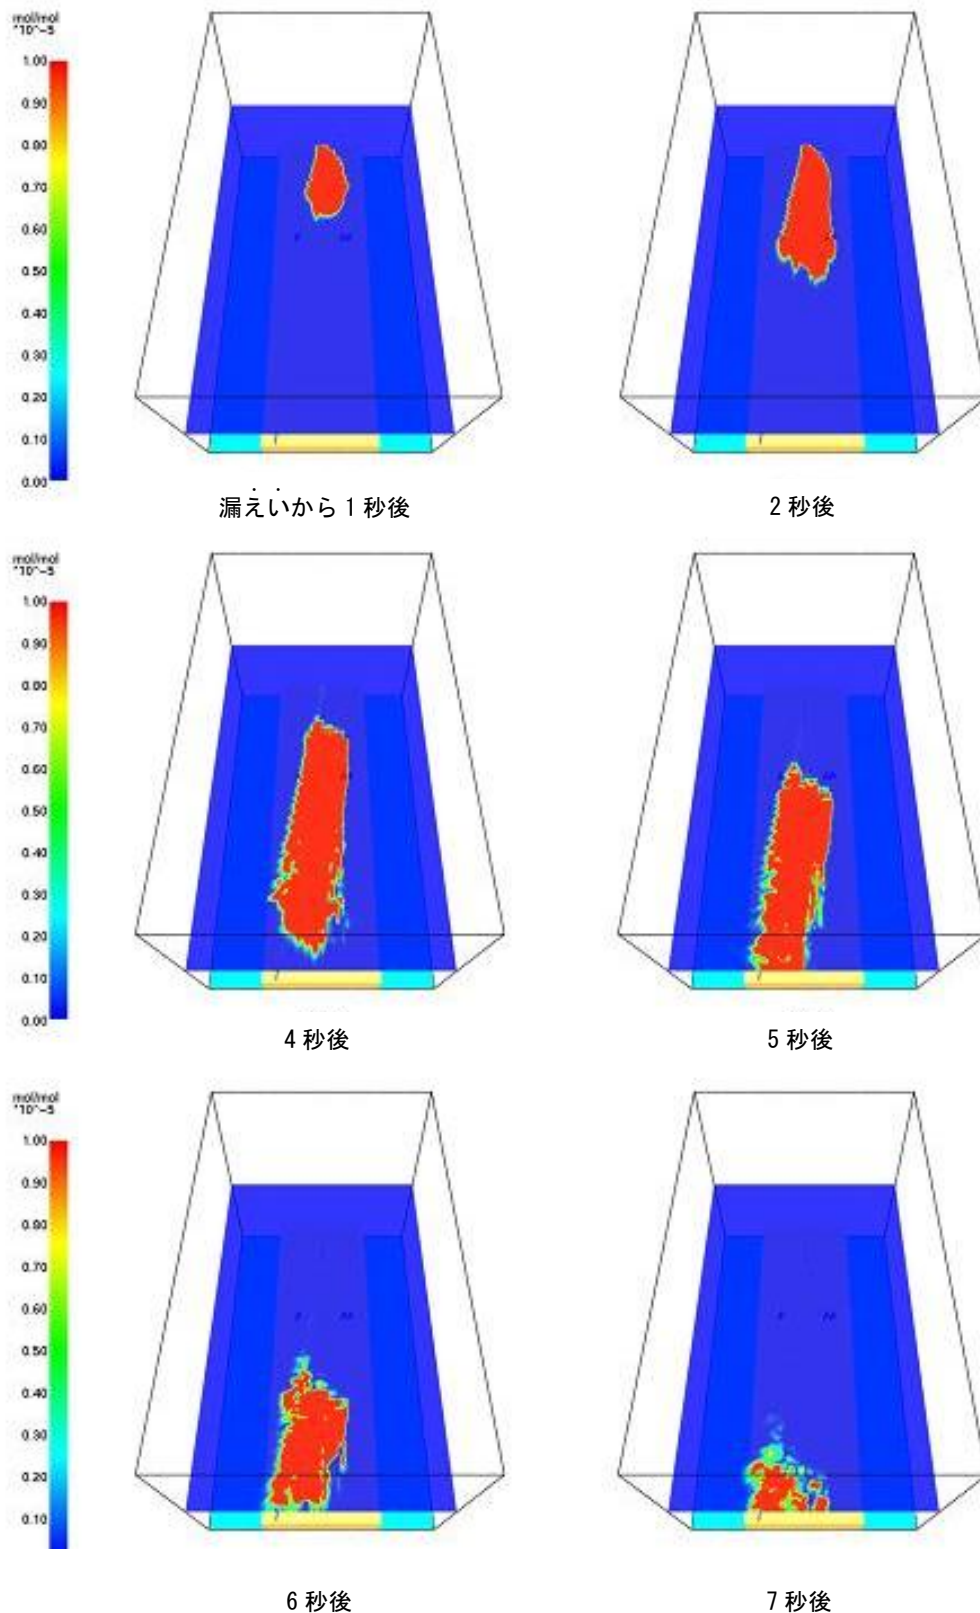
図 2.15-3 排気管放出口を含む水平断面上での硫化水素ガスの濃度分布

スロップタンクの排気管放出口を含む水平断面上での硫化水素ガスの濃度分布を図2.15-3に示す。硫化水素ガスの漏えい開始から3秒後の結果を除き、1秒ごとに7秒後までの濃度分布を示している。硫化水素ガスによる人的影響の有無を判断する指標の一つとして労働安全衛生法で規制されている管理濃度10ppmを取り上げ、10ppm以上の高濃度領域を全て赤色で表わしている。漏えいした硫化水素ガスは、船尾方に進むにつれて周囲空気との混合作用により分布形状が乱れ、高濃度領域（赤色）の幅が拡大している様子が観察される。

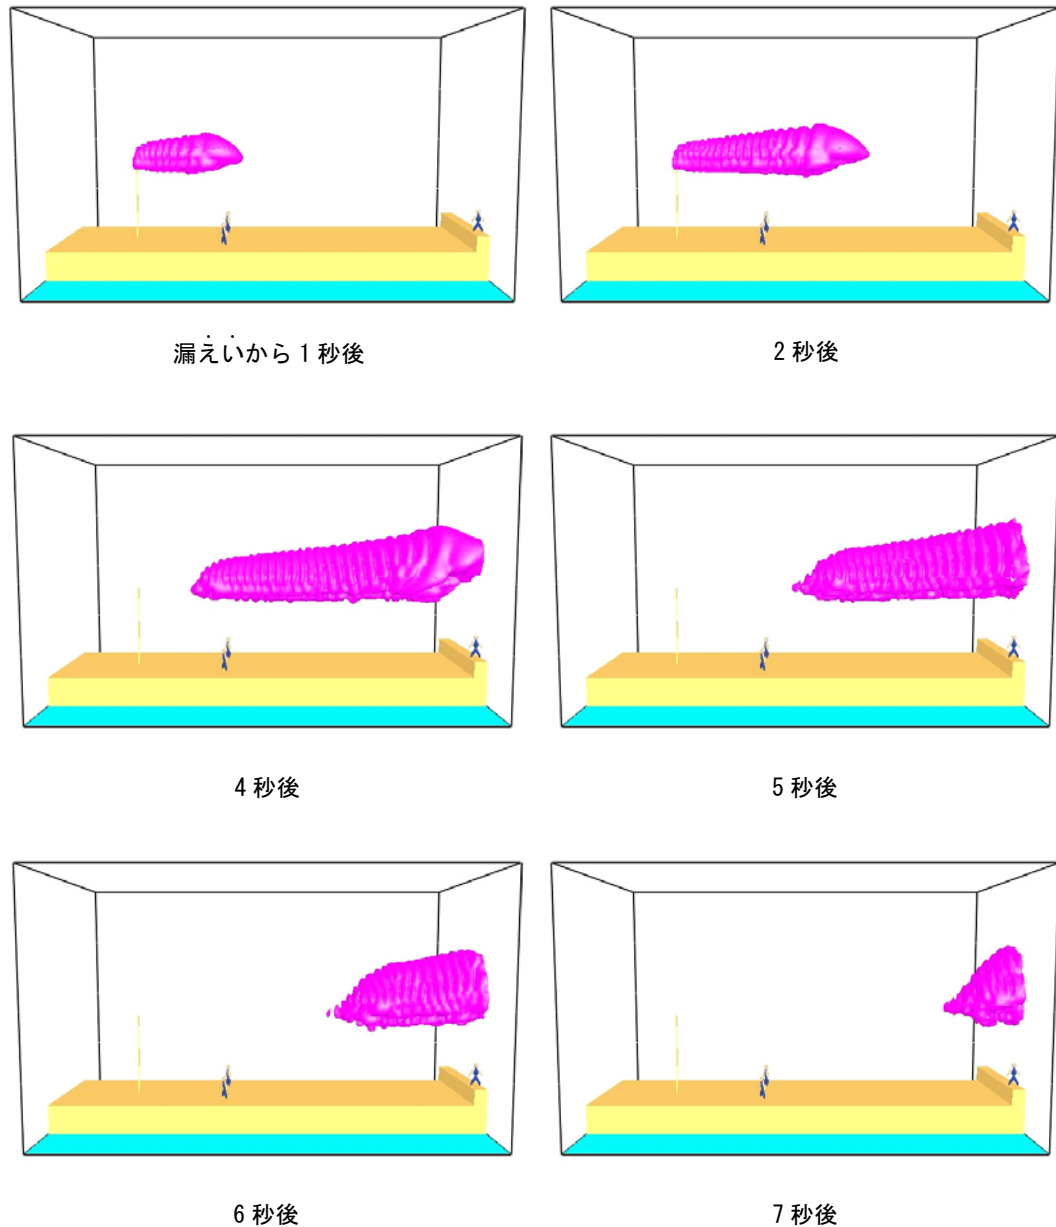
図 2.15-4 硫化水素ガス濃度が 10 ppm の等値面の時間変化

高濃度の硫化水素ガスが占める空間範囲を 3 次的に確認するため、管理濃度 10 ppm の等値面の時間変化を図 2.15-4 に示す。スロップタンクの排

気管放出口から噴出した硫化水素ガスは、細長いガス塊を形成しながら航海船橋等のある風下側に流されて行くことが分かる。このガス塊の先端部にはボア (bore) \*14が形成されており、一般に空気よりも重い高密度ガスの重力流\*15で見られる現象と一致している。

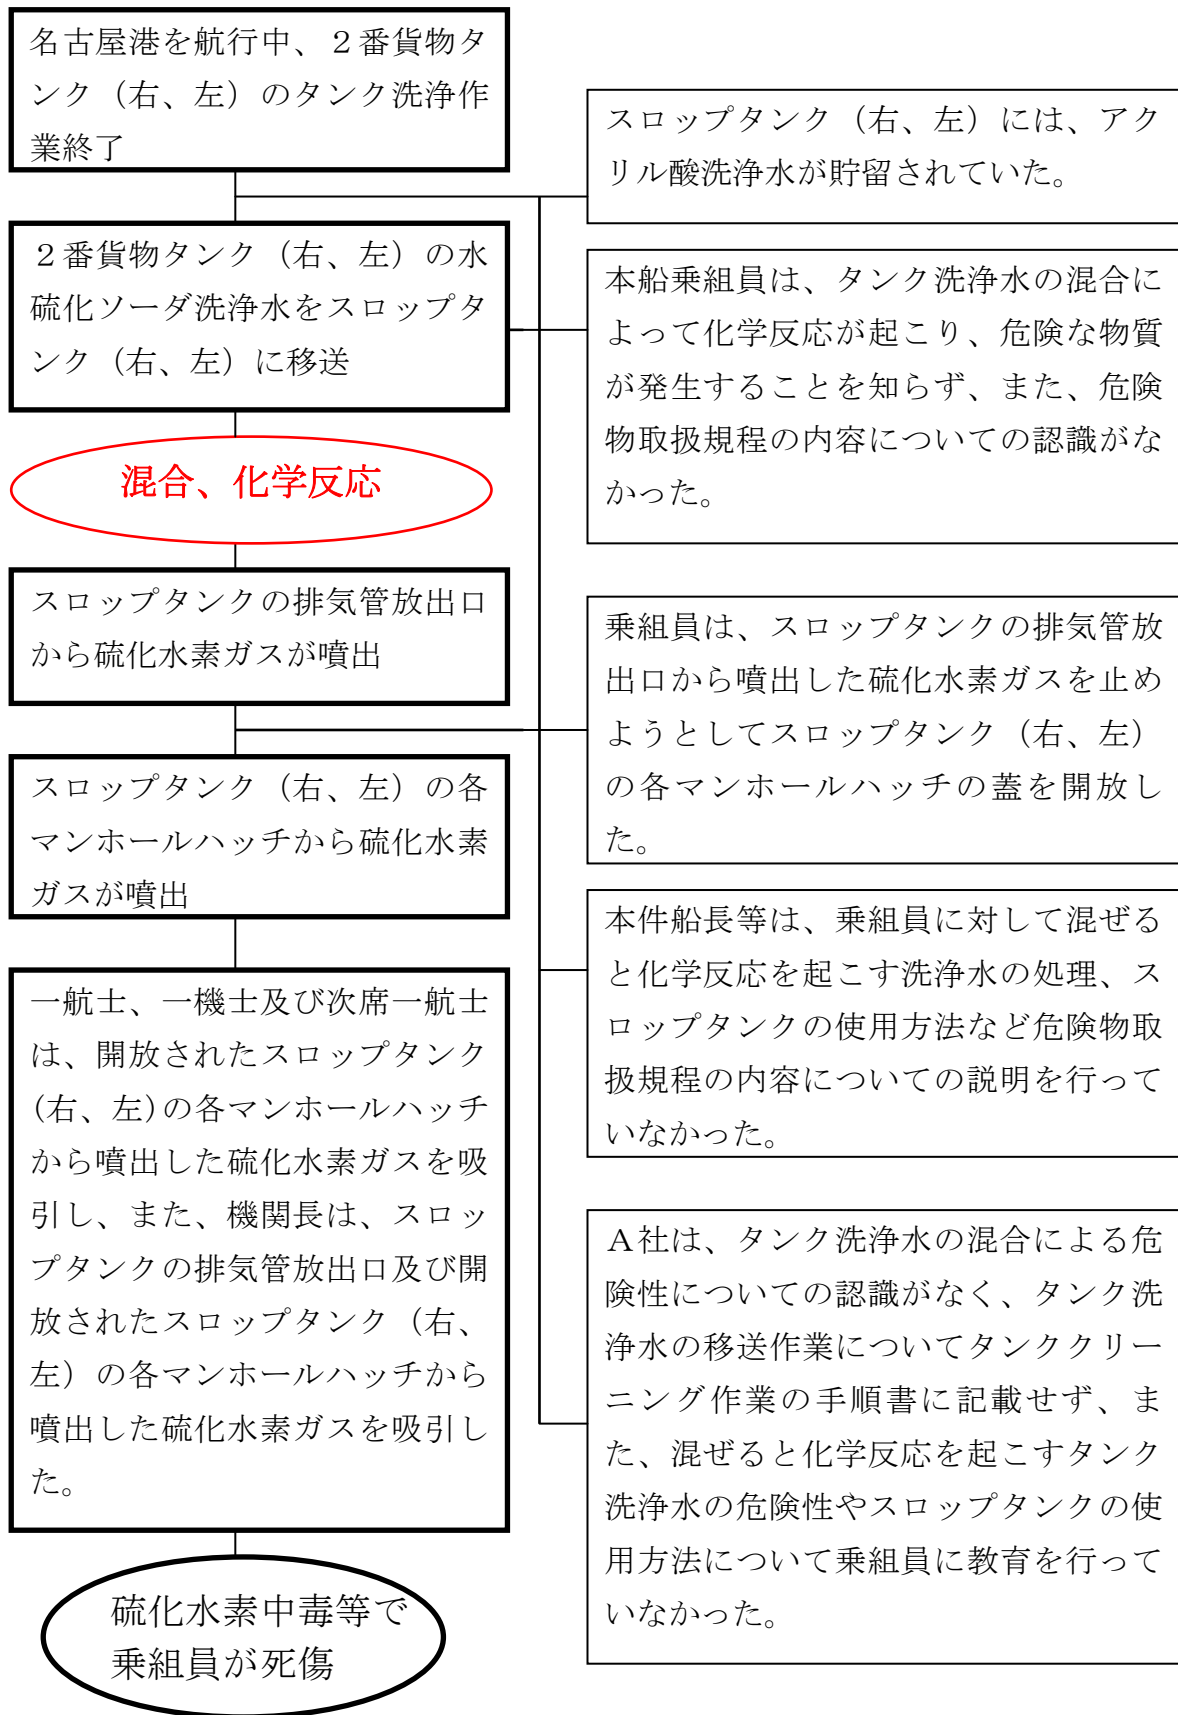
## 付図1 乗組員の死傷に至る要因（まとめ）

一航士、一機士及び次席一航士は、スロップタンクの排気管放出口からの白煙を認め、風上側の船首楼甲板右舷側に避難する途中、タンク洗浄水の人体への影響を考慮し、漏れを止めようとしてスロップタンク（右、左）の各マンホールハッチの蓋を開放したことから、マンホールハッチから噴出した硫化水素ガスを吸引して硫化水素中毒に陥ったものと考えられるが、各マンホールハッチの蓋を開放していなければ、同ガスはスロップタンクの排気管放出口の風上側に拡散しないことから、同中毒に陥る

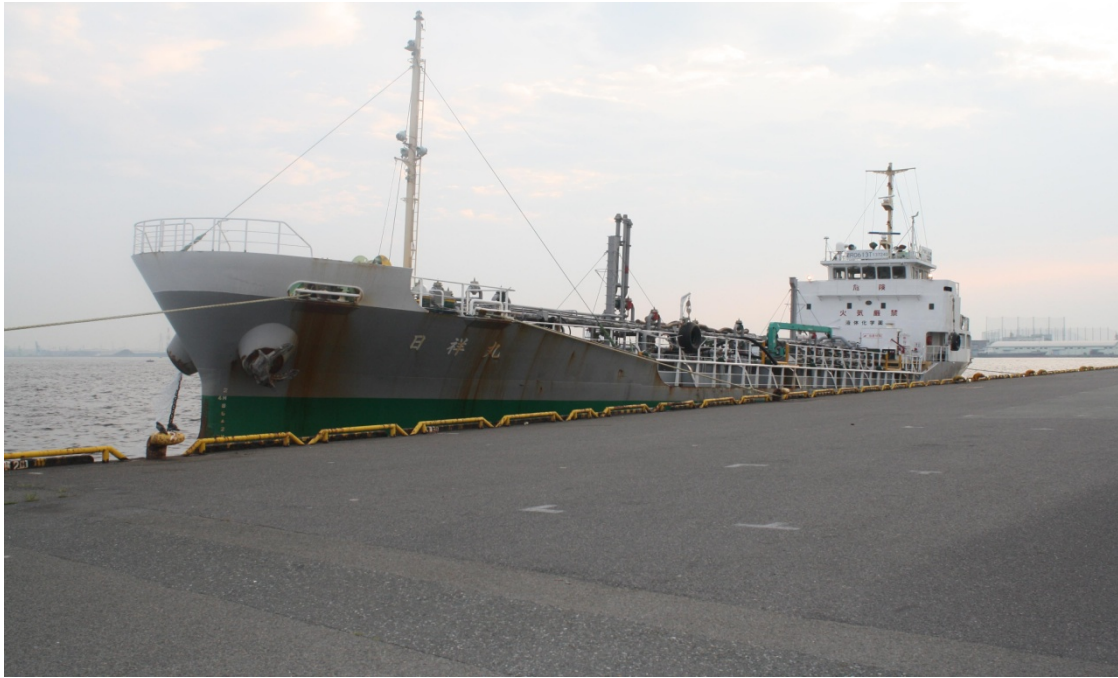
写真1 本船

- (1) 本件船長の口述によれば、本船は、スロップタンクのマンホールハッチの蓋が開いており、マンホールの周りは黒くなっていた。
- (2) 消防局隊員の口述によれば、次のとおりであった。

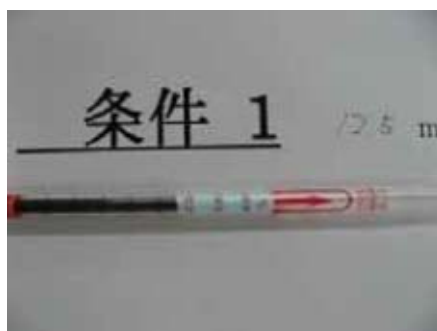
別図1-4 検知管（変色の様子）

条件	H <sub>2</sub> S測定値 (採取量12.5ml) (%)	H <sub>2</sub> S測定値 (採取量100ml) (%)
条件1	2.8	22.4
条件2	3.0	24.0
条件3	3.2	25.6
条件4	2.7	21.6

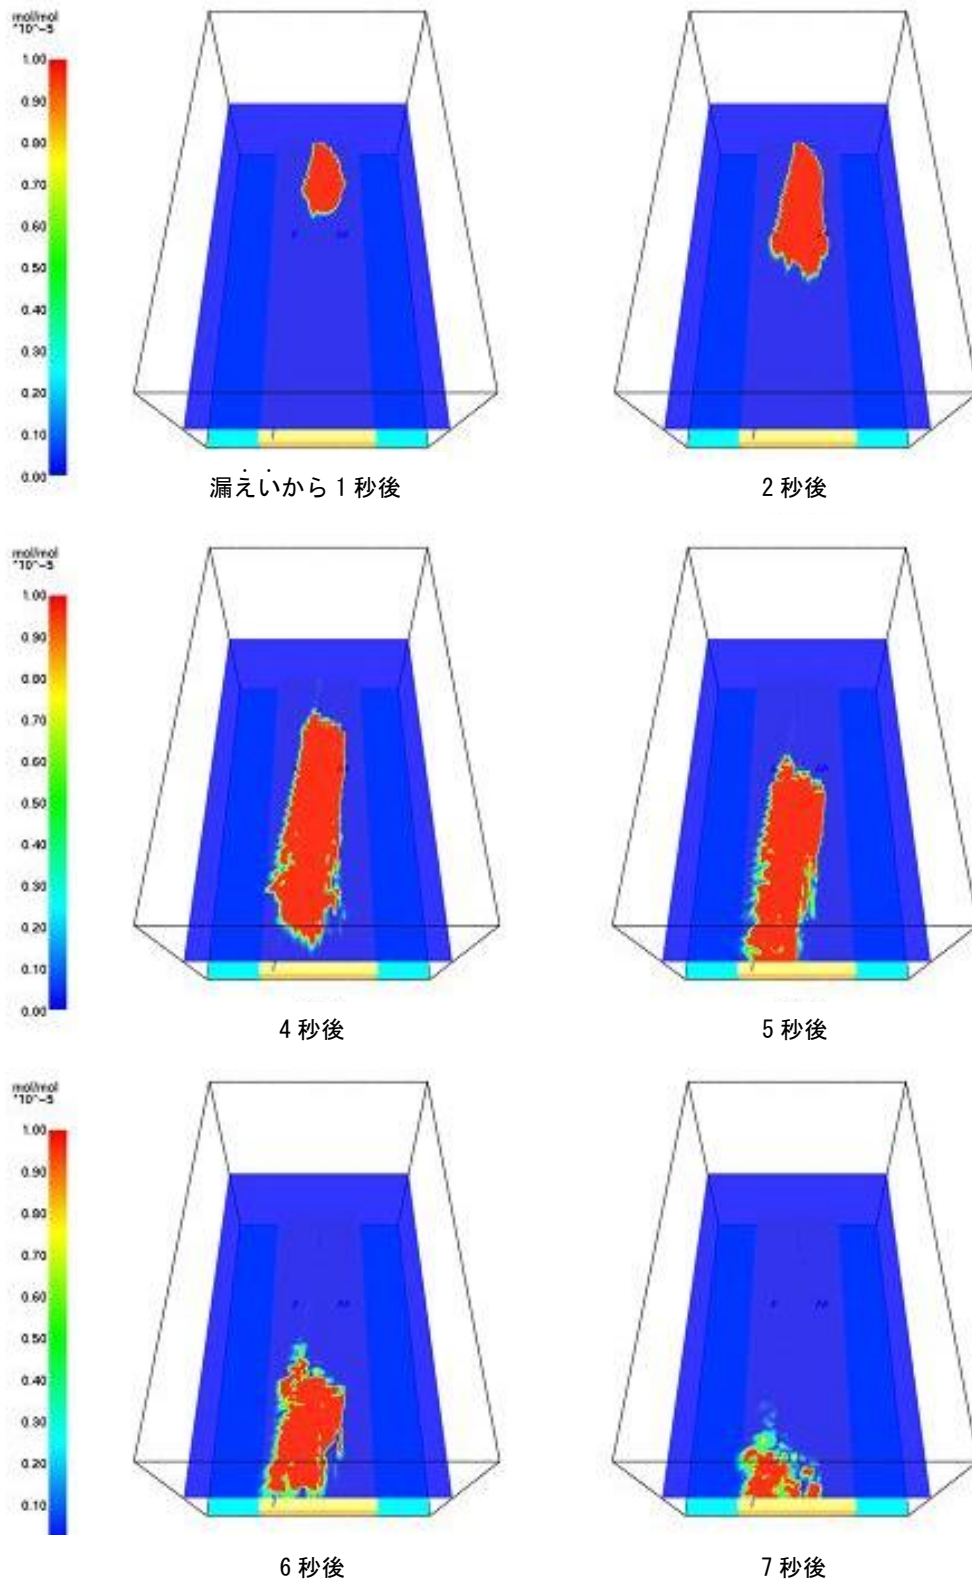
別図 2-4 排気管放出口を含む水平断面上での硫化水素ガスの濃度分布

まず、スロップタンクの排気管放出口を含む水平断面上での硫化水素ガスの濃度分布を別図2-4に示す。硫化水素ガスの漏えい開始から3秒後の結果を除き、1秒ごとに7秒後までの濃度分布を示している。硫化水素ガスによる人的影響の有無を判断する指標の一つとして労働安全衛生法で規制されている管理濃度10ppmを取り上げ、

10 ppm 以上の高濃度領域を全て赤色で表わしている。漏えいした硫化水素ガスは、風下側に進むにつれて周囲空気との混合作用により分布形状が乱れ、高濃度領域（赤色）の幅が拡大している様子が観察される。

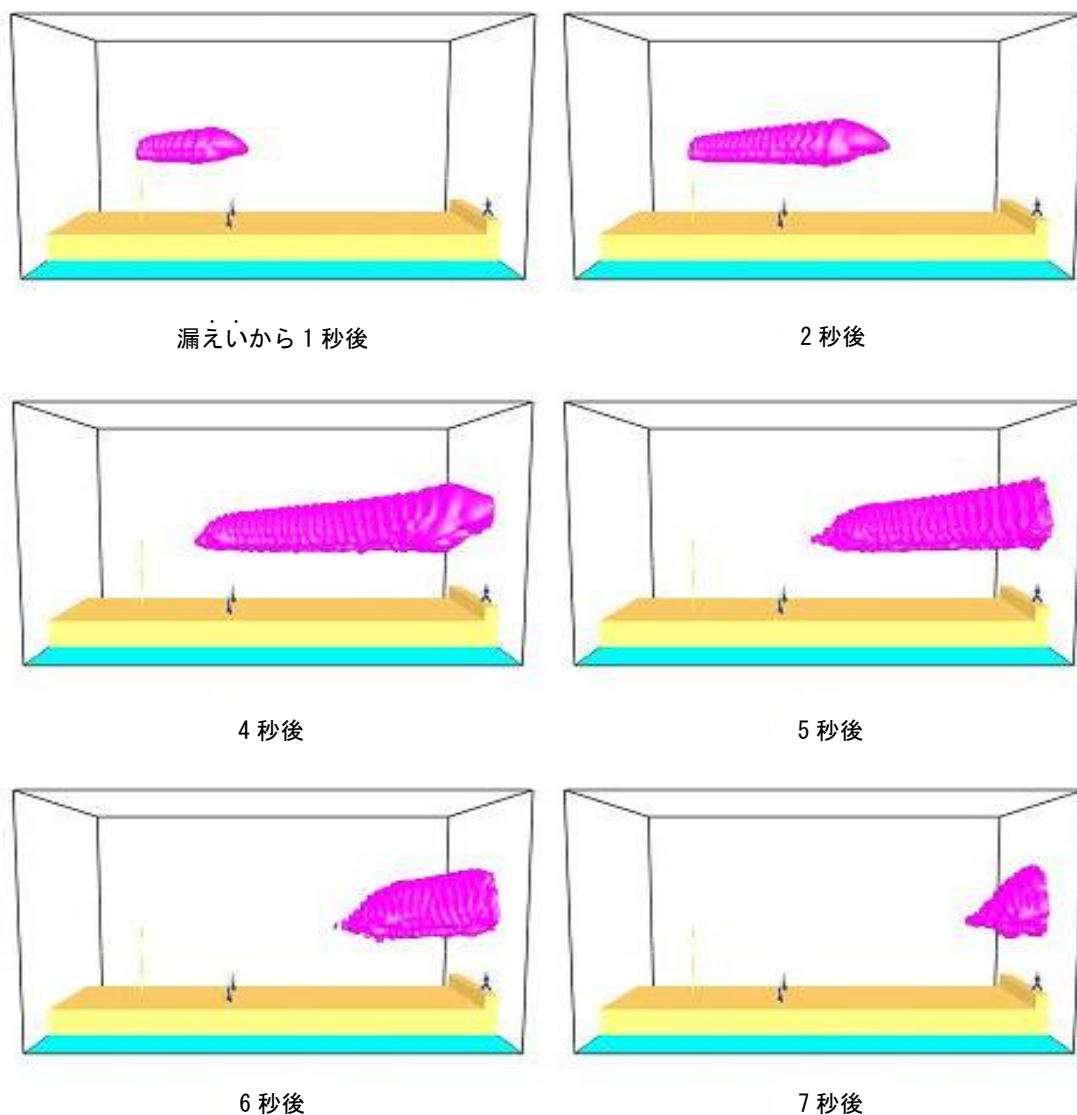
別図2-5 硫化水素ガス濃度が10 ppmの等値面の時間変化

次に、高濃度の硫化水素ガスが占める空間範囲を3次的に確認するため、管理濃度10 ppmの等値面の時間変化を別図2-5に示す。スロップタンクの排気管放出口から流出した硫化水素ガスは、細長いガス塊を形成しながら航海船橋等のある風下側に流されて行くことが分かる。このガス塊の先端部にはボア (bore) が形成されており、一般に空気よりも重い高密度ガスの重力流で見られる現象と一致している。それゆえ、別図2-4及び2-5に示した濃度分布は少なくとも定性的には妥当な計算結果であると考えられる。

「ケミカルタンカーA丸」の乗組員死傷事故を想定し、スロップタンクの排気管放出口から噴出した硫化水素ガスが乗組員に与えた影響を調査するため、計算流体力学的手法を用いて排気管放出口から噴出した硫化水素ガスの拡散状況を数値的に再現した。その結果、噴出した硫化水素ガスは、船首楼甲板のある風上側に移流拡散する現象は再現されず、また  $10$  ppm 以上の高濃度の硫化水素ガスが甲板近傍まで拡散する現象は再現されないことが分かった。本解析調査の数値シミュレーションは多くの仮定に基づいていることを考慮しても、スロップタンクの排気管放出口の比較的近傍に配置していた乗組員3人については、仮に避難することなく、各人がその場に留まっていたとしても被害を受ける可能性は極めて低いことから、本死傷事故の発生は別の原因によるものと考えるのが妥当である。しかし、後方にいた乗組員1人については、船の後方で乱れの影響が大きくなること、前方3人の乗組員より位置が高かったこと、周囲に複雑な形状の構造物があったことなどから、漏えいした硫化水素ガスの一部が到達した可能性を完全に否定はできない。
