船 舶 事 故 調 査 報 告 書

# 1 漁船日光丸沈没

# 船舶事故調査報告書

船種 船名 漁船 日光丸  
漁船登録番号 AM2 5270  
総トン数 5.1トン

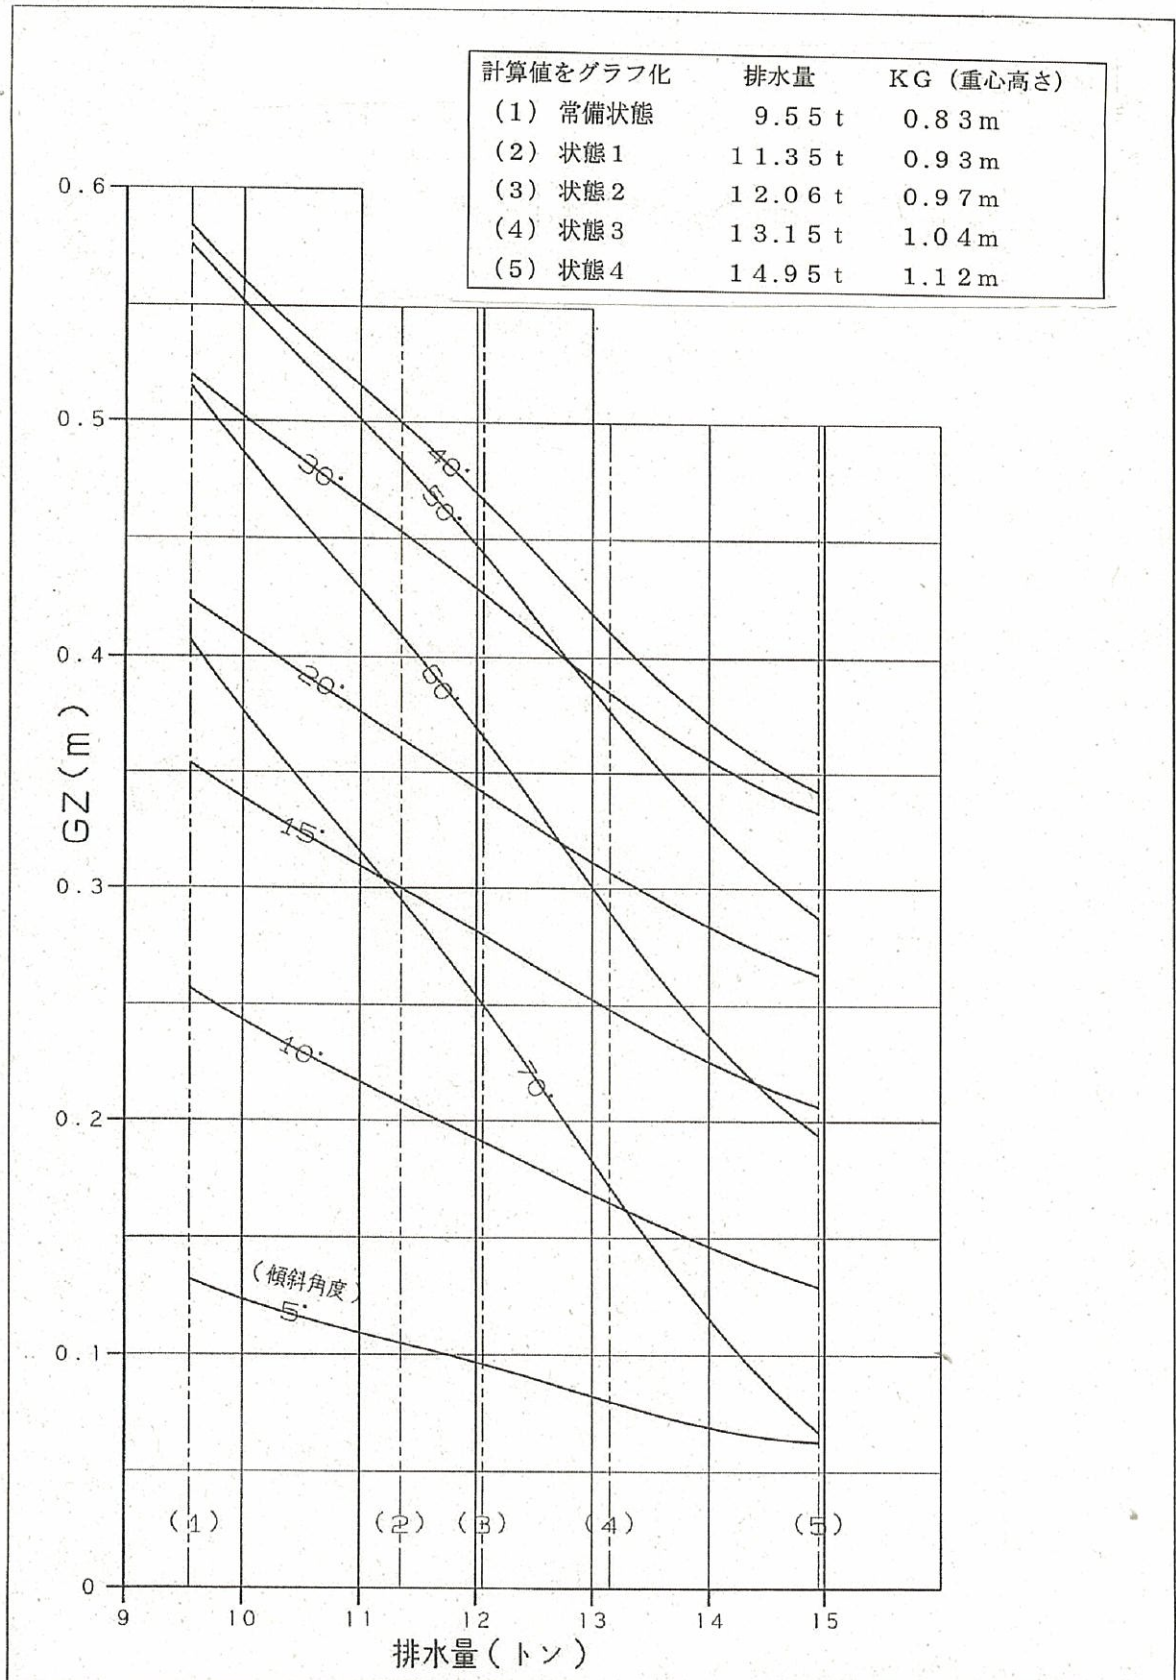
付図6 製造者が作成したA船復原力交叉曲線

状態の復原てこは、傾斜角度  $40^\circ$  のとき最大で、約  $0.58\text{ m}$  となる。

2.11.1に記述したように、常備状態の復原てこは、最大で約0.58 m であること。（法令により、近海区域<sup>\*5</sup>以上を航行する小型船舶に要求される復原てこの最大値は、船の幅の0.0215倍以上であり、沿岸を航行するA船にこの要件は要求されないが、A船の幅は3.09 mで復原てこは約0.066 m以上となり、これを十分満たしている。も同様である。）

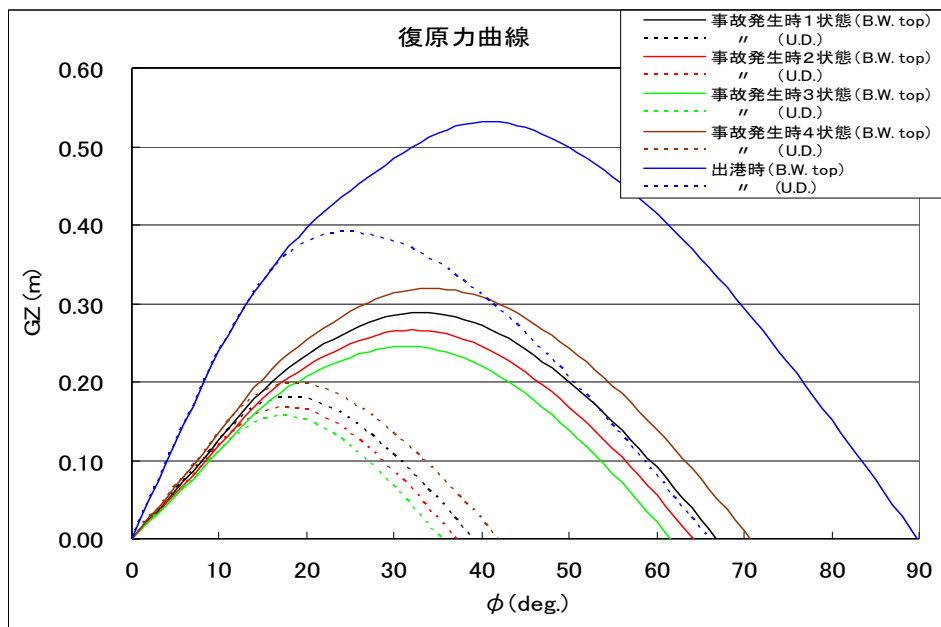
## 2. 復原力曲線（計算結果）

浮力範囲を上甲板までとした場合、出港時の状態での復原てこは、傾斜角度  $25^\circ$  のとき最大で約  $0.4\text{ m}$  となる。( 付図 7 の 2 のグラフ 参照 )

2.11.2(1)に記述したとおり、浮力範囲を上甲板までとした場合でも、出港時の状態での復原てこは最大で約0.4 mであること。

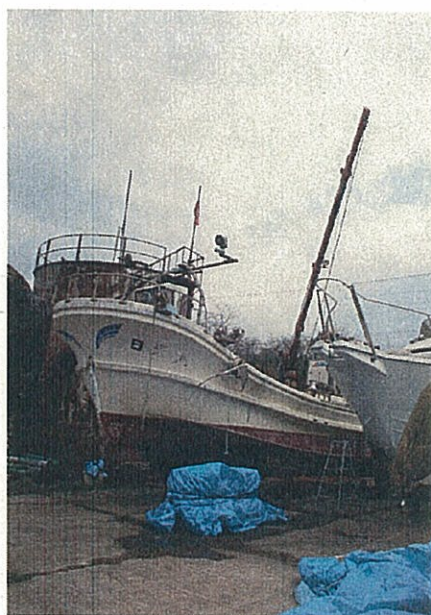
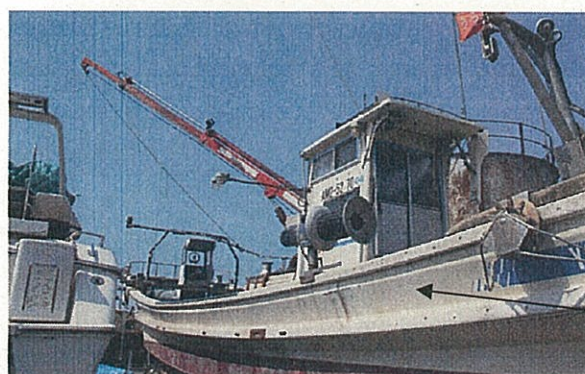
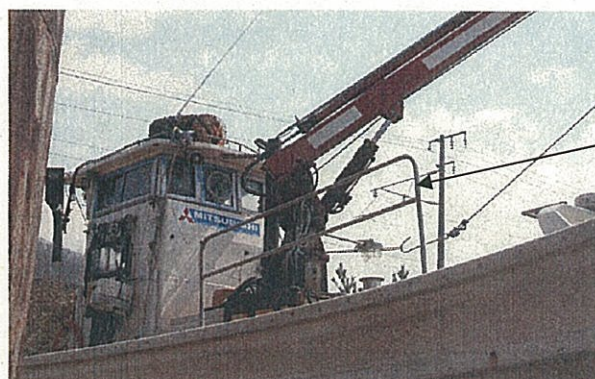
# 写真1 引き揚げ後のA船

甲板上では、魚倉等の開口部は閉鎖されていなかった。クレーンは約7.2mまで伸ばされ、仰角約43°、左舷船首約45°方向に振り出され（クレーンの長さ及び振り出し角度は青森海上保安部資料による）、クレーンのワイヤーの末端のフックは動かないようにクレーンの基部のロープに引っかけられた状態であり、操作レバーはオフの状態であった。両舷各5箇所、幅15cm、高さ4cmの放水口があったが、最も船首側の放水口は両舷とも塞がれていた。右舷には0.5mのブルワーク上に高さ0.7m、幅2.0mのスタンション（金属製の枠）が設置されていた。

なお、舵は甲板方向に上がっており、舵機は舵角計の指針と同じように左にきつた状態であった。

2.1.4の僚船船長の口述及び2.10.4のA船の状態から、A船は、引き揚げたパールネットを甲板上右舷寄りに積み上げ、バランスをとるため、クレーンを左舷側に振り出した状態で航行したと考えられる。パールネットの積み上げの高さについては不明であるが、2.5.4に記述したように、偏積みしていたA船の場合、少なくとも1.5m程度は積み上げていたものと考えられる。なお、2.10.4に記述したとおり、右舷にはブルワーク上にスタクションを設置し、積み上げられたパールネットが船外に崩れ落ちないようにしていた可能性があると考えられる。

2.10.4 の引き揚げられたA船の状態と同様に、魚倉等の甲板上の開口部の閉鎖がなされていない状態で航行していれば、転覆又は大傾斜をして浸水し、直ちに予備浮力を喪失し沈没した可能性があると考えられる。

従って、ほたて漁船船長は、海象が悪化した時、積載量を減らして十分な乾舷を確保することにより、横波による海水の流入を防ぐべきである。また、積荷を均等に積み、クレーンを低く格納することにより、重心の上昇を避けるべきである。
