船 舶 事 故 調 査 報 告 書

1 遊漁船第七浩洋丸沈没

船種船名 遊漁船 第七浩洋丸
船舶番号 220-17774新潟
総トン数 3.2トン

事故種類 沈没
発生日時 平成20年9月21日 06時45分ごろ
発生場所 新潟県佐渡島東方沖
弾埼灯台から真方位117° 22.4海里付近
(概位 北緯38° 09.7' 東経138° 55.9')

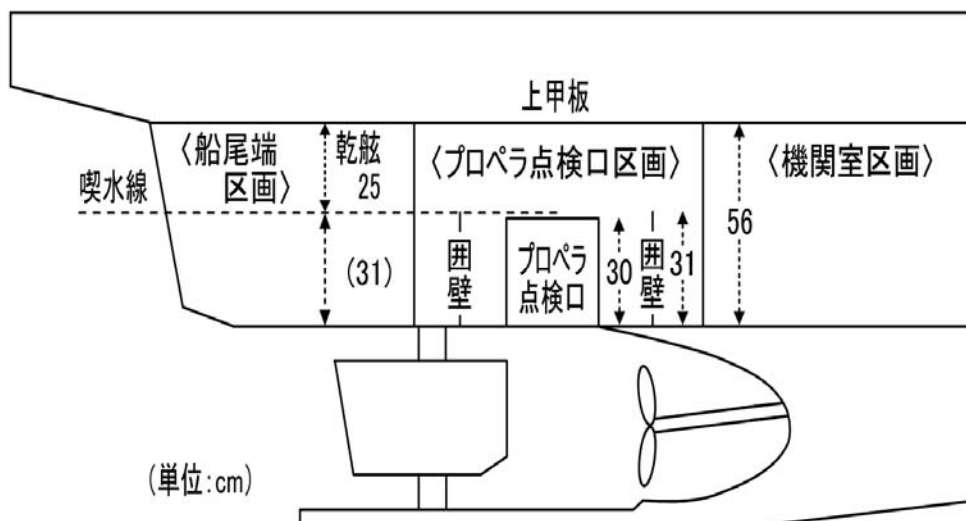
図1 プロペラ点検口区画等の状況

また、プロペラ点検口の囲壁上端(約31cm)と喫水線は同一となるが、A船の航行及び波浪の影響による船体動揺及びプロペラ回転による水圧等により、同囲壁から海水が入りプロペラ点検口区画へ流入し、同区画が満水になったものと考えられる。なお、本船は平成19年4月に定期検査に合格しており、当該時点では基準に合致していたものと考えられるが、事故時に2.7.6のプロペラ点検口の構造基準に適合していたかどうかについては明らかにすることはできなかった。

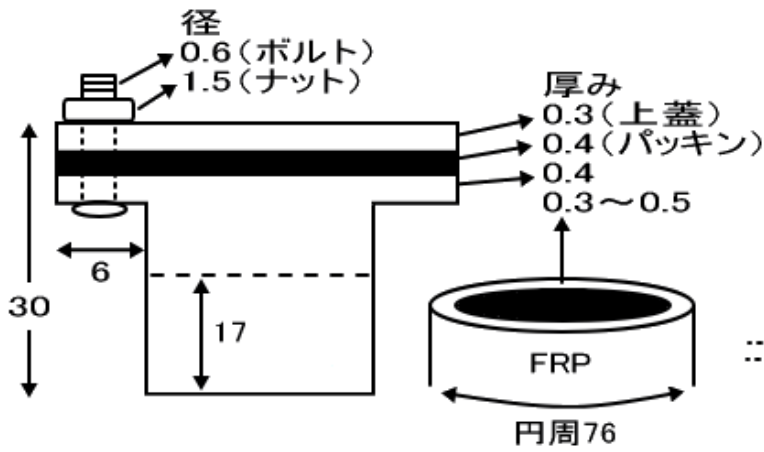
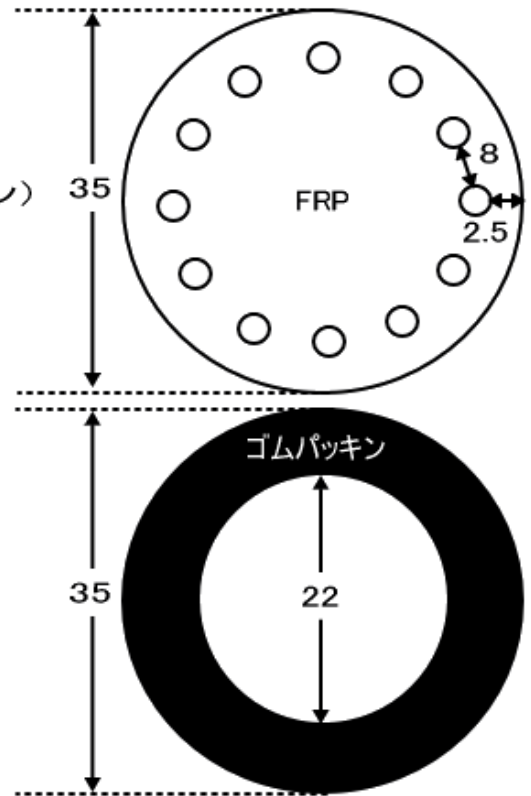
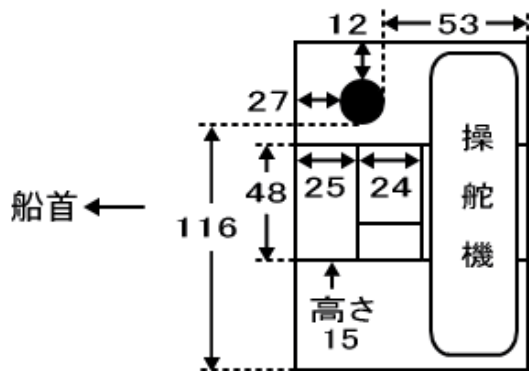
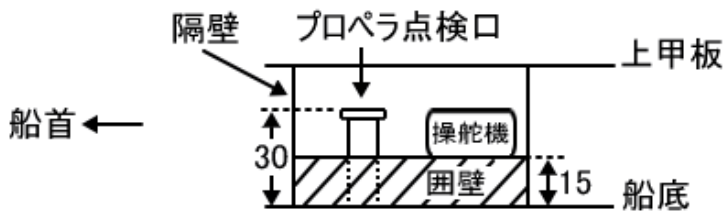
プロペラ点検口

① 船尾の区画にはFRP製プロペラ点検口があり、直径約30cm、船底からの高さが約30cmの筒状で、先端は直径が約30cmの窓を固定できるように広がっていた。

② プロペラ点検口上端には厚さ約8mmのFRP製蓋が取り付けられ、ゴムパッキンを挟み込み、12本のステンレス製ボルト及びナットで止められていた。

③ その周囲には、船底からの高さが26～36cm（上甲板から20～30cm下方）の囲壁^{*1}があった。

- ③ A船の上甲板は、厚さ約1.2cmの耐水性ベニヤ板で、表（上甲板）はFRPで被覆されていたが、裏（下部）は被覆されていなかった。単に、上甲板と隔壁とは釘でつないでいたので、水密ではなく隙間があり、年数を経るに従い、ベニヤ板が傷んで隙間が大きくなっていった。

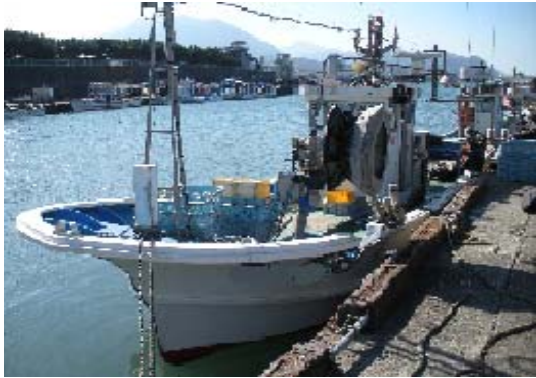
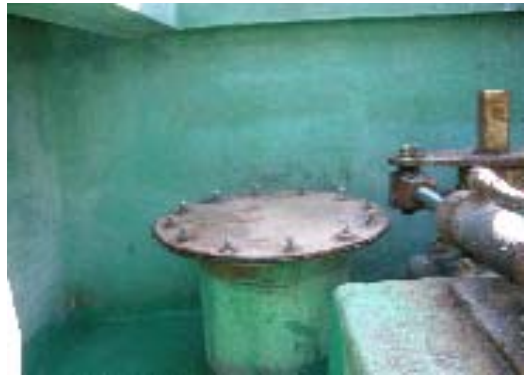
写真6 D船

① D船の筒状のFRP製プロペラ点検口の高さは、約30cmであり、上端にゴムパッキンを挟み込み、厚さ約0.3cmで直径が約35cmのFRP製蓋が、12本のステンレス製ボルト及びナットで止められていた。

② プロペラ点検口区画の船底から上甲板までの高さは約69cmで、囲壁の高さは約15cmであった。

③ 上甲板はベニヤ板ではなく新素材^{*2}であったが、プロペラ点検口区画には舵取装置があり、上甲板と当該区画の隔壁上部の間からは光が漏れ、葉

書1枚の厚さ程度の隙間があり、また、プロペラ点検口区画船首側の隔壁には、機関室まで伸びる操舵機用の電線及び油圧パイプを通す貫通穴があり、防水措置は施されていなかった。

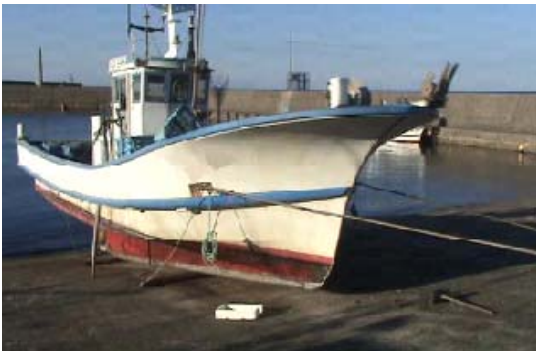
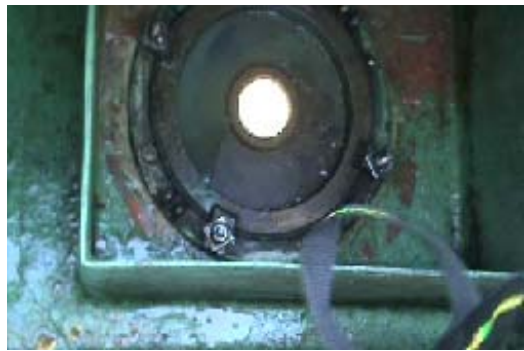
写真7 F船

F船は、平成13年頃、操業を終えて約20knの速力で帰航中、プロペラ点検口窓を止めていた蝶ネジ4本全てが切れて窓が外れ、海水が噴き出し、その影響で上甲板上のハッチが外れた。船尾上甲板上約20cmまで海水が滞留し、左舷側に約20度傾斜したが、海水が機関室に流入しなかったため自力で帰港した。その後、当該点検口窓をボルト及びナットで止めるように変更した。なお、停止中に窓を開放すると、点検口を囲む囲壁内に海水が約10cm溜まる程度で、海水が当該囲壁からあふれることはなかった。

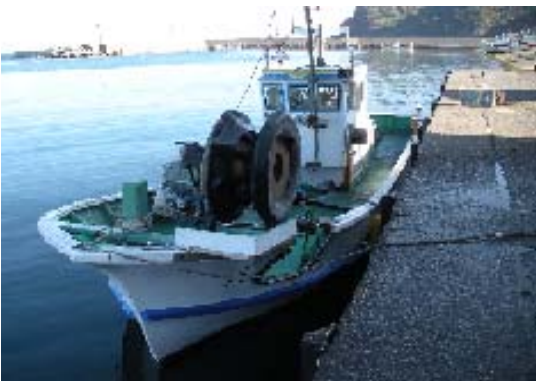
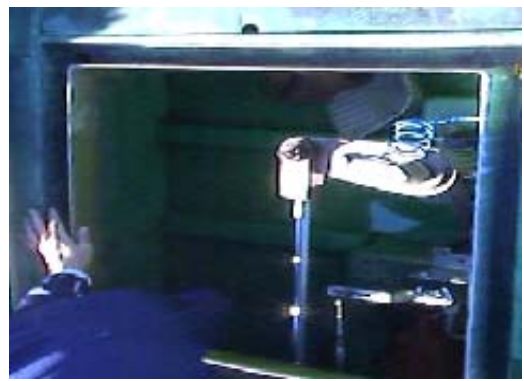
写真8 G船

G船は、操業を終えて帰航中、プロペラ点検口窓を止めていた蝶ネジ4本が全て切れて窓が外れ、海水が噴き出したため、上甲板上のハッチの蓋が外れた。操舵室内まで浸水したが、港が近かったため自力で帰港した。その後、プロペラ点検口を撤去した。

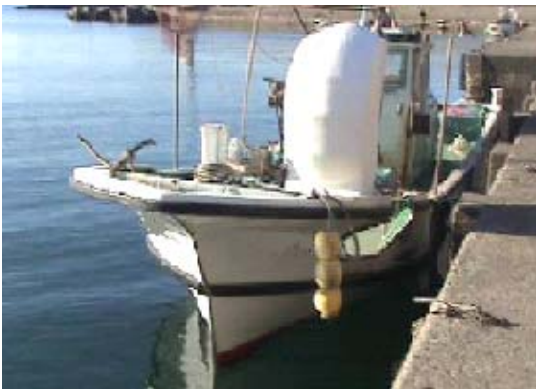
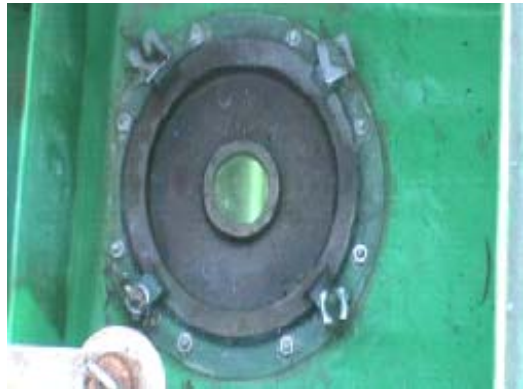
写真9 H船

H船は、プロペラ点検口窓を点検口に止めていた蝶ネジ4本のうち1本が切れ、窓と点検口の隙間から浸水したが自力で帰港した。その後、振動もあったことから、縦材を追加して補強した。
