平成7年横審第42号

漁船第二十五五郎竹丸転覆事件

言渡年月日 平成8年4月26日

審判庁 横浜地方海難審判庁（黒田和義、宮田義憲、上野延之、参審員柳川三郎、森田知治）

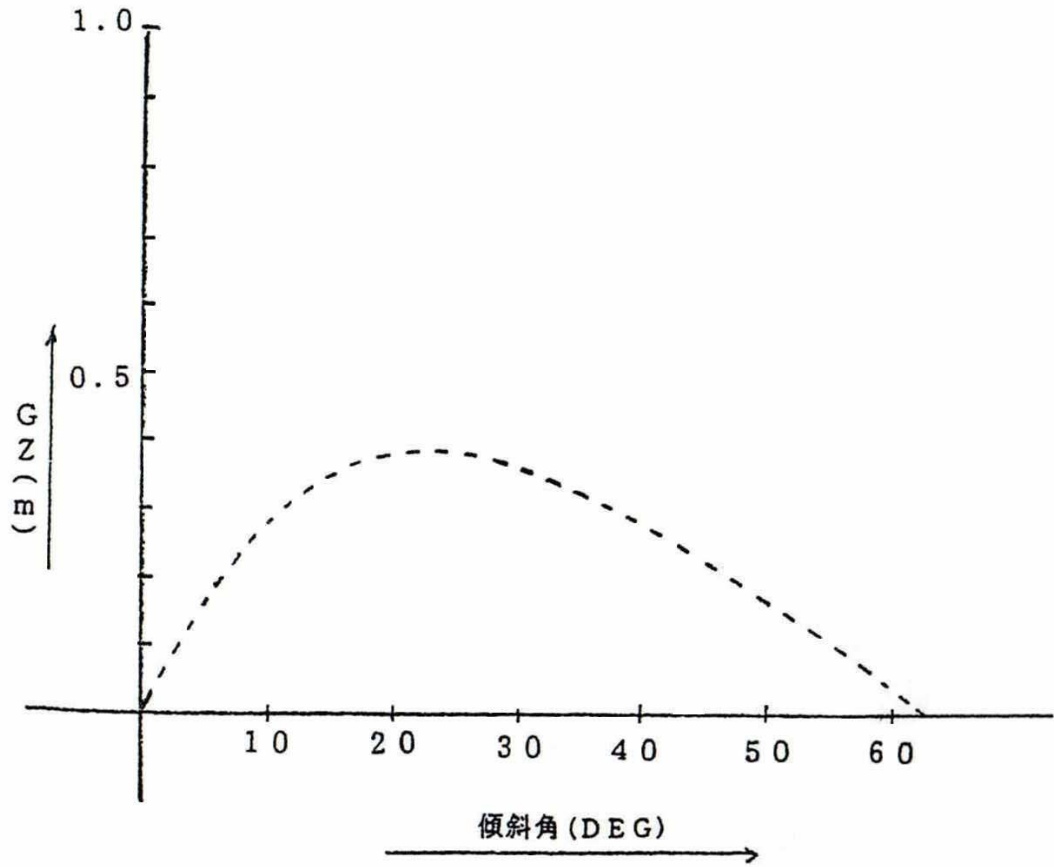
別紙 1

一方、放水口が開の場合で見ると満載出港状態のGZ曲線は改造された船首楼を含めたので当初造船所が算定したものに比較してGZが最大となる値において18パーセント増加するが、改造後満載出港状態のGZ曲線と下限喫水及び上限喫水の各排水量におけるGZ曲線を比較すると、GMは1.79メートルから1.29メートル及び0.66メートルへ、GZの最大値は0.46メートルから0.14メートル及び0.05メートルへといずれも大幅に低下し、喫水についても満載喫水線を36センチ及び48センチ超過して乾舷がなく、予備浮力が極端に減少した状態となっていたことになる。

建造時満載出港状態の復原力曲線図

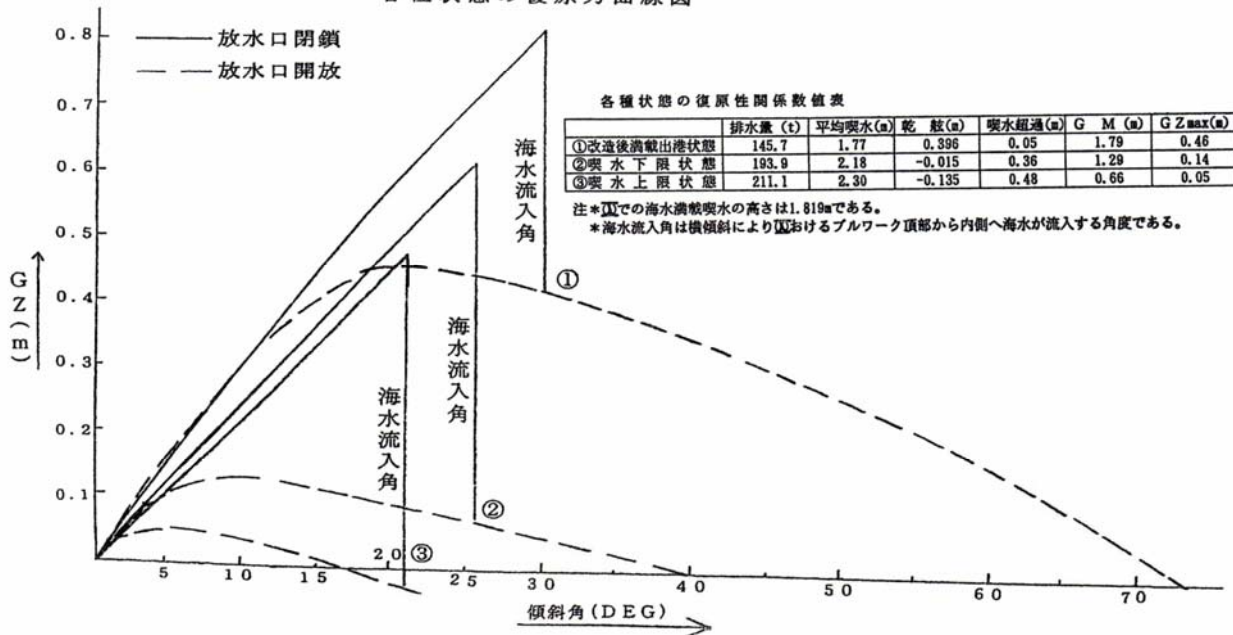
別紙 2

別紙は、1 建造時満載出港状態の復原力曲線図、2 各種状態の復原力曲線図、3 喫水下限状態及び喫水上限状態の復原力曲線図、4 滞留水状況図を示したものであり、放水口が閉の場合のGZ曲線は、ブルワークが浮力に寄与するので、傾斜が増加して海水が流入するまでは極めて大きくなるが、実際には復原力は放水口が開の場合のものとの間にあることになる。

各種状態の復原力曲線図

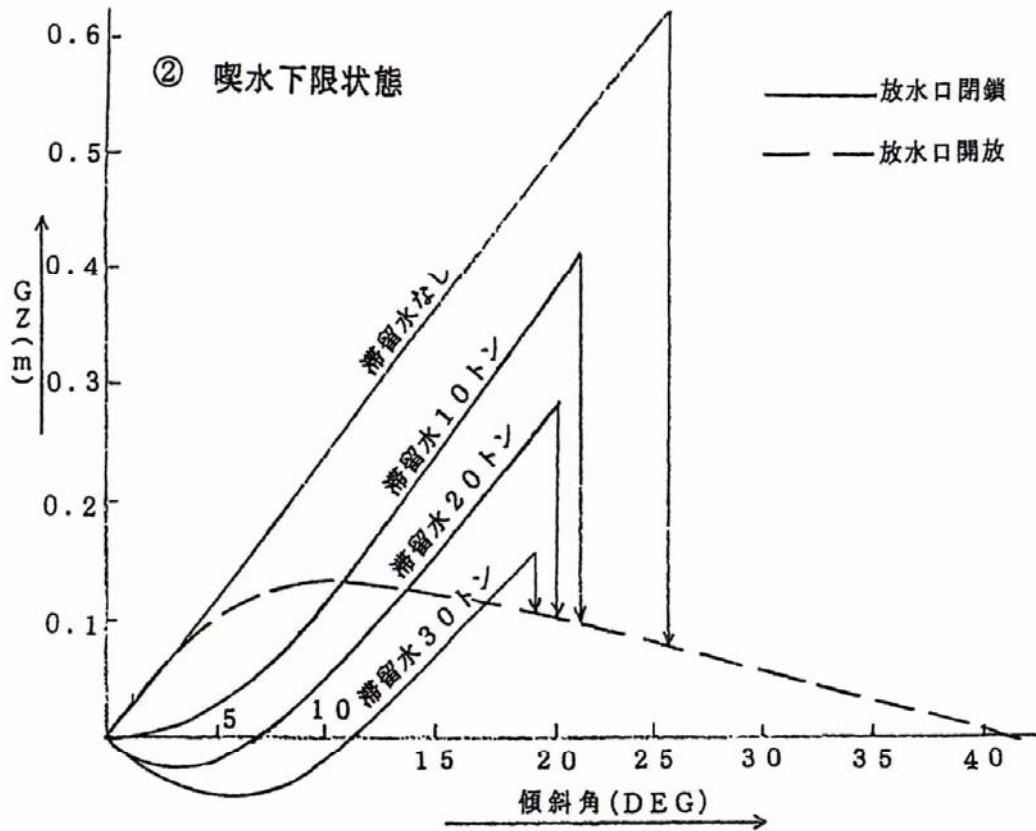
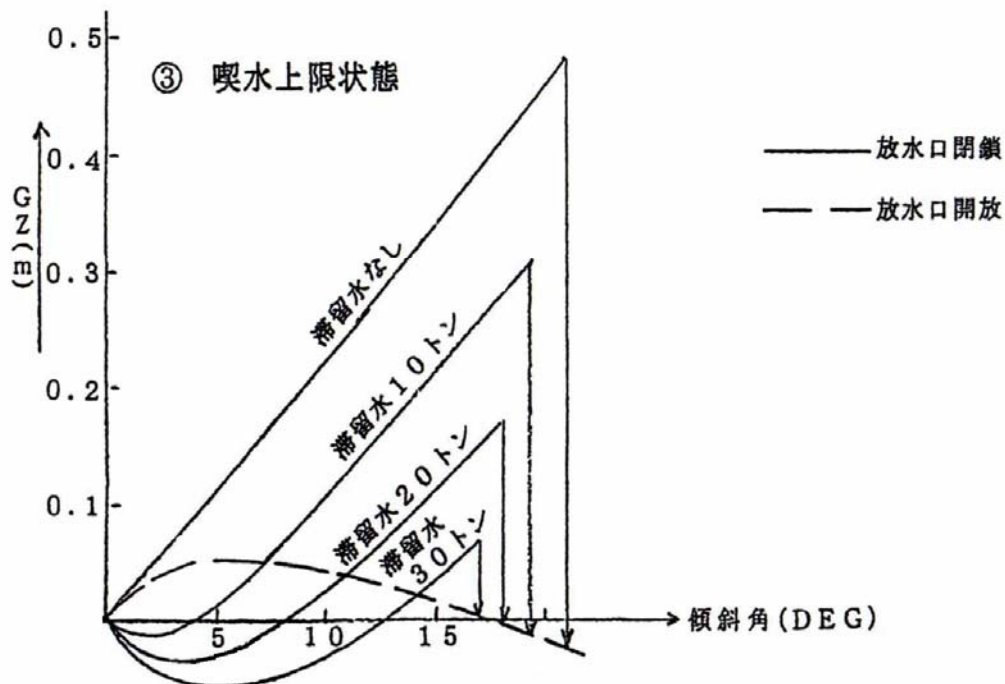
別紙 3

復原力は、極言すれば小角度傾斜においてはGMで支え、大角度傾斜においては乾舷すなわち予備浮力で支えるものであって、GMと乾舷は復原性の両輪であり、いずれが欠けても転覆の危険を免れないといえるが、復原力は乾舷が小さくなくても重心が大きく動かなければ、平穏な海上での船体の動きに特に変化を与えないことから、乾舷とは無関係にGMさえ大きければ復原力が大きいとの錯覚に陥って、乾舷を軽視し、浮力が極端に減少した状態となって復原性も極端に小さくなったことにより、本件が発生したものといえる。

上限喫水の場合においては、放水口が開の状態における残存浮力は15トンしかないので、GZ曲線が更に小さいから前下限喫水の場合ほどの外力がなくても転覆することは明らかである。

喫水下限状態及び喫水上限状態の復原力曲線図

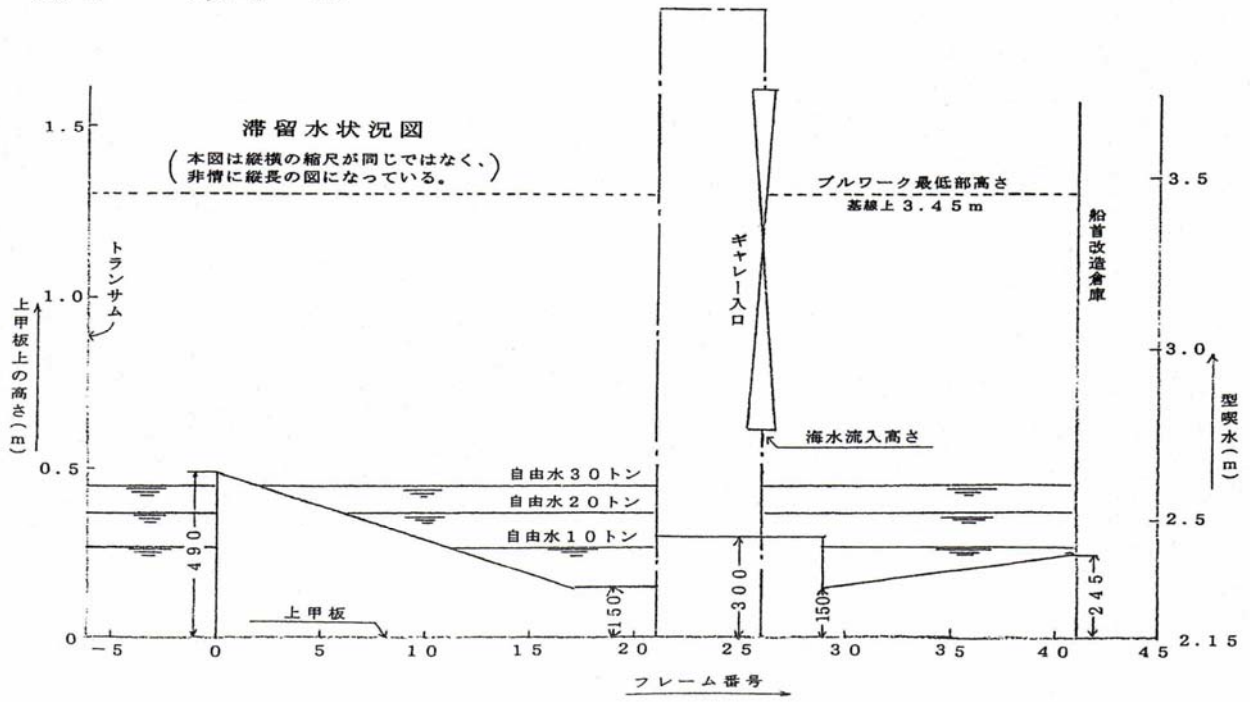
別紙 4

二五号の下限喫水の場合においては、前部甲板上に打ち込んだ海水が、前部放水口からの排水能力を超える量に達したとき、滞留水を生じ、これが前部甲板上約30センチに達したとき、船橋右舷側の作業甲板を乗り越えて後部甲板網置場へ流入し始め、滞留水の増大とともに、上部構造物の左右非対称により、船体を右舷側へ傾斜させながら同時に沈下させ、更に海水の打ち込みを助長して滞留水量が約10トンになったとき、自由水の影響によってGMがゼロとなるが、GZは傾斜角の増加とともに次第に

増大し、21.5度の傾斜角に達して0.40メートルとなり、同傾斜角度でブルワークの頂部を越えて海水が流入し始めると放水口が開の状態に移行してGZは0.09メートルとなる。

滞留水が20トンの場合には負のGMで始まり、釣合い角は7度となり、海水流入角は20.5度でGZは0.29メートルから0.1メートルまで低下する。

滞留水が甲板上45センチの30トンに達すると釣合い角は11度となり、海水流入角は19.5度でGZは0.16メートルから0.11メートルとなり、一方残存浮力は33トンとなる。

これらGZ曲線の傾向からみて、30トン前後の滞留水があつて20度前後の横揺れが生じたときと大波を甲板上にすくい上げたときがほぼ同時的に生じた状況において転覆に至らしめたものと見ることができる。
