船 舶 事 故 調 査 報 告 書

2 コンテナ船 CARINA STAR 護衛艦くらま衝突

船舶事故調査報告書

事故種類 衝突

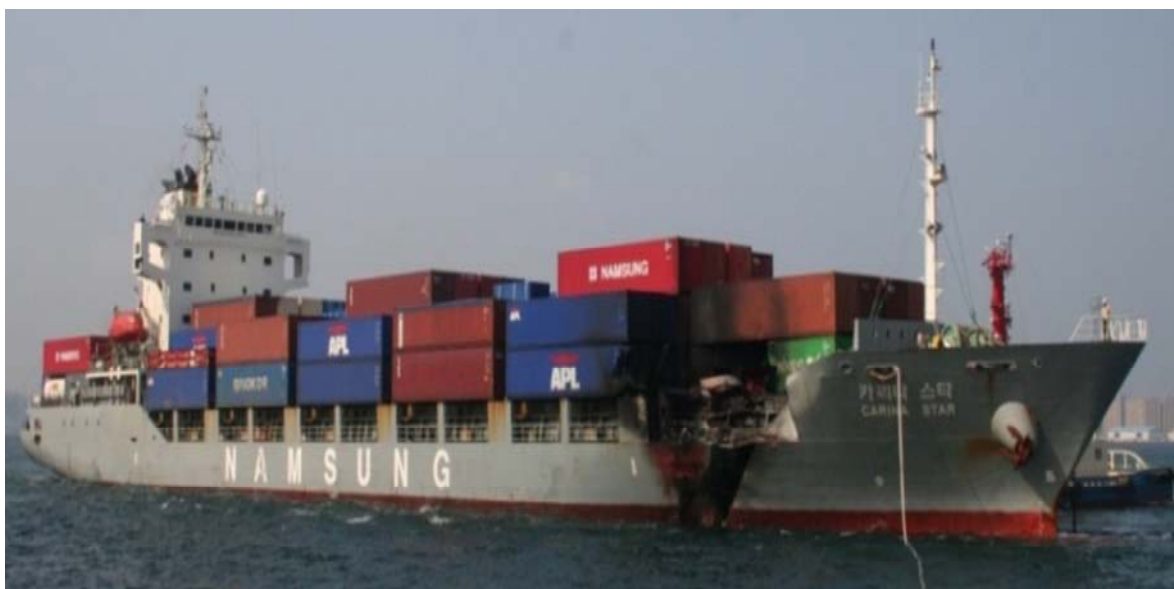
写真1 A船の状況

船首部右舷外板に破口

- ① B船との衝突後、電源が喪失し、衝突した状態のまま漂流したが、電源は4～5分で復旧した。
- ② A船は、積載していたコンテナが破損し、コンテナの中にあった木製の荷敷等にB船の火災が燃え移ったが、A船の乗組員が消火した。

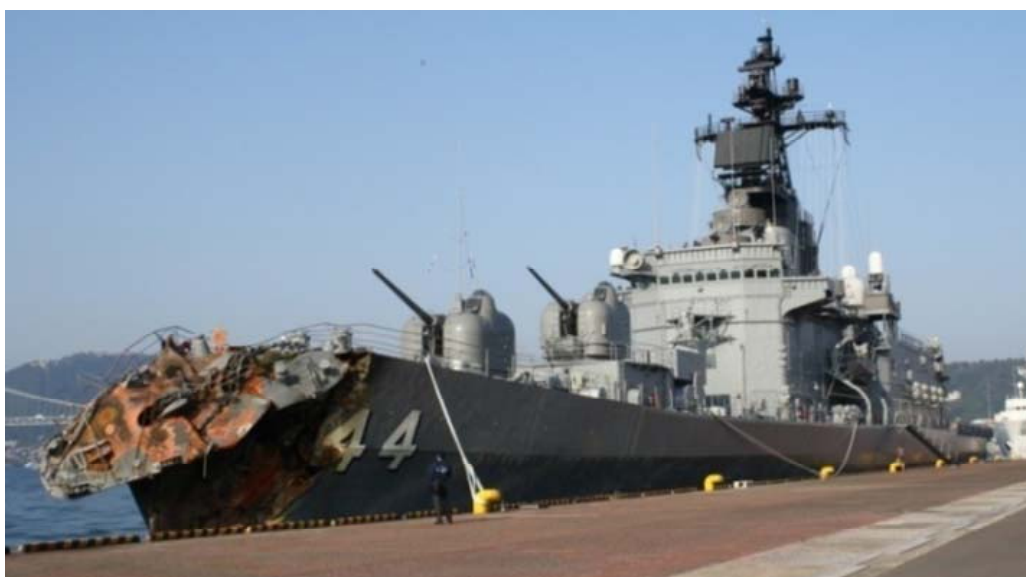
写真2 B船の状況

船首部圧壊

- ① 当初は、A船のコンテナの中の物が燃えたと思っていたが、B船の前部倉庫に保管していたペイント類に着火し、ロープ類に燃え移ったとの報告を受けた。B船乗組員のほか、来援した消防艇等が消火した。
- ② ほぼ直角に衝突して分離できない状態であったので、下関側に流されて乗り揚げないように注意しながら引き離しの操船を行った。両船が分離するまで6～7分ほどの時間を要した。
- ③ 衝突後、関門マーチスからAIS情報を発信状態にするよう連絡があったが、搭載しているAISの「構造上」発信ができない旨を連絡した。

北九州市消防局からの情報によれば、火災原因は、A船とB船の衝突により、B船の艦首倉庫に保管されていた第一石油類のシンナー缶等が破損し、船体衝突時の鋼板相互の接触による火花がシンナー等の可燃性混合気に引火して出火したものと推定した。

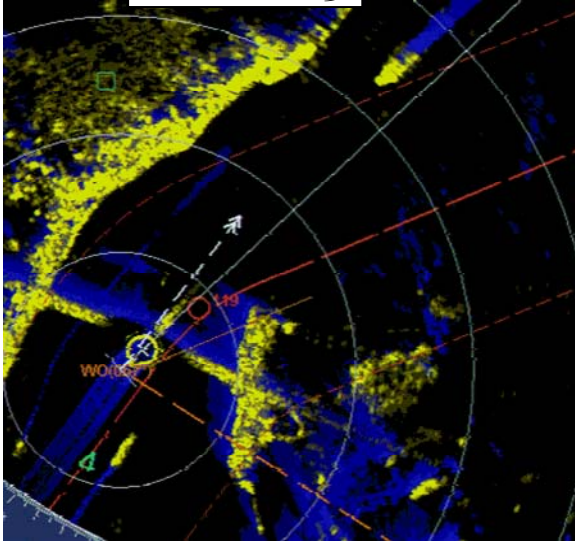
19:54:02 ごろ

(1) 19時54分02.2秒ごろ、A船は関門橋の西側を東進し、B船は関門橋の東側を西進し、C船は関門橋付近を東進した。

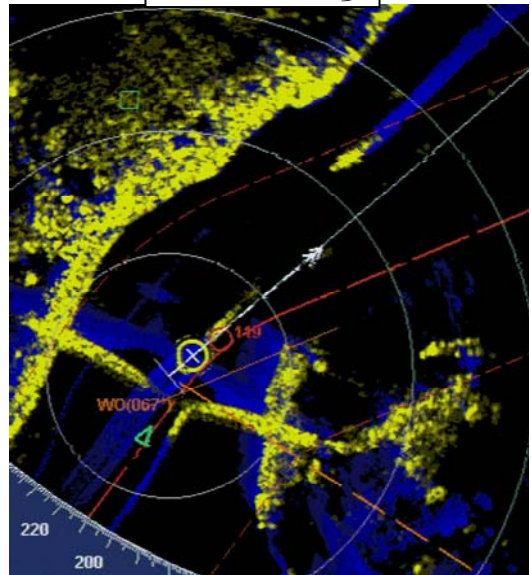
19:54:47 ごろ

(2) 同54分47.7秒ごろ、A船は関門橋付近を東進し、B船は関門橋の東側を西進し、C船は関門橋を過ぎて東進した。

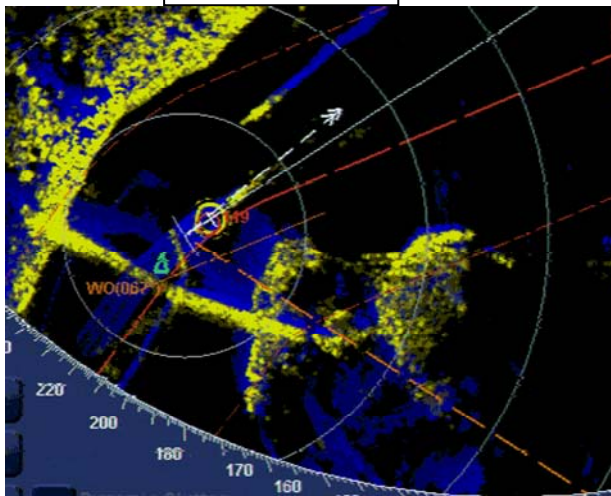
19:55:32 ごろ

(3) 同55分32.2秒ごろ、A船は関門橋を過ぎてC船の後方となり、B船は関門橋の東側を西進し、C船は関門橋の東側を東進した。

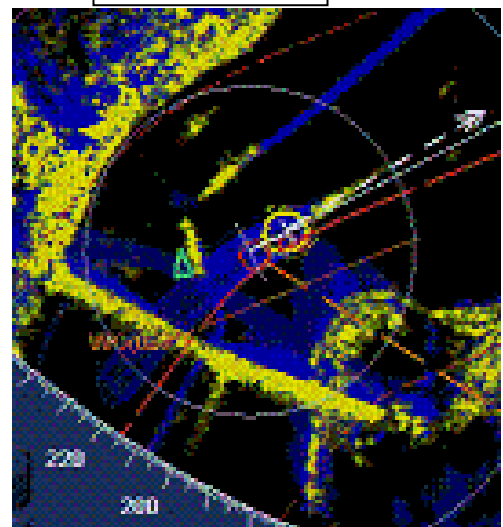
19:56:02 ごろ

(4) 同56分02.2秒ごろ、A船とB船の映像が関門橋の東側で接近し、C船は関門橋の東側を東進した。

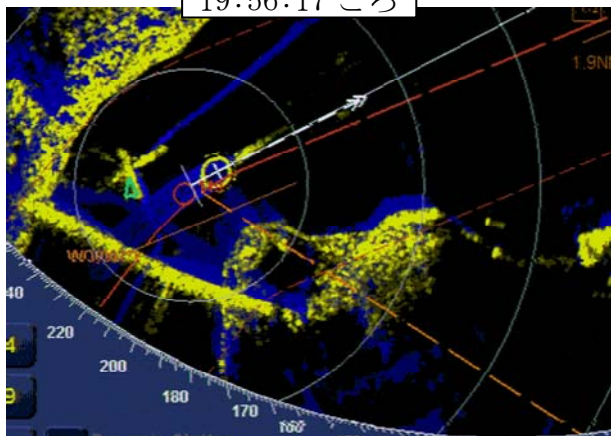
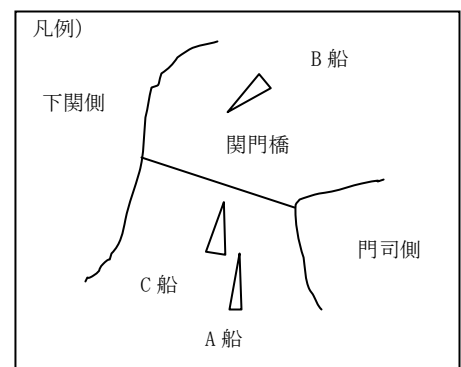
19:56:17 ごろ

(5) 同56分17.7秒ごろ、A船とB船の映像が関門橋の東側で重なり、C船は関門橋の東側を東進した。
