船 舶 事 故 調 査 報 告 書

2 ケミカルタンカー第二旭豊丸乗組員死亡

船種船名 ケミカルタンカー 第二旭豊丸

事故種類 乗組員死亡

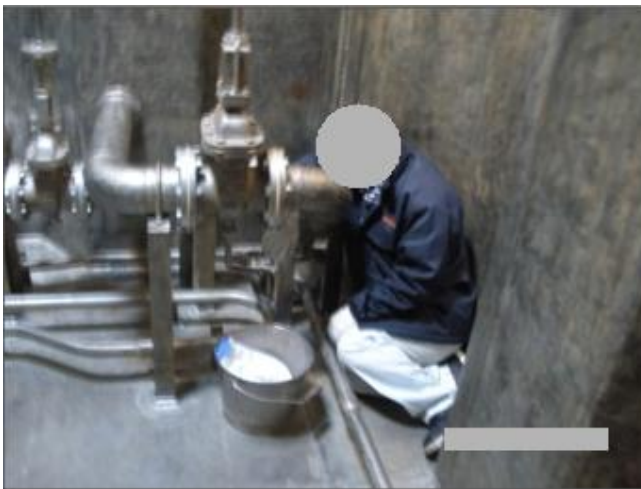
(写真2.1-4 二航士を発見したときの状況)

機関長は、上甲板上での作業状況を確認するため、居住区を出て右舷側から船首方に向かって上甲板通路を歩き、船首側の通路を経て左舷側の上甲板通路を歩いていた時、マンホールハッチの蓋が開いていた左舷1番貨物タンク内をのぞいたところ、バケツが置かれ、有機溶剤用マスク及び手袋を着用してサクシオンウェル付近の隔壁にもたれかかるように倒れていた二航士を発見した。

機関長は、二航士を発見した際、左舷1番貨物タンク内はガス臭く、昨日は空^{から}であったサクシオンウェルにはクロロホルム洗浄水が残っている状態だったので、貨物と送風が同じ配管を通る部分に残っていた同洗浄水が送風したときに押し出されて貨物タンク内に戻ったのではないかと思った。

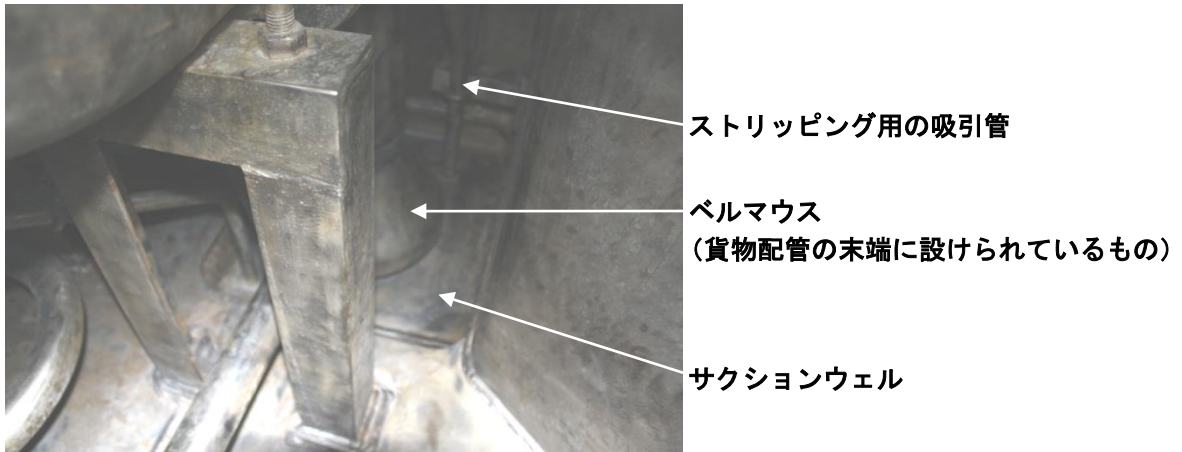
(写真 2.5-5 サクシオンウェル等)

設備の操作手引書^{*15} (P&Aマニュアル) によれば、左舷1番貨物タンクの容量は、 80.164 m^3 であり、サクシオンウェル ($44\text{ cm} \times 38\text{ cm} \times 6\text{ cm}$) の容積は、約 0.01 m^3 であった。

- ① 本船は、本事故前日、左舷1番貨物タンク内のクロロホルム洗浄水をスロップタンクに移送した後、機関長が、サクシオンウェルには同洗浄水が残っていないことを確認していたが、本事故当時、同貨物タンク内はガス臭く、サクシオンウェルには同洗浄水が残っていたことから、送風した際、配管部分に残っていた同洗浄水が押し出されて同貨物タンク内に戻った可能性があると考えられる。
- ② 本船の船体、機関及び機器類、ポンプ、ターボファンなどの荷役設備について、不具合又は故障はなかったものと考えられる。

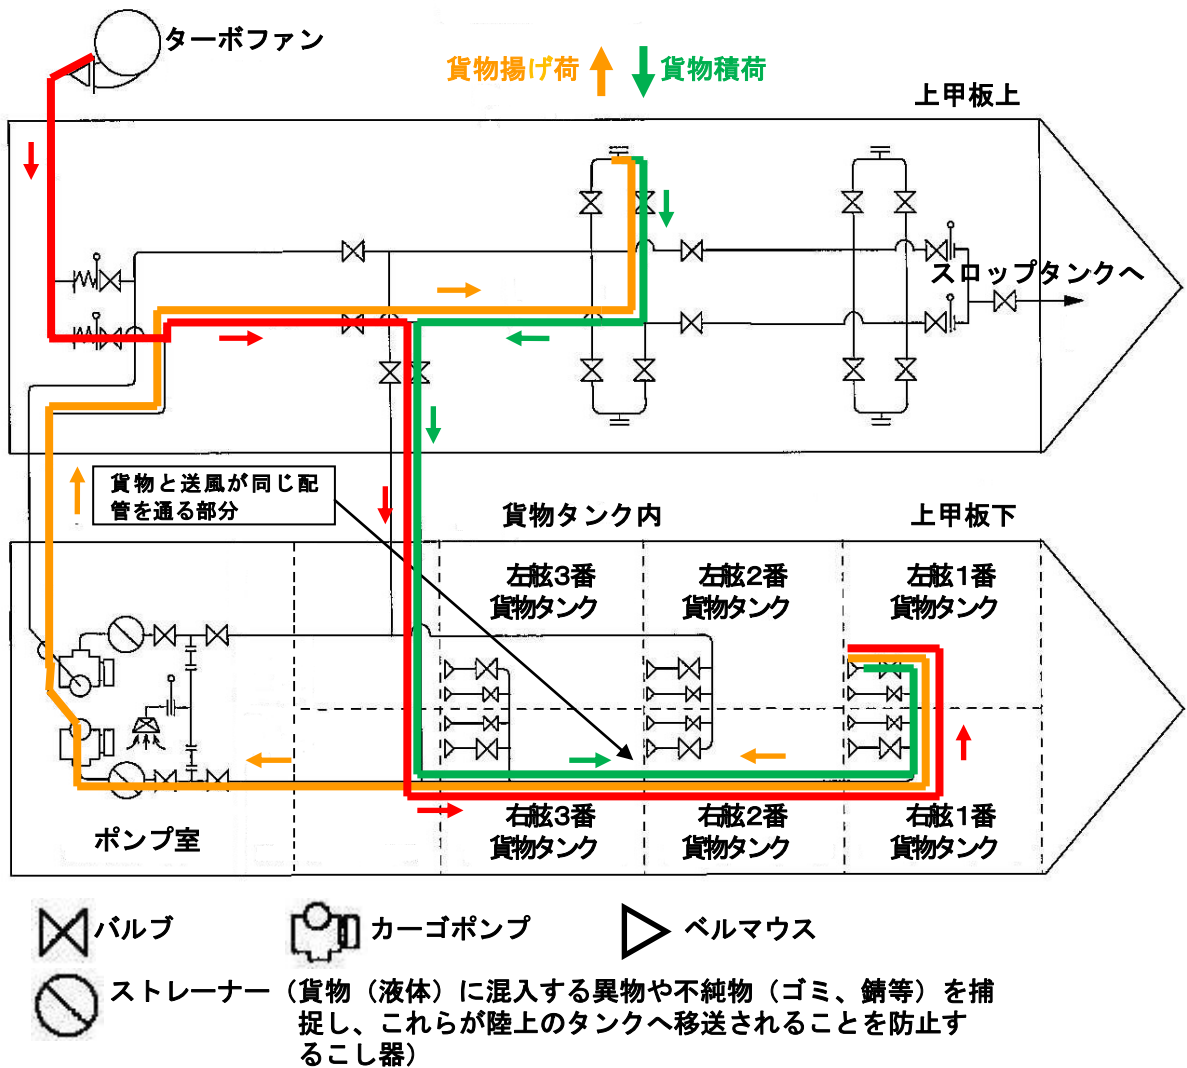
(図 2.5-3 荷役及び送風配管系統図)

船長及び一航士は、10時間以上送風を行った後に貨物タンクに入る際、マンホールハッチの蓋を開けるとガス臭かったことを過去に何度か経験しており、貨物と送風に同じ配管を用いるので、配管に残っていた洗浄水が送風に押し出されて貨物タンク内に逆流してしまうこと、湿気が多くて乾きにくい状態になっていることがガス臭の原因だと思っていた。

本船は、貨物タンク内の換気用に固定式電動ターボファンが貨物ポンプ室に1台設置され、揚げ荷後、清水洗浄を行い、その洗浄水をスロップタンクに移送した後、貨物タンク内を乾燥するとともにガスフリーを行うため、同ターボファンを運転して6個の貨物タンク内に送風していた。通常、通風洗浄は、6個の貨物タンク内に同時に送風するが、同ターボファンの位置から近い貨物タンクほど送風の勢いが強く、左舷1番貨物タンクは、同ターボファンから最も遠い貨物タンクなので他の貨物タンクに比べて送風の勢いが弱かった。

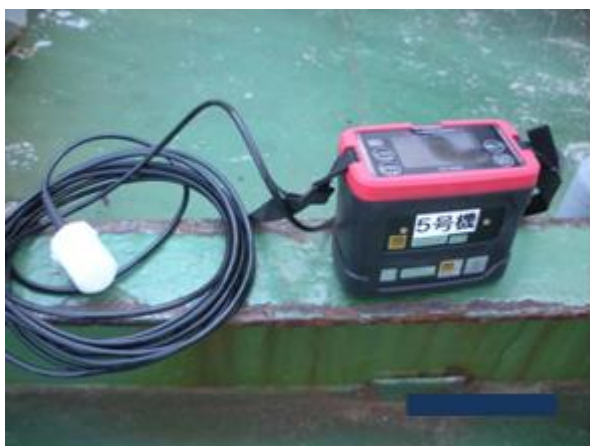
(写真2.5-6 ポータブル式計測器)

本船は、酸素及びガス濃度計測器とし、ポータブル式計測器及びポケットブル式計測器の2つを備えており、ポータブル式計測器は、可燃性ガスの爆発下限界及び酸素濃度について、ポケットブル式計測器は、硫化水素、一酸化炭素、可燃性ガスの爆発下限界及び酸素の各濃度について、それぞれ酸素とガス濃度を同時に計測して画面に計測値を小数点第1位まで表示し、警報設定値を超えた場合に警報音が鳴る仕組みになっていた。両計測器は、不燃性ガスを計測することはできないが、本船乗組員は、不燃性ガスを含めた全てのガス濃度を計測できると思っていた。

A社は、不燃性及び難燃性のガスの有無について、酸素濃度の低下をもって判断するという誤った方法を本船乗組員に対して説明していることから、ガス濃度計測に関する認識が欠けていたものと考えられ、また、ポータブル式計測器の使用については、本船乗組員との間で理解に食い違いがあることから、使用方法の説明を行ったものの、本船乗組員の正しい理解が得られていなかったものと考えられる。
