平成19年仙審第35号

## 漁船第七千代丸遭難事件

損 害 大量の海水がウエルデッキに打ち込み，船体前部沈下，航行不能，のち解撤

原 因 第七千代丸・・・満載状態で荒天海域を航行する際の危険性に対する判断不適切  
船舶所有者・・・安全運航の確保に対する具体的な関与不十分

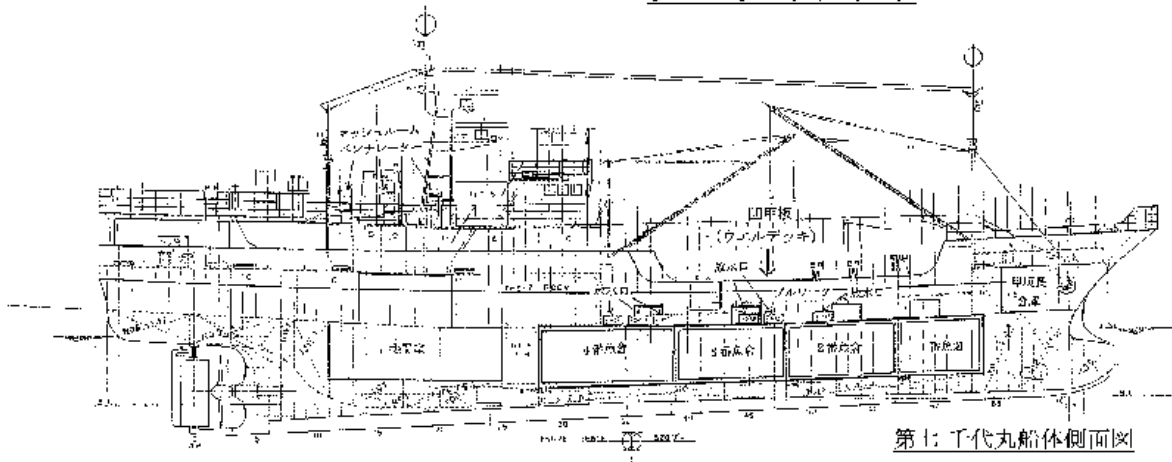
第1: 千代丸船体側面図

上甲板には、係船機器が備え付けられた船首楼甲板下に甲板長倉庫があつて、船尾楼甲板下に船首側から順に漁獲物処理場と両舷冷凍室、機関室中段、乗組員室、調理室、食堂、食料庫兼魚倉及び6番魚倉が設けられていた。そして、船首楼後壁と船尾楼前壁の各開口部にそれぞれ水密扉が設けられて両壁の間の上甲板上には船体構造物がなく、船首楼と船尾楼に囲まれた凹甲板（以下「ウエルデッキ」という。）となっていた。

ウエルデッキは、船首尾長さ、前部及び後部の各両舷幅がそれぞれ約15.5、4.5及び7メートルで、両舷に前部及び後部の上甲板上高さがそれぞれ約1.7及び1.8メートルのブルワークが巡らされていた。

ウエルデッキには、上甲板上高さ約60センチメートル（以下「センチ」という。）のコーミングで囲われた船首尾及び両舷各長さがいずれも約1.2メートルの1番ないし4番各魚倉口があつて、それぞれアルミニウム製蓋が被せられ、上甲板上高さ約70センチの鋼製やぐらの上に通称「板子」と呼ばれる厚さ5センチの木製板が敷かれた作業甲板が同デッキ全面に設置され、ブルワークの下部には、高さ及び幅がそれぞれ約40センチ及び80センチの放水口がそれぞれ4番魚倉口付近両舷に各3箇所、3番魚倉口付近両舷に各2箇所及び2番魚倉口付近両舷に各1箇所設けられていた。

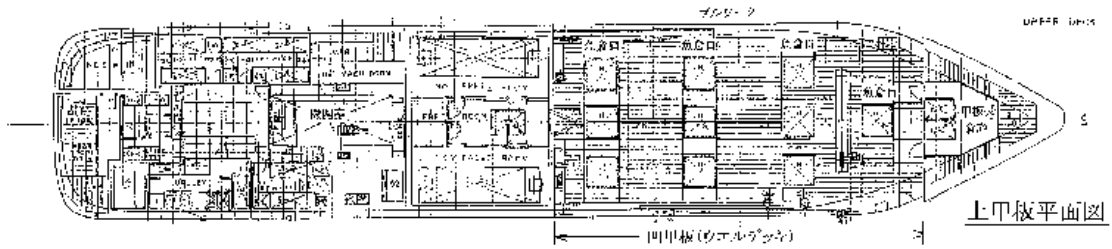
上甲板平面図

千代丸には両舷にそれぞれ6個の放水口が設けられ、船体が横揺れして傾斜した際に片舷から放水されることから、放水量は毎秒3.8トンとなる。
