昭和56年横審第38号
油送船第五豊和丸爆発事件

言渡年月日 昭和59年4月6日

審判庁 横浜地方海難審判庁（忍田信雄、丸尾利夫、藤井春三、馬場道雄、川橋貫一）

油送船のガソリン積荷役に関し火災防止についての諸々の指導監督の不適切

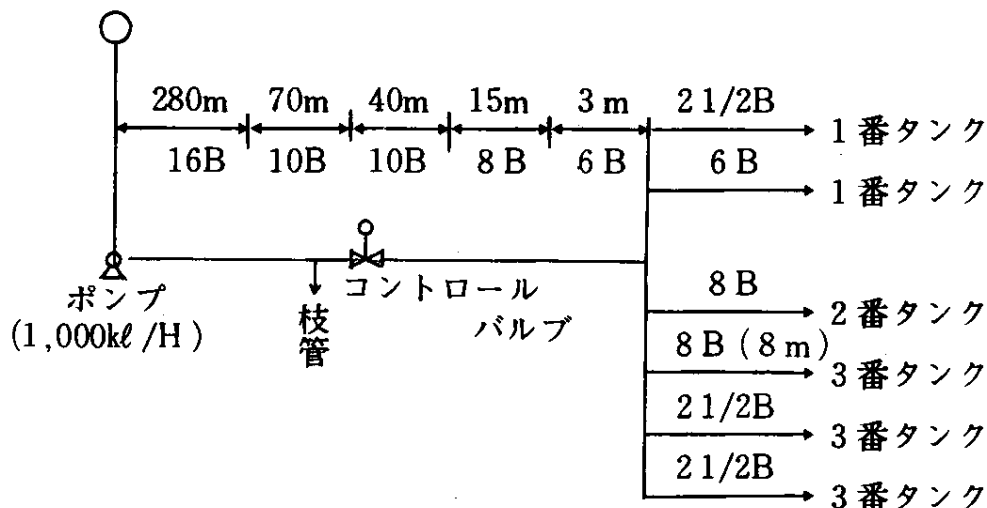
ニ ポンプにおける発生電流については、V著静電気障害対策ハンドブック（上）の異常摩耗における流動電流と摩擦動力の関係グラフからの $6 \times 10^{-8} + 8 \times 10^{-9} = 680 \times 10^{-10} = (\text{Amp})$ 発生するとした。

ホ 出荷系のモデルは次のとおりとした。

B：インチ
