昭和62年横審第82号

漁船第六十五惣寶丸転覆事件

言渡年月日 平成元年5月30日

審判庁 横浜地方海難審判庁（藤井裕司、小西二夫、伊藤實、柳川三郎、森田知治）

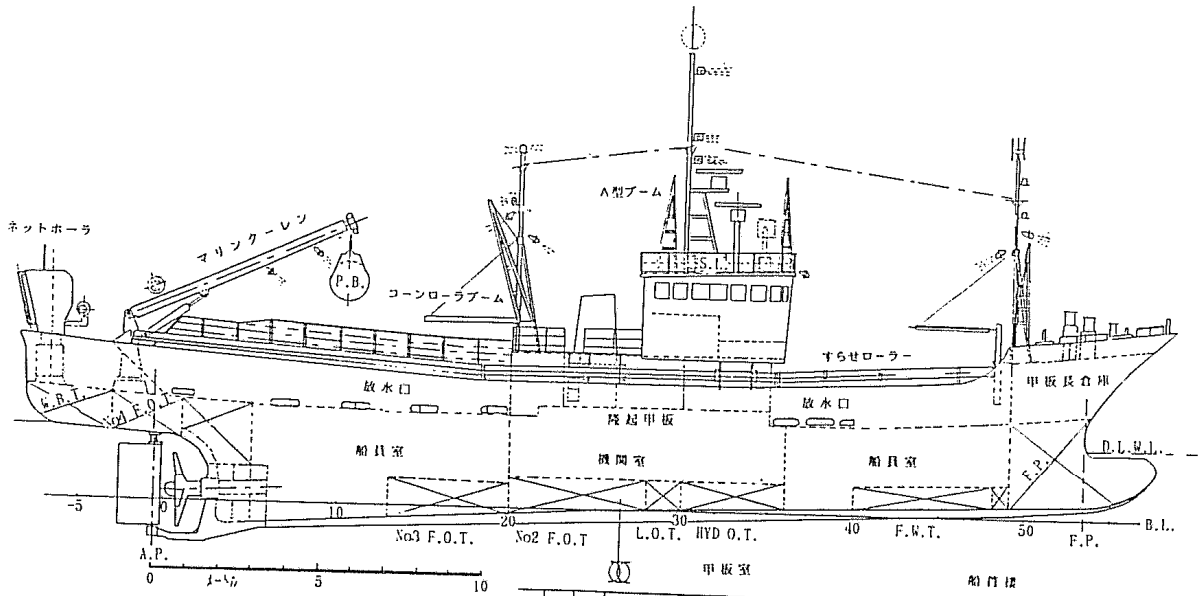
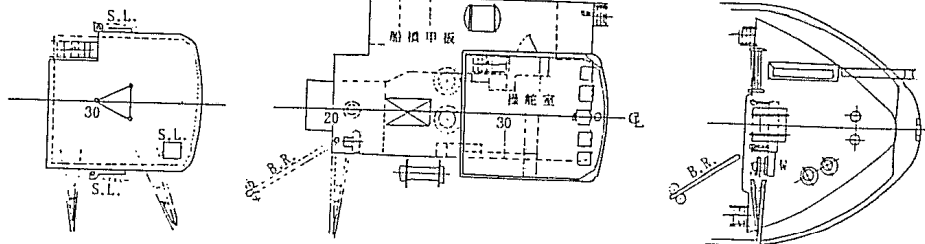
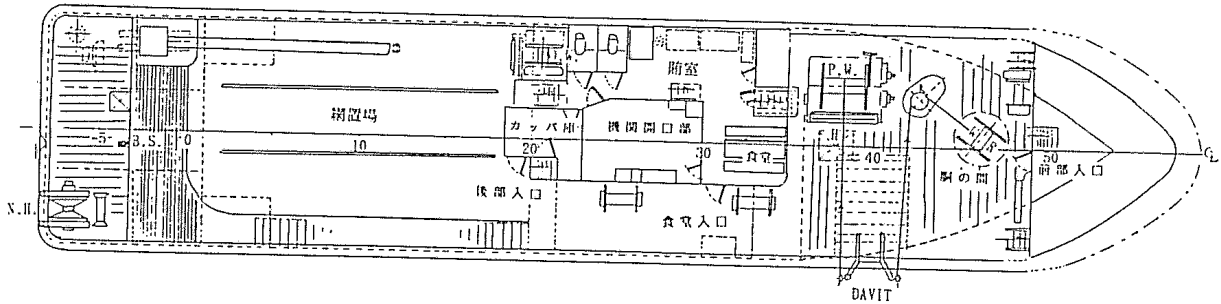
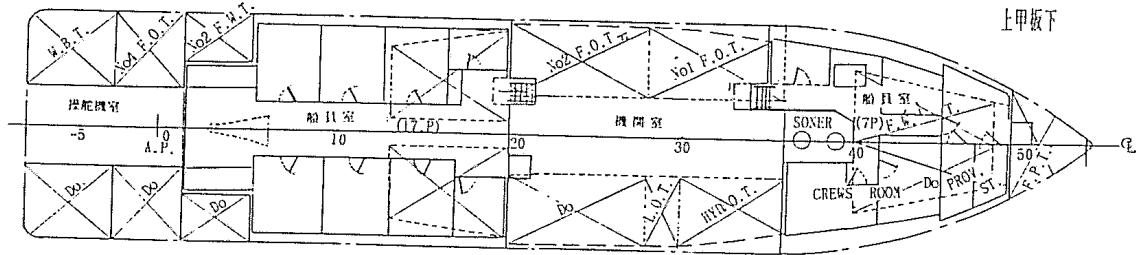
別紙 1 一般配置図

惣實丸は、中央部に船橋等を含む甲板室を有し、球状船首、船尾バルブ、方形キールを備えた船首楼付き一層甲板船で、中央部上甲板は、長さ約7.75メートル、全幅にわたり右舷側で43.7センチメートル（以下「センチ」という。）左舷側で12.4センチそれぞれ隆起した隆起甲板となっており、上甲板下には、船首から後方にかけて船首タンク（空倉）、前部船員室と続き、隆起甲板下が機関室で、その後方に後部船員室及び2番清水タンク（両舷）、舵機室、4番燃料油タンク（両舷）及びバラストタンク（両舷）となっており、2重底については、前部船員室下が清水タンク、機関室下が1番（両舷）、2番（両舷）各燃料油タンク及び諸タンクで、後部船員室下に3番燃料油タンクがあった。

ところで、進水直別の満載喫水線の標示の検査を受けたのち、C社が独自に実施した上甲板のかさ上げ工事については、船尾から甲板室後部までの上甲板及び中央部の隆起甲板がともに約25センチ上げられ、前部上甲板は、甲板室前部で20センチ上げられて船首楼後部で当初の甲板に連続するよう傾斜しており、型深さは0.23メートル増えて2.78メートル、重量も1.44トン増加し、そのため総トン数は、作業甲板、甲板室の一部拡大等の増加分を合せ、約17トン増加して97トンとなっていた。

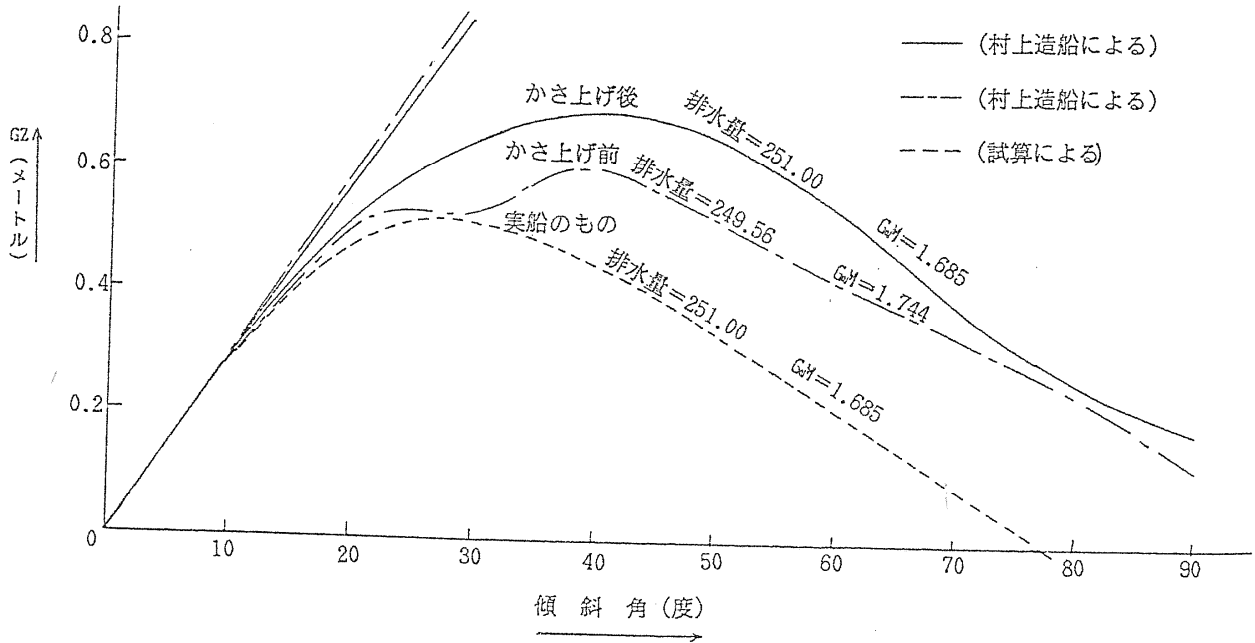
別紙4 完成時の出港状態におけるGZカーブ

完成時の復原性能計算は、C社がかさ上げた状態で傾斜試験及び動揺試験等を行った結果をもとに、乾舷については当初計画し建造許可を得ていた80トン船のものに戻して必要各種計算を実施したものであり、船長の復原性資料として、船長の為の復原性資料・重心試験成績及び重量トリム計算書(以下「船長の為の復原性資料」という。)を作成したが、同資料中の復原力曲線(以下「GZカーブ」という。)は、復原力減失角度が80度から90度と大きく、最大復原てこが0.7メートル前後と同類似まき網漁業の網船と比較して極めて大きな数値となっており、同資料で使用した同じ条件のもとで試算した結果と比べてみると最大復原てこにおいてほぼ2倍の値となっていたが、C社は、この復原力の過大表示について何の疑念も抱いていなかった。

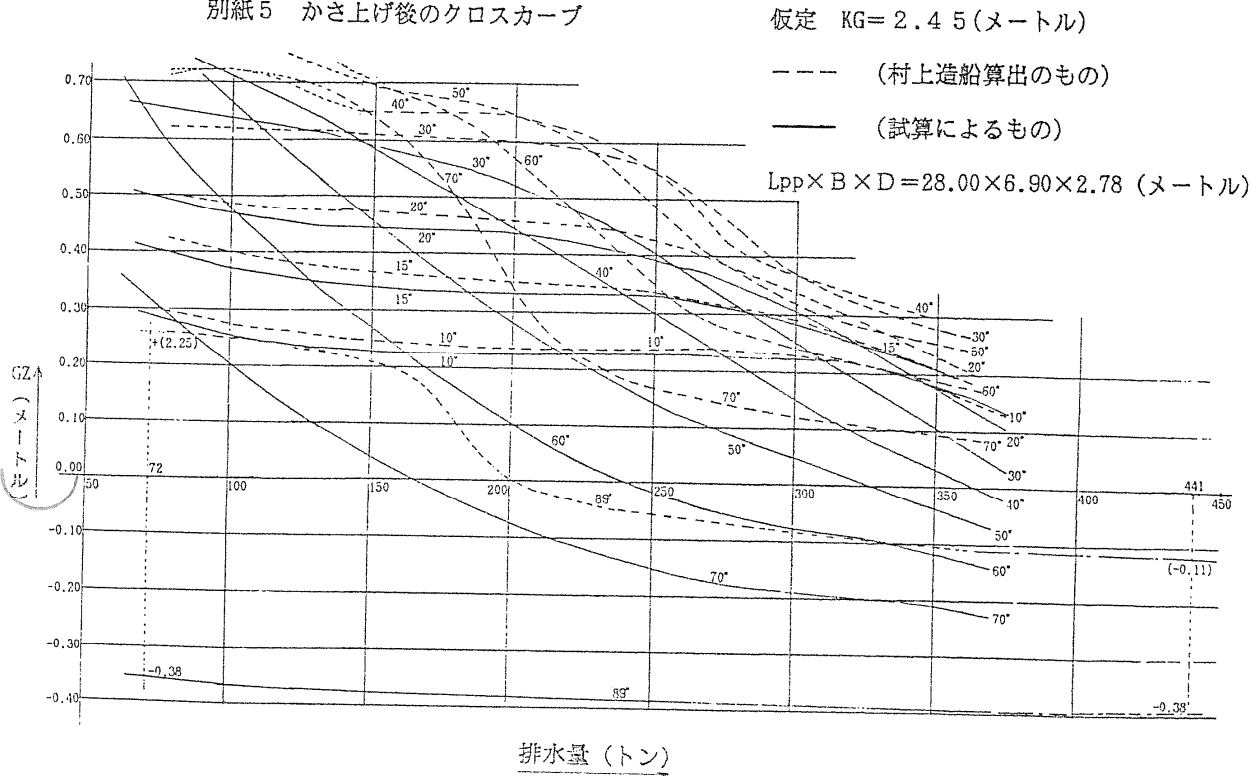
別紙5 かさ上げ後のクロスカーブ

C社は、銚子海上保安部からの指摘にもとづき、かさ上げされた実船のクロスカーブ（昭和62年5月22日付の復原性能計算書中のもの）を作成したが、傾斜角89度で全没排水量約484トン及び2.5メートルバトックライン外側の排水量約72トンについて浮心高さを求め、それぞれの復原てこをマイナス0.38メートル、マイナス0.34メートルと算出できるのに対し、C社の同クロスカーブからは、それぞれマイナス0.11メートル、プラス0.25メートルと大きく、これらのカーブから求

めるGZカーブは、明らかにかさ上げされた実船と比較して過大な復原力表示となる。

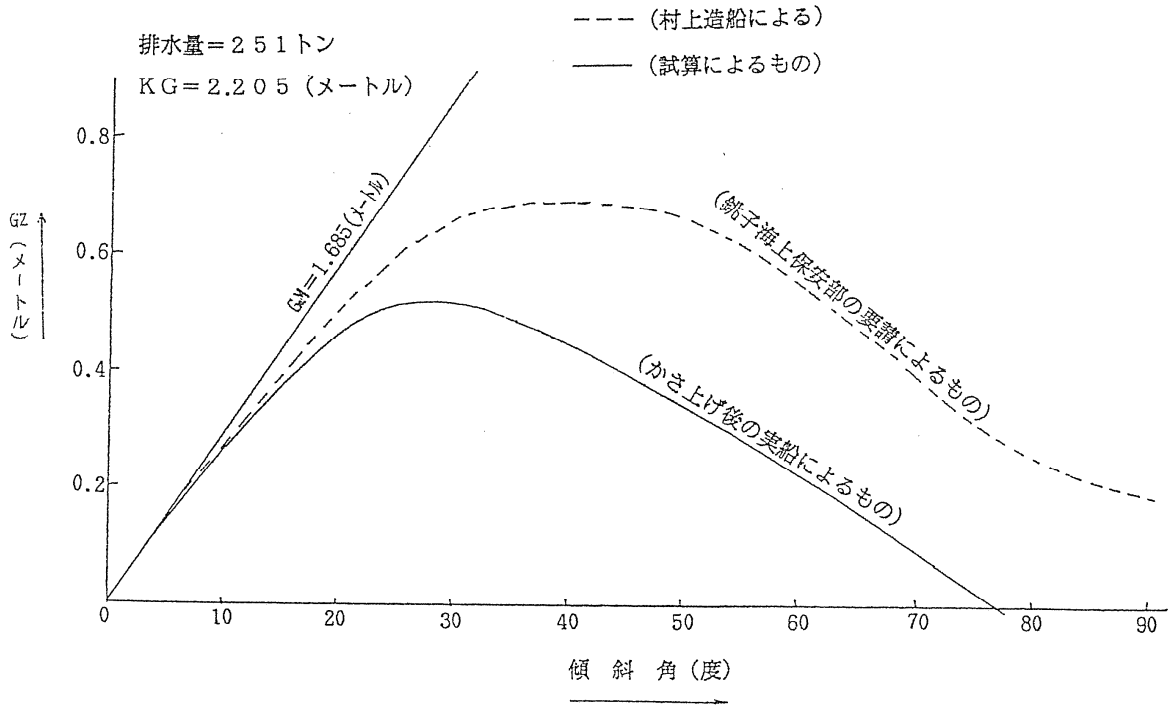
別紙6 かさ上げ後の出港状態におけるGZカーブ

ところで、かさ上げ発覚後、C社は、船長の為の復原性資料に誤りがあったとし、その改正した復原性資料を、銚子海上保安部の要請によるかさ上げ後の復原性資料とともに作成したが、いずれのGZカーブについても、船長の為の復原性資料中のGZカーブと同様過大な数値を示し、実船であるかさ上げ後の復原性資料中の出港状態におけるGZカーブを試算してみると、復原力減失角が77度、最大復原てこが傾斜角27度で0.52メートル、見掛けの横メタセンタ高さ(以下「GOM」という。).1.685メートルとなり、同傾斜角以上の大傾斜では、C社作成のものよりかなり小さな曲線となるが、船舶復原性規則や動力漁船の性能の基準(昭和57年農林水産省告示第1、091号)中に記載されているGOM計算による基準値0.709メートルより大きな数値であり、同基準を充足していた。

かさ上げされた実船のGZカーブは、C社が算出したものよりかなり過小なものであることは、前述のとおり別紙6で示したかさ上げ後の出港状態におけるGZカーブの比較からみて明らかであるが、漁船としての復原性に関する関係法規等は充足しており、同型類似漁船の復原性と比較してみても遜色はなく、かさ上げ後の実船としての惣寶丸の復原性は確保されていたものと認められる。

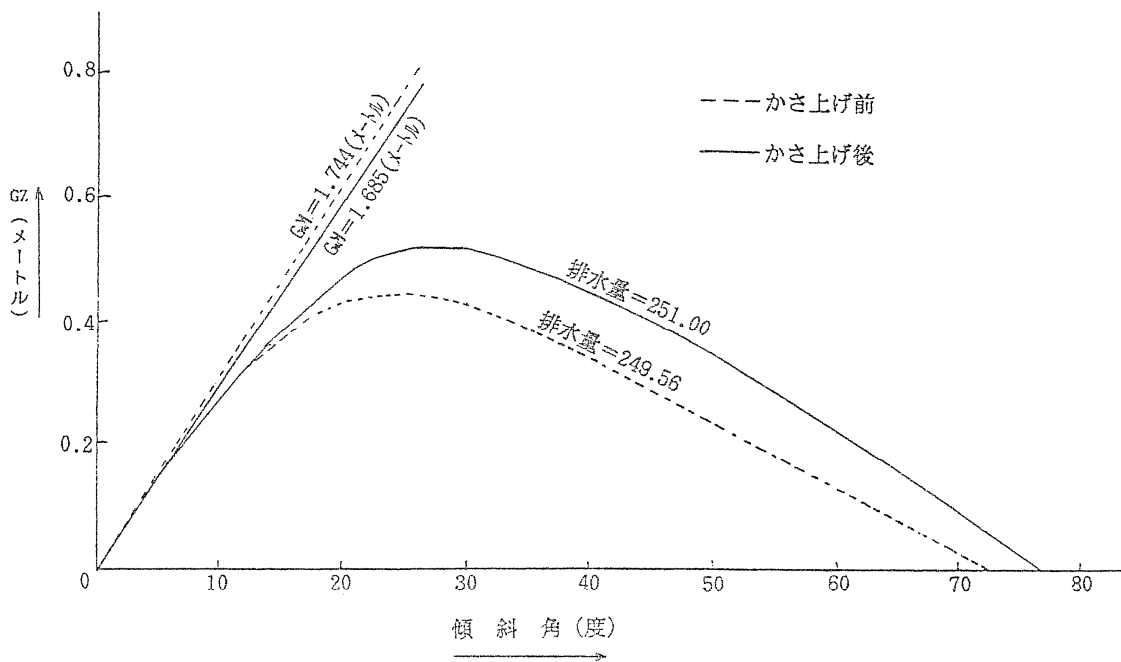
別紙7 かさ上げ前・かさ上げ後のGZカーブ

船長の為の復原性資料及び後日作成された復原性能計算書から、出港状態についてかさ上げ前とかさ上げ後の排水量、重心の高さ等を比較したものは次表のとおりで、かさ上げ後の排水量は1.44トン、キールから船体重心までの高さ(以下「KG」という。)は0.062メートルそれぞれ増加し、GOMは0.059メートル減少しており、この表値を使用して出港状態におけるそれぞれのGZカーブを試算したところ、かさ上げ後は、かなりの復原力増加がみられる。

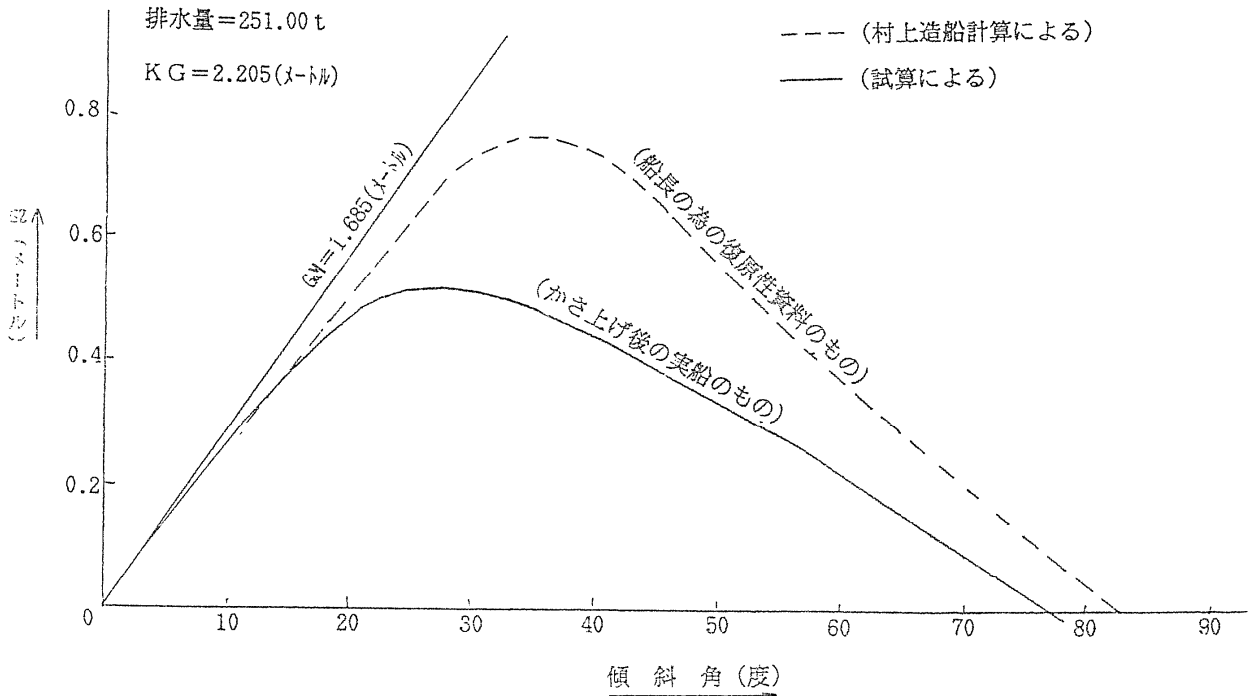
別紙8 出港状態におけるGZカーブ

しかし、C社が作成した船長の為の復原性資料中のクロスカーブより求められるGZカーブは、初めから意図的に実船とは異なるものを作成したものであり、漁船としての関係法規等を満足しているとはいえ、前示クロスカーブの誤りから明らかに過大表示されていたものであり、同資料の利用者に対して誤った情報を与えていた。

長年にわたり、多くの漁船等の建造に携わってきたC社としては、このような過大な復原力の算出について疑念を抱き、再検討すべきであったと思料するが、船長の為の復原性資料に誤りがあったことが直ちに本件発生の原因をなしたとは認め難い。

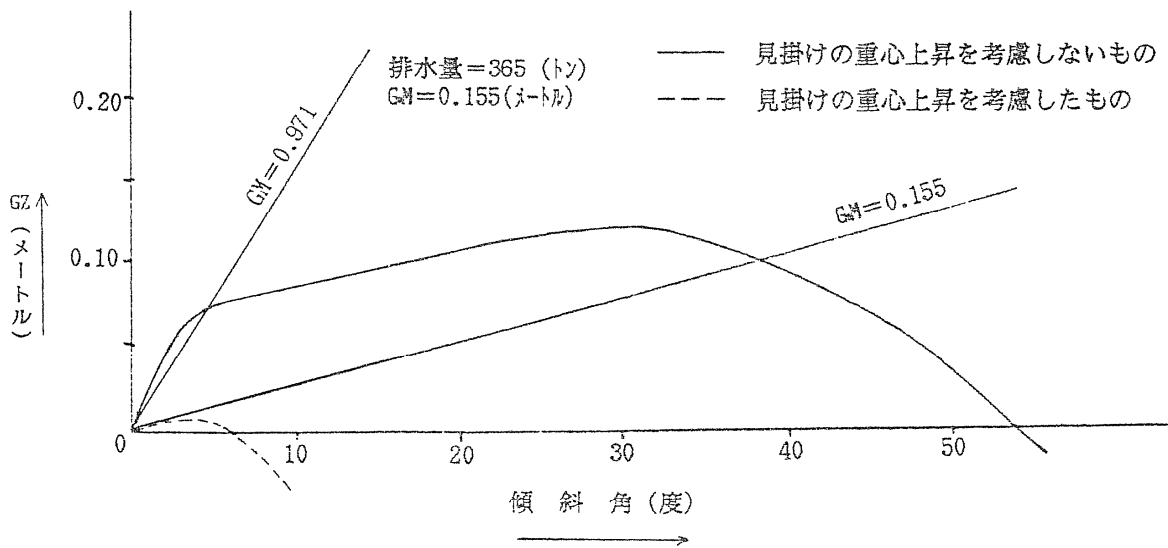
別紙9 自由水の評価

C社は、転覆原因の一要素として上甲板上のブルワーク一杯まで海水が充満した場合の復原性について検討し、トリムスタビリティ計算書を作成したが、その出港状態におけるGZカーブの立ち上がりの部分がGOM0.155に対応する直線と一致してなく、このようなことはありえないのであるが、これは同海水の自由水の影響を考慮していないためである。

見掛けの重心上昇という自由水影響の評価は近似的な手法であり、大角度傾斜に関しては誤差は大きくなっていくが、この自由水の場合について試算すれば、GOM0.155に対応して立ち上がるわずか5度ばかりの復原性範囲の小さなカーブとなり、瞬時に転覆するはずであるが、生存者による証言から明らかのように、1回の大波の打ち込みで直ちに転覆しなかった事故当時の現状と一致しない。

これは、自由水の船の横方向の幅が、その自由水の水深に比べて過大な場合、傾斜に伴う見掛けの重心上昇重を、実際の自由水的作用によるものより過大に評価することとなるからで、以下転覆の検討では、傾斜角に対応する自由水の重心の水平移動による傾斜モーメントを算出し、自由水の影響とする。

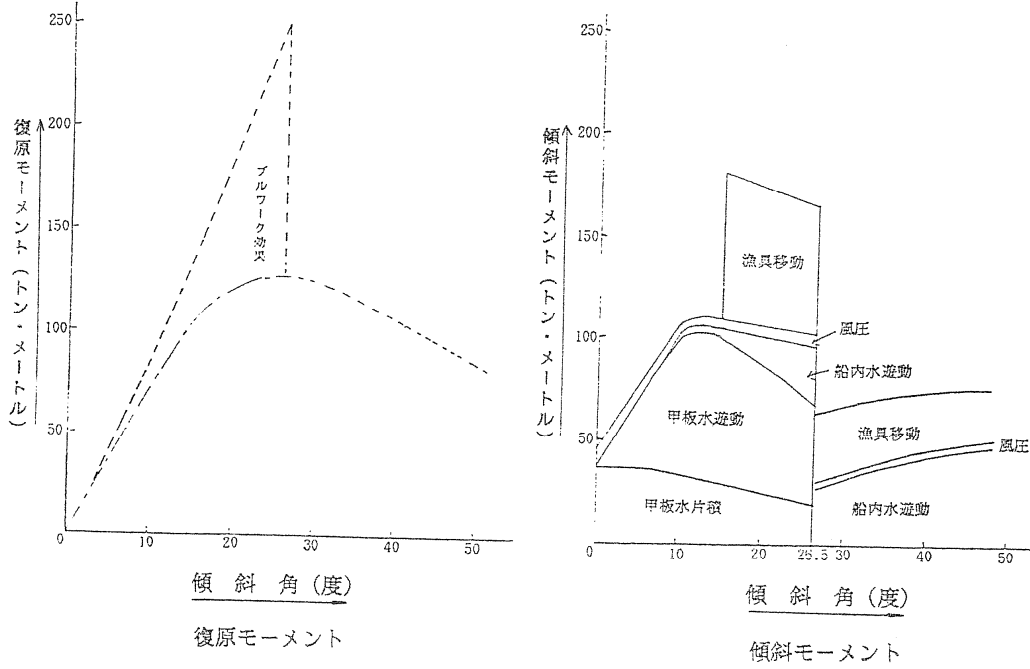
別紙10 甲板水流入率0.2の復原・傾斜モーメント

甲板水の船内流入率0.2としたときの傾斜角と復原モーメント、傾斜モーメントの関係をみれば、このときの限界傾斜角は26.5度であり、この角度までは、ブルワークを水密としたので復原モーメントは上昇していて、この角度を超えたとき急減している。

限界傾斜角の26.5度を過ぎると、排水量は出港時の排水量に船内水の重量を加えた一定排水量となり、山型の復原モーメントカーブに落ち着く。

傾斜モーメントは、限界傾斜角までについては、甲板室横の作業甲板に溜った甲板水片積みによるもの、上甲板上に残った甲板水遊動によるもの、船内に一部浸水した船内水遊動によるもの、風圧によるもの及び漁具移動によるものであり、これら船を傾斜させるエネルギーは、別紙10の傾斜モーメントを示すグラフの各面積で表示され、そのうち甲板水遊動が最も大きい。

限界傾斜角以降は、甲板上の海水面は外洋の海水面と一致するので、残るのは船内水遊動、漁具移動及び風圧の3つによる各傾斜モーメントが残存し、エネルギーもこの順に大きい。

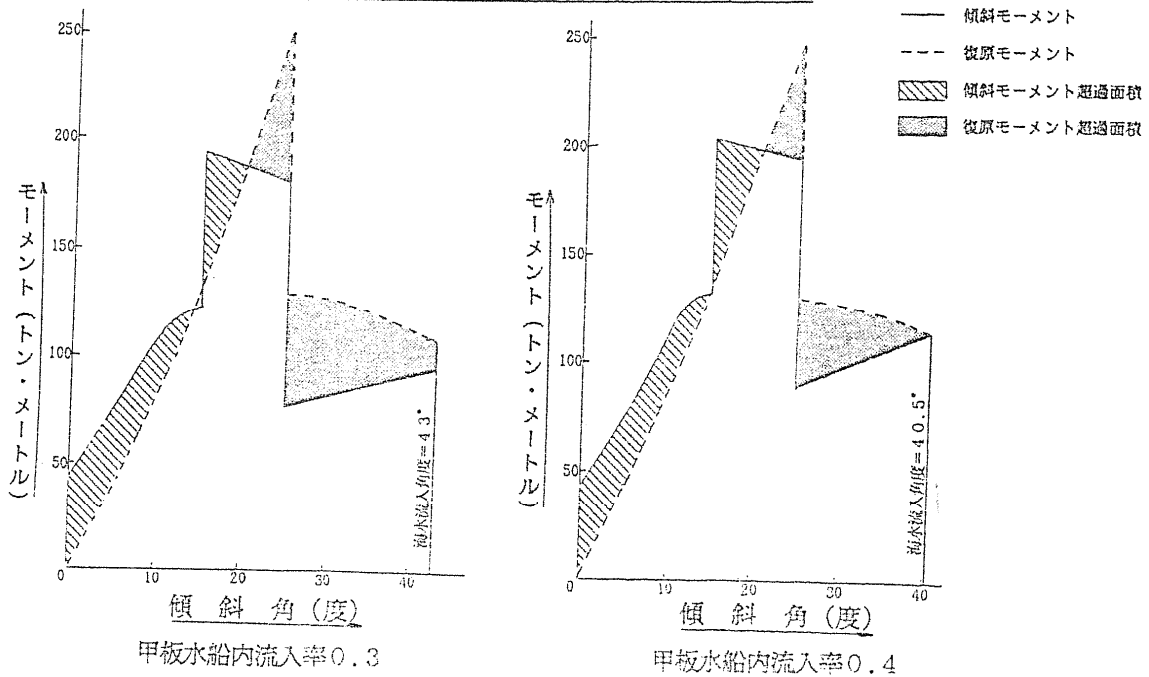
別紙11 傾斜モーメントと復原モーメントの比較

このようにして、甲板水の船内流入率0.3とした場合は、船内流入量23.6トン、限界傾斜角25度で最終排水量が277トンである。傾斜モーメントが復原モーメントを超過している部分の面積は645トン・メートルに対し、復原モーメントが傾斜モーメントを超過している部分の面積は809トン・メートルであるのでこの状態ではいまだ転覆せず復原することになる。

同様に、甲板水流入率を0.4としたときの傾斜モーメント超過面積は657トン・メートルに対し、復原モーメントの超過面積は442トン・メートルとなり転覆することとなる。

この結果から判断するに、甲板水の船内流入率が0.3と0.4の間、すなわち流入水量が23.6トンから31.5トンの間で復原することなく転覆することとなるが、船内への浸水が極めて大きな要因となっていることが分かる。
