運輸安全委員会は、平成31年3月28日(木)、
船舶事故等調査報告書32件(事故29件,インシデント3件),及び軽微事案の船舶事故等
調査報告書39件(事故27件,インシデント12件)を,ホームページで公表しました。

このうち,重大事案件(東京)5件の概要を,別紙のとおりご紹介します。
公表された事故等調査報告書をもとに,当協会の責任で編集しましたので,ご参考にしてください。
なお,詳細は,運輸安全委員会のホームページでご確認願います。

[海砂採取船(押し船列)の沈没事故]
[貨物船(漂泊中)に貨物船が衝突した事故]
[ケミカルタンカーの爆発事故]
[水上オートバイと被引浮体との衝突事故]
[水上オートバイの同乗者負傷事故]

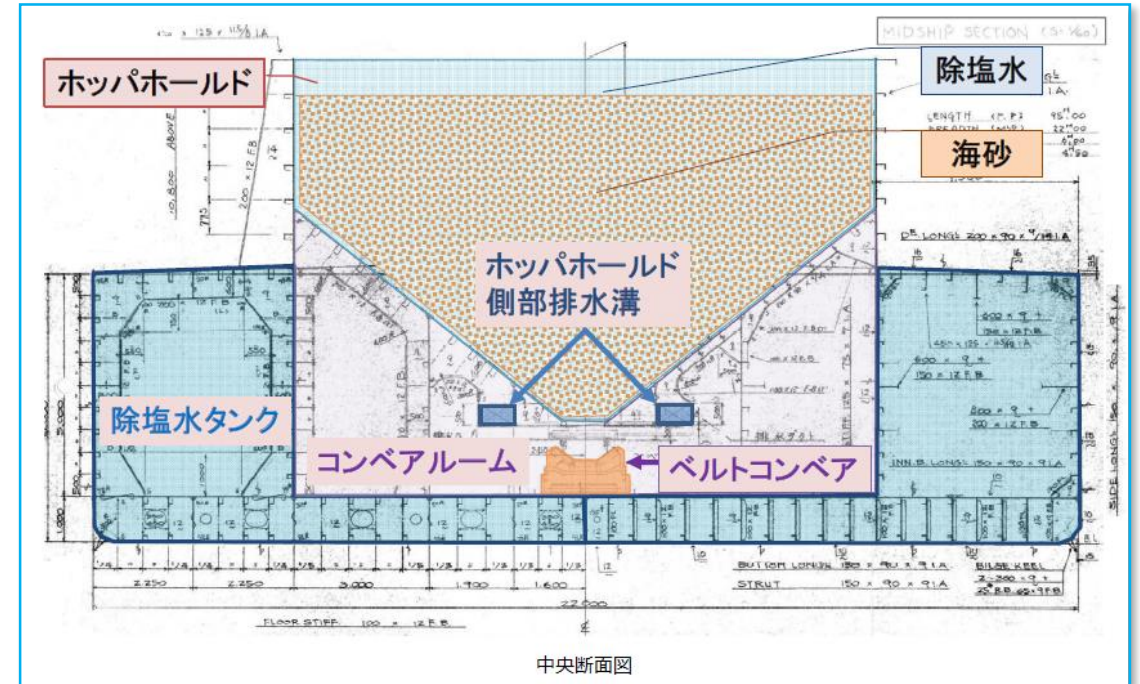
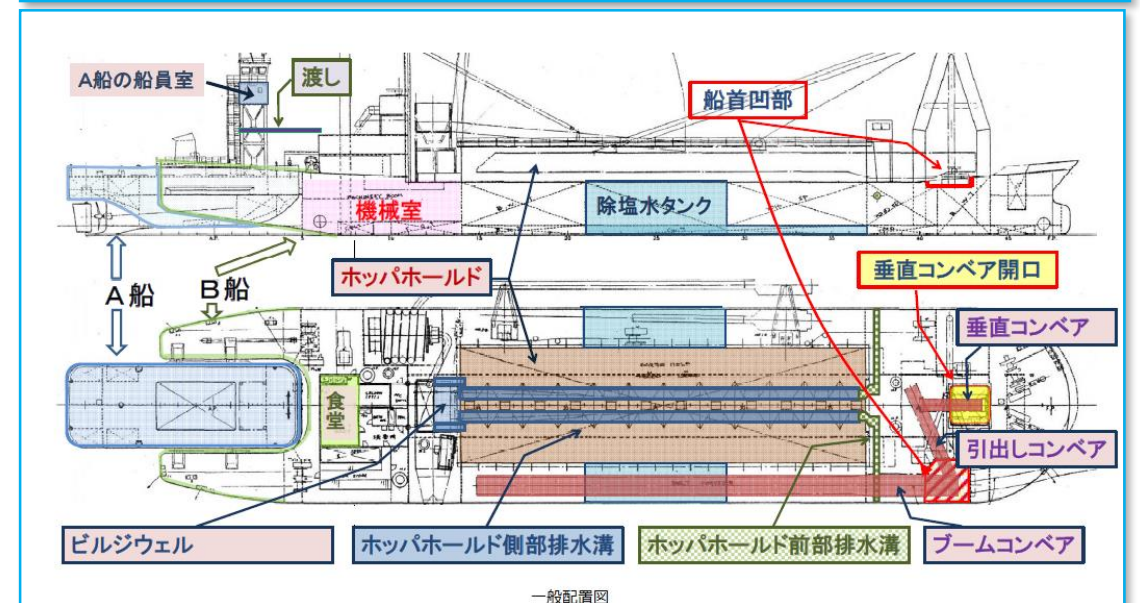
〈原因〉 本事故は、A船押船列が、細砂の除塩作業を行いながら船首トリムで錨泊中、**ビルジが滞留して右舷側に傾斜した状態で、右舷側への傾斜が増大し、横転して浮力を喪失し、沈没した。**

漏洩した除塩水がコンベアルーム右舷船首部に滞留し、船首トリムの状態で徐々に右舷側に傾斜し、海水が船内に流入して**傾斜が急増した**可能性があるが、船体が引き揚げられていないので詳細を明らかにすることはできなかった。

- ① 細砂の除塩作業中のみ、**船首トリム**になっていた。
- ② 本事故前日、B船右舷側のホッパーホールド前部排水溝から**除塩水(清水)**がちょろちょろと**漏洩していたが**、**ビルジポンプによる排水が必要とは判断されなかった。**
- ③ B船船体の右舷船首に凹部があり、修繕作業のため、右舷船首のNo1バラストウォータータンクに通じる**内部のマンホールが解放されていた。**
- ④ 次席一等航海士が着用していた膨張式作業用救命胴衣は、ポンペに使用痕が認められ、**使用済みのポンペを交換していなかった**と考えられる。

〈細砂の除塩作業〉 細砂の除塩は、採取した砂をホッパーホールドに積載し、除塩水で満たして1日漬け置きして排水する工程を2回繰り返す。

- (1) 船内に漏水が発生しないよう**腐食及び衰耗を定期的に点検・修理**すること。
- (2) 膨張式救命胴衣は取扱説明書に基づき定期的に点検すること。

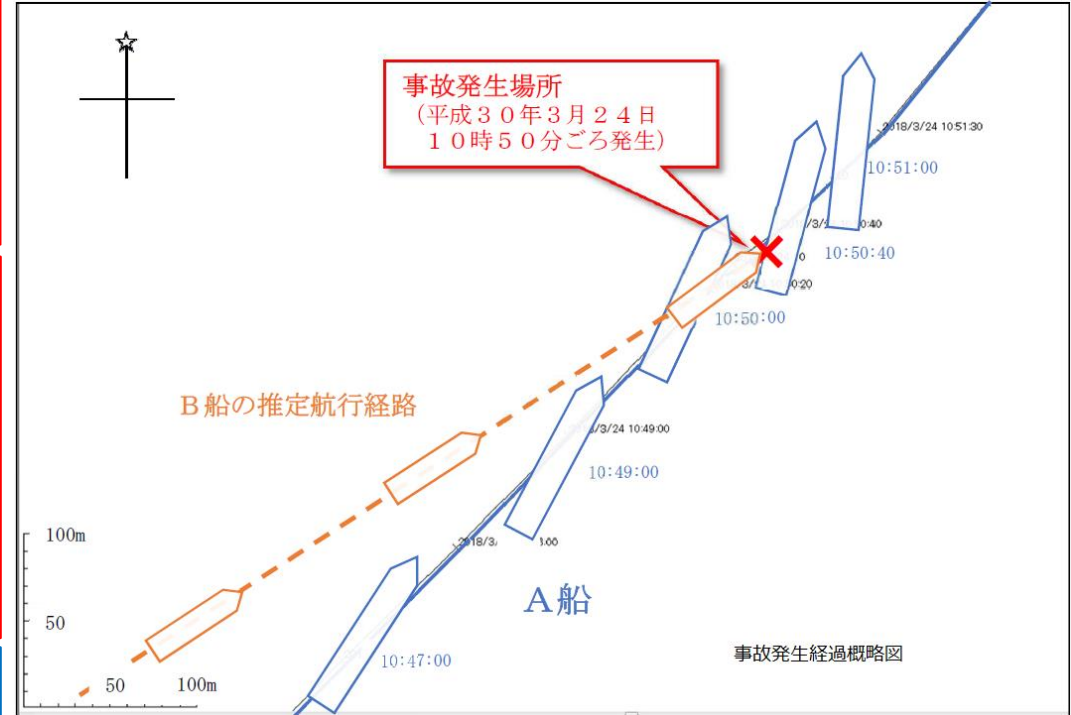
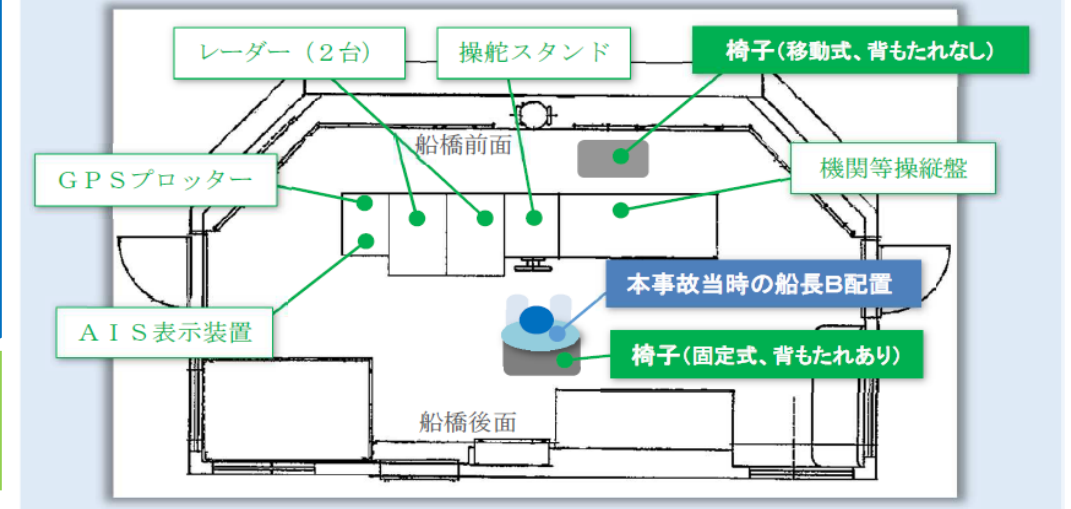
B船の当直時の配置

〈原因〉 本事故は、A船が時間調整の目的で漂流中、B船が自動操舵により東北東進中、B船の船長が居眠りに陥ったため、B船がA船に衝突した。

① 船長Bが居眠りに陥ったのは、長期間の乗船で疲労が蓄積していたこと、椅子に腰を掛けて自動操舵で当直に当たっていたこと、及び居眠りに陥っても警報が作動すると思っていたことから、覚醒水準が低下したことによる。

② B船の船橋航海当直警報装置は、船長の身体や脚の動きを検知したことから、警報が作動しなかった可能性がある。

(1) B社は、乗組員が適切に船橋当直業務を遂行できるよう、適切な間隔で休暇を付与するとともに、乗組員に対し、当直中に眠気を催した場合には、椅子から立ち上がって外気にあたるなどして、眠気を払拭するよう指導すること

(2) 当直警報装置を備える船舶においては、同装置を過信せず、居眠り運航の防止に努めるとともに、同装置の航行中における常時作動及び発航時における作動状況の点検を徹底し、また、センサが居眠り中の当直者の動作を検知して警報が作動しなかった事例、休止時間に居眠りに陥って事故に至った事例を踏まえ、センサの取付角度等を適切に調整し、休止時間を可能な限り短く設定するなどの措置をとること。

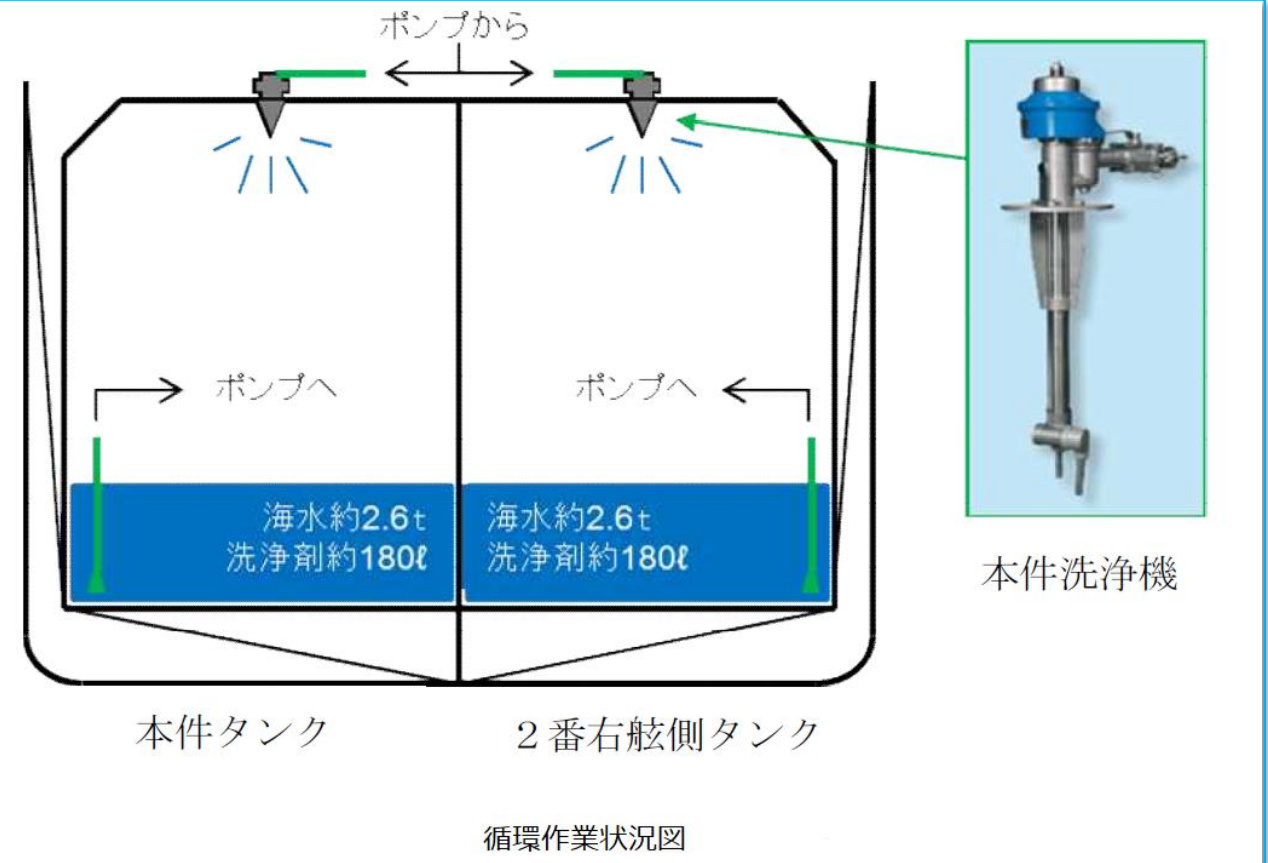
〈原因〉 本事故は、貨物油タンクの洗浄作業中、タンク底部にたまった液体をポンプでくみ上げてバタワース洗浄機で噴射することを繰り返す際、気化したパイロリシスガソリンと空気の可燃性混合気体が爆発範囲で存在していたことに気付かず、タンクに蒸気を注入したため爆発が発生した。

- (1) タンクの洗浄作業前にタンク内のガス濃度の測定が行われなかったことから、可燃性混合気体が爆発範囲で存在していることに気付かなかった。
- (2) 揚げ荷後のガス濃度測定で、爆発範囲であったものの換気等を行わず、パイロリシスガソリンが少量残っている状況下、カーゴライン及びタンク底部のフラッシングが行われ、気化した同ガソリンが排出されずに時間経過に伴いさらに濃度が上昇し、空気と混合して可燃性混合気体が爆発範囲で存在することになった可能性がある。
- (3) タンク内に蒸気が注入されたのは、洗浄作業で使用する海水の温度を上げようとしたことによる。
- (4) 爆発が発生したのは、タンク内に可燃性混合気体が爆発範囲で存在している状況下、タンク内に帯電した蒸気が注入されて放電し、火花を生じて可燃性混合気体に着火した。

- (1) カーゴライン及び貨物油タンク底部のフラッシング後は、通風装置による換気を十分に行うこと。
- (2) 洗浄作業前及び洗浄作業中はガス濃度を測定し、爆発範囲にある場合は直ちに作業を中止し、換気作業を行うか不活性ガスを入れるなどして安全が確認されてから作業を継続すること。
- (3) 貨物油タンクに存在する静電気の危険性を考慮し、安全が確認できない場合は蒸気を注入しないこと。(安全勧告を行った)

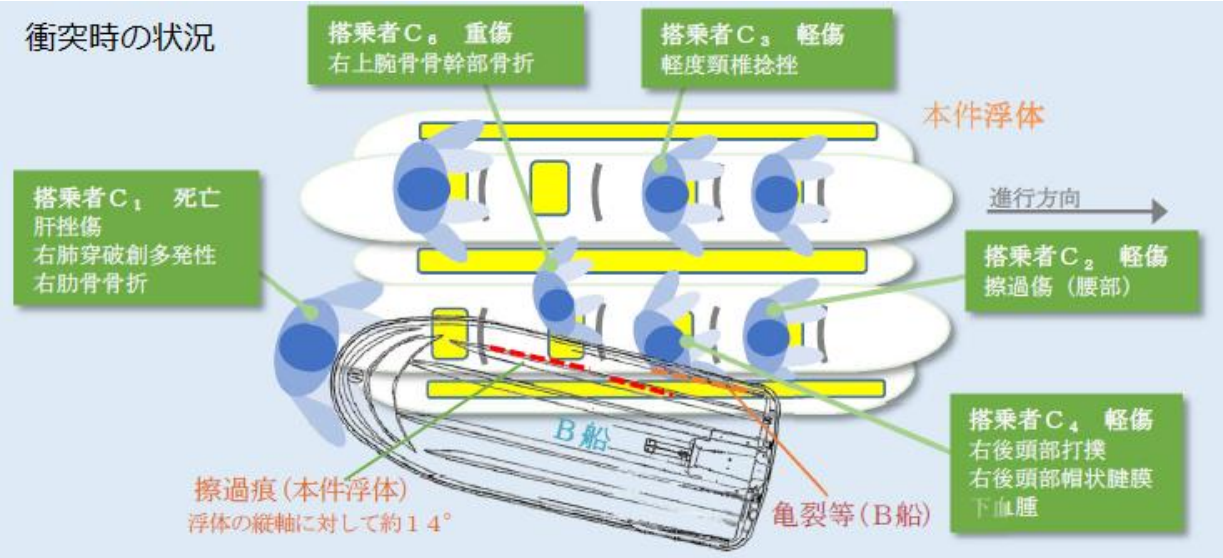
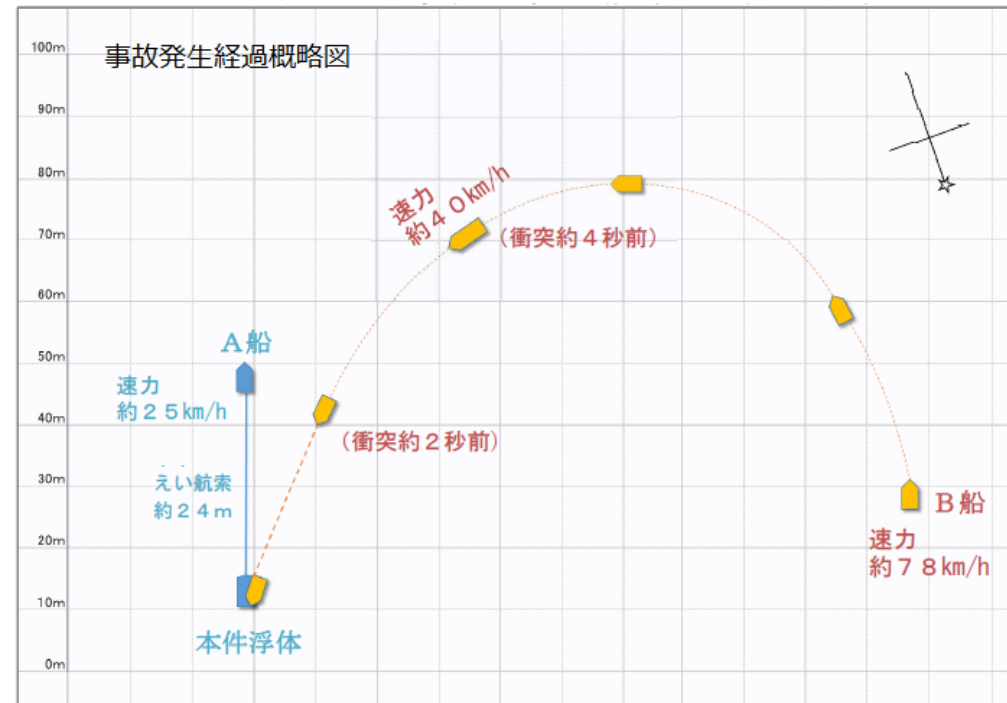
衝突時の状況

〈原因〉 本事故は、A船が浮体をえい航して南西進中、船長Bが、約40km/hの速力で左旋回し、水しぶきをかけようとして浮体に接近したため、同浮体が目前に迫り、操縦ハンドルを左側一杯に取ったものの避けることができず、B船と同浮体が衝突した。

- ① 船長Bは、水しぶきをかける行為によって過去に衝突事故が発生しており、危険な操縦に当たることを認識していなかった。
- ② 安全な操縦に関する警告ラベルは、B船にも、船長Bが所有する水上オートバイにも張り付けられていなかった。(B船はレンタル)
- ③ 船長Bは、飲酒していたが、酔いを感じず、アルコールは抜けて操縦への影響はないと考えていた。なお、飲酒が操縦にどの程度関与したかを明らかにすることはできなかった。

〈再発防止策〉 (1) 周囲の船舶等から回避できる安全な速力,距離を保つ。浮体等に接近して水しぶきをかけるような、危険な操縦を慎む。(2) 浮体の搭乗者を正しい着席場所に着席させる。(3) 操縦する場合は飲酒を控える。(小型船舶操縦者の遵守事項) (4) 警告ラベルを剥がさず、確実に貼り付ける。(5) 小型船舶操縦士免許の試験等を実施する機関は、水上オートバイ事故事例(被引浮体,噴流による事故含む)を教本等に取り入れ、水上オートバイの特性に応じた教育を充実させる。

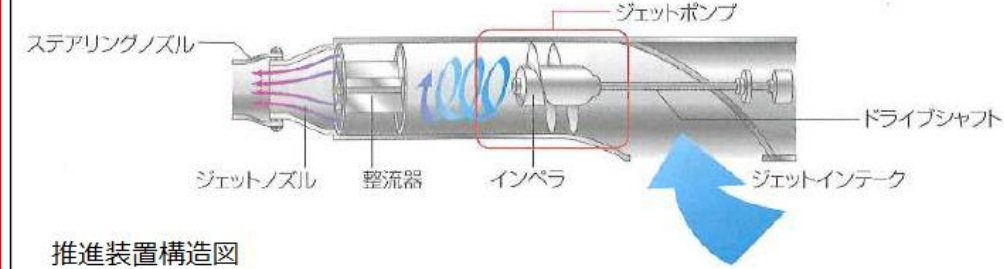
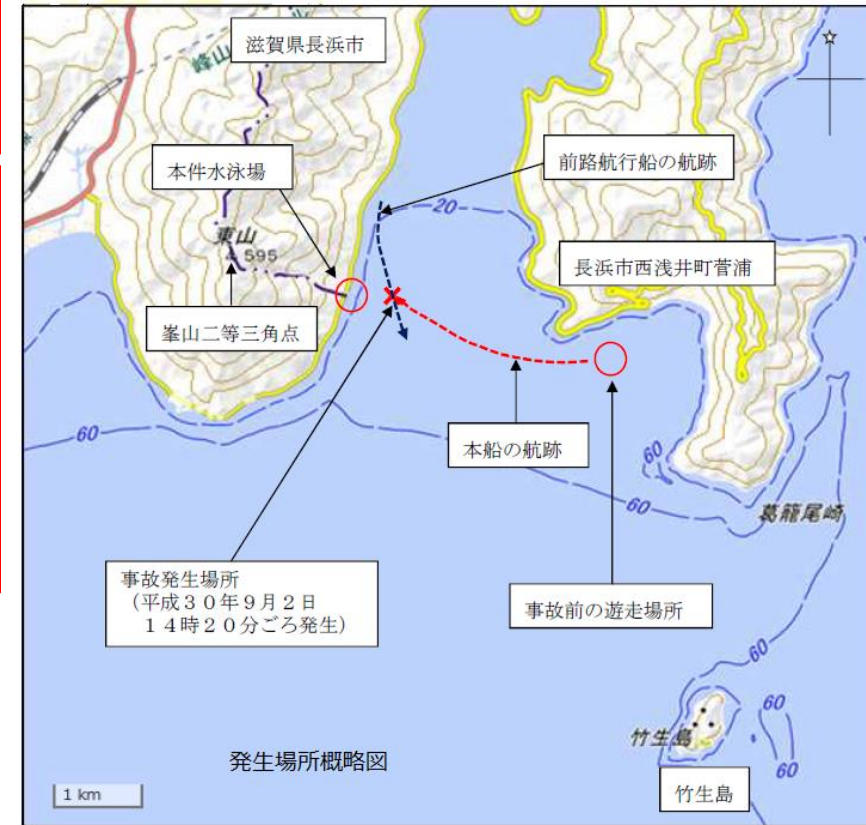
〈**原因**〉 本事故は、A船が、他船の通過により前路に発生した航走波を乗り越えた際、船体が上下に動揺して後部座席後ろ側に乗っていた同乗者が船尾方に落水し、ジェットノズルから放出されていた噴流を下半身開口部に受けたことにより発生した。

- ① A船の速力は約60km/h、他船の航走波は波高約0.3m、船長Aは、同じ速力のまま航走波を乗り越えても船体がそれほど大きく動揺することはないと思った。
- ② 同乗者は、水着と救命胴衣を着用し、ウェットスーツボトム等を着用していなかった。
- ③ 船長Aは、取扱説明書を読んでなく、免許の更新講習時に受けた説明の記憶がなく、滋賀県公安委員会が行う水上オートバイの安全講習を受講してなく、また、本船購入時に支給された日本語の警告ラベルを船体に貼付せず、噴流による負傷の危険性を理解していなかった。
- ④ 船長Aは、飲酒していたが、飲酒が船長の状況判断等の低下にどの程度関与したかを明らかにすることはできなかった。

- (1) 同乗者に、発進、旋回や加速の前に落水防止の姿勢を指示し、航行中も同乗者の状況を確認すること。特に、後ろ側の同乗者には、シートストラップの利用など、落水防止の姿勢を確実にとるように指示。
- (2) 取扱説明書及び船体に貼付された警告ラベルを読んで、噴流による負傷及びウェットスーツボトム等の着用について情報を理解し、同乗者にウェットスーツボトム等の着用を推奨する。
- (3) 航走波を越えるときの速力に留意するなど、船体が上下に動揺して同乗者が落水する恐れのある操縦を行わない。
- (4) 飲酒を控えること。
- (5) 水上オートバイ安全講習を受講すること。
