貨物船等の船舶事故の概要と事例

(2018年～2020年の船舶事故調査報告書による)

2023.7月

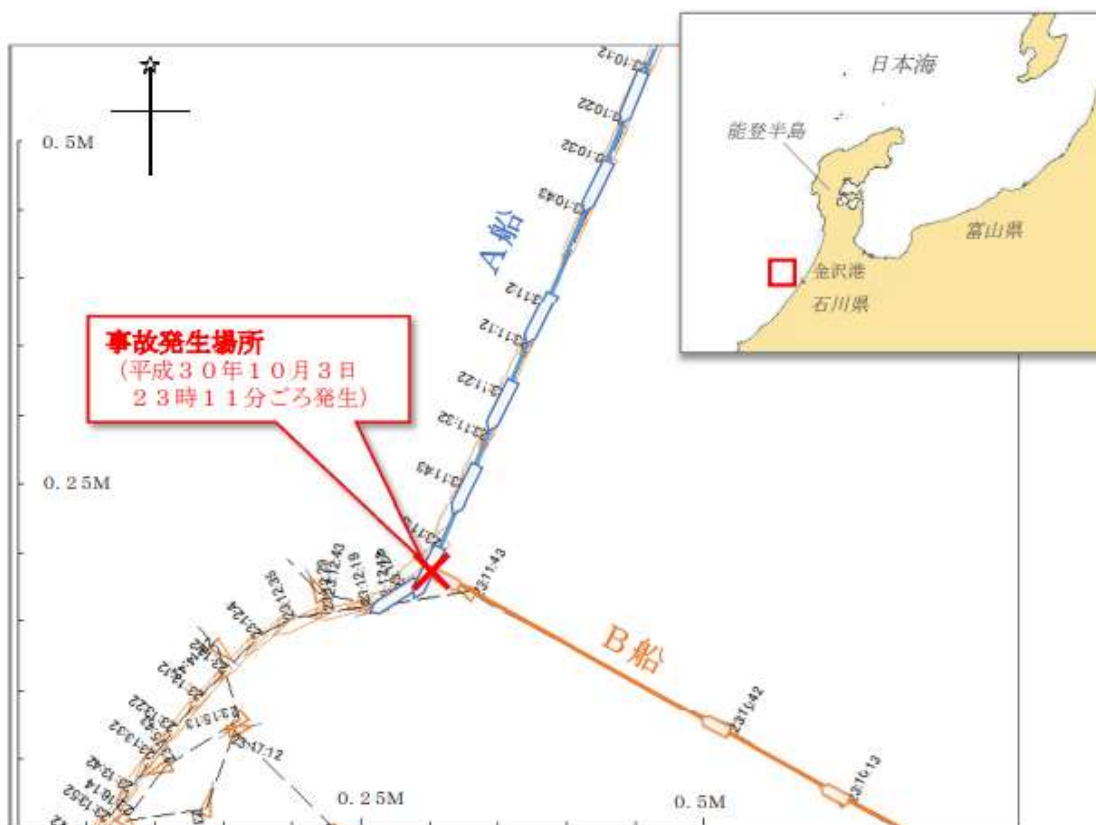
【事故の概要】貨物船A（10人乗組、空船）は、石川県金沢港西北西方沖を南西進中、また、漁船B（6人乗組、空船）は、漁場に向けて北西進中、平成30年10月3日23時11分ごろ両船が衝突した。

A船は、左舷船側外板に擦過傷を生じ、また、B船は、船首部等に圧壊を生じた。両船共に死傷者はいなかった。

【原因】夜間、金沢港西北西方沖において、A船が南西進中、B船が北西進中、

A船：針路及び速力を保持して航行した*¹。

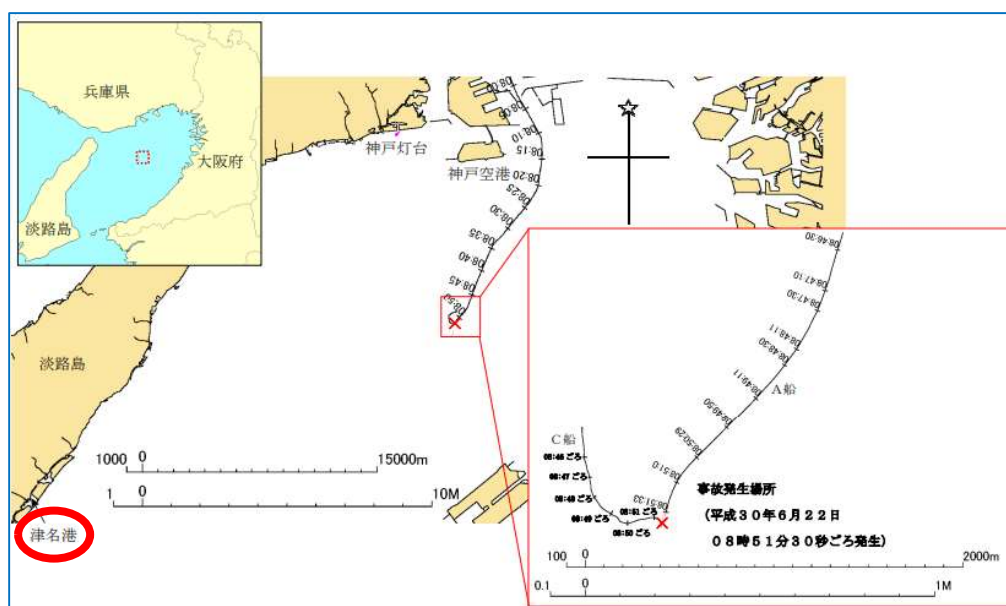
【事故の概要】大阪湾において、貨物船A（4人乗組、線材約625t積載）は、兵庫県淡路市津名港に向けて南南西進中、また、漁船B（2人乗組、漁獲物の積載なし）は、同型の漁船C（2人乗組、漁獲物の積載なし）と2そう引き網漁の操業中、平成30年6月22日08時51分30秒ごろ、霧により視界が制限された大阪湾において、A船とB船とが衝突した。

B船は、船長が負傷し、左舷船尾部外板の凹損等を生じ、また、A船は、球状船首部に擦過傷を生じた。

【原因】大阪湾において、霧により視界が制限された状況下、A船が南南西進中、B船及びC船が2そう引き網漁の操業中、

A船：船長が、右舷船首方の漁船群の東方付近を船首目標として針路を右に転じた*¹ため、B船及びC船に接近する状態となって航行を続けた。

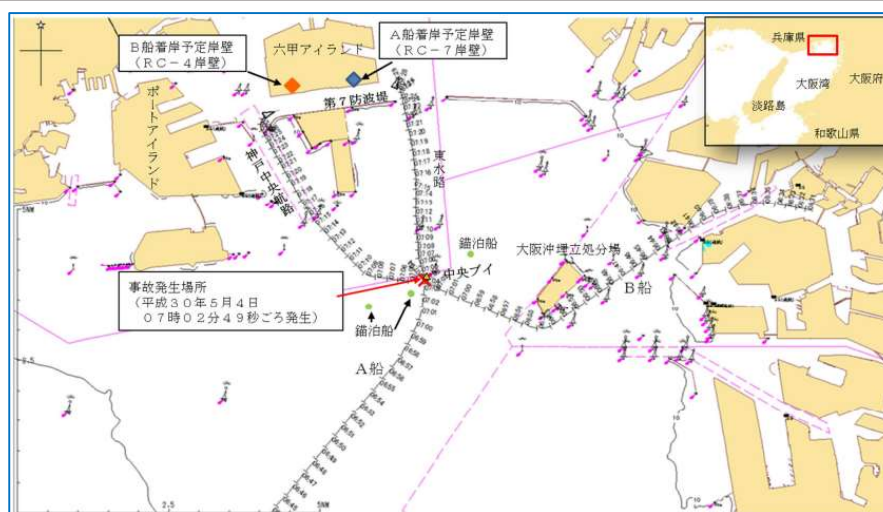
【事故の概要】 コンテナ船A（27人乗組、同乗者3人乗船、コンテナ3,382個積載、外国籍、水先人乗船）は、水先人の水先により阪神港神戸区の六甲アイランド東水路南口に向けて北東進から左転中、コンテナ船B（18人乗組、コンテナ405個積載、外国籍）は、神戸中央航路南口に向けて北西進中、平成30年5月4日07時02分49秒ごろ神戸六甲アイランド東水路中央灯浮標付近において両船が衝突した。

A船は、右舷船首部ブルワークの曲損等を生じ、B船は、左舷船尾部 居住区の破損等を生じたが、両船共に死傷者はいなかった。

【原因】 阪神港神戸区沖において、A船が六甲アイランド東水路南口に向けて北東進から左転中、B船が神戸中央航路南口に向けて北西進中、

A船：水先人が、B船の船尾方を通過できると思って左転しながら航行を続けた*¹。

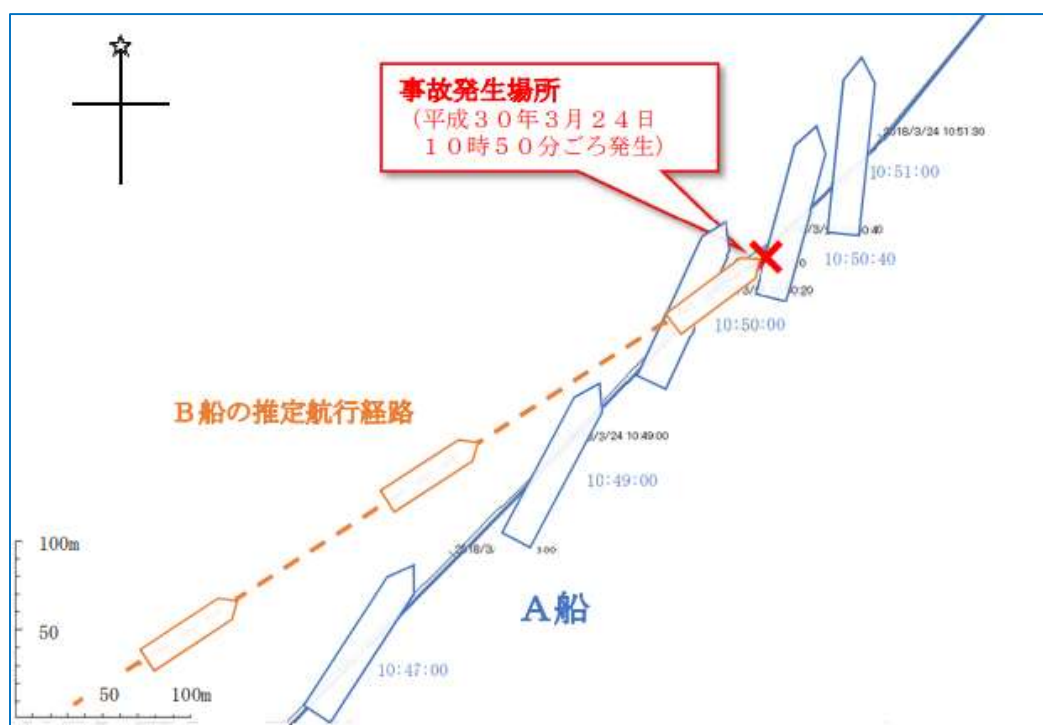
【事故の概要】貨物船A（17人乗組、空船、外国籍）は、高知県土佐清水市足摺岬南南西方沖で漂泊中、また、貨物船B（5人乗組、紙パルプ約1,140t積載）は、京浜港東京区に向けて東北東進中、平成30年3月24日10時50分ごろ足摺岬南南西方沖でB船がA船に衝突した。

A船は、左舷後部船側外板に破口等を生じ、また、B船は、船首部に圧壊を生じた。両船共に死傷者はいなかった。

【原因】足摺岬南南西方沖において、A船が時間調整の目的で漂泊中、B船が自動操舵により東北東進中、

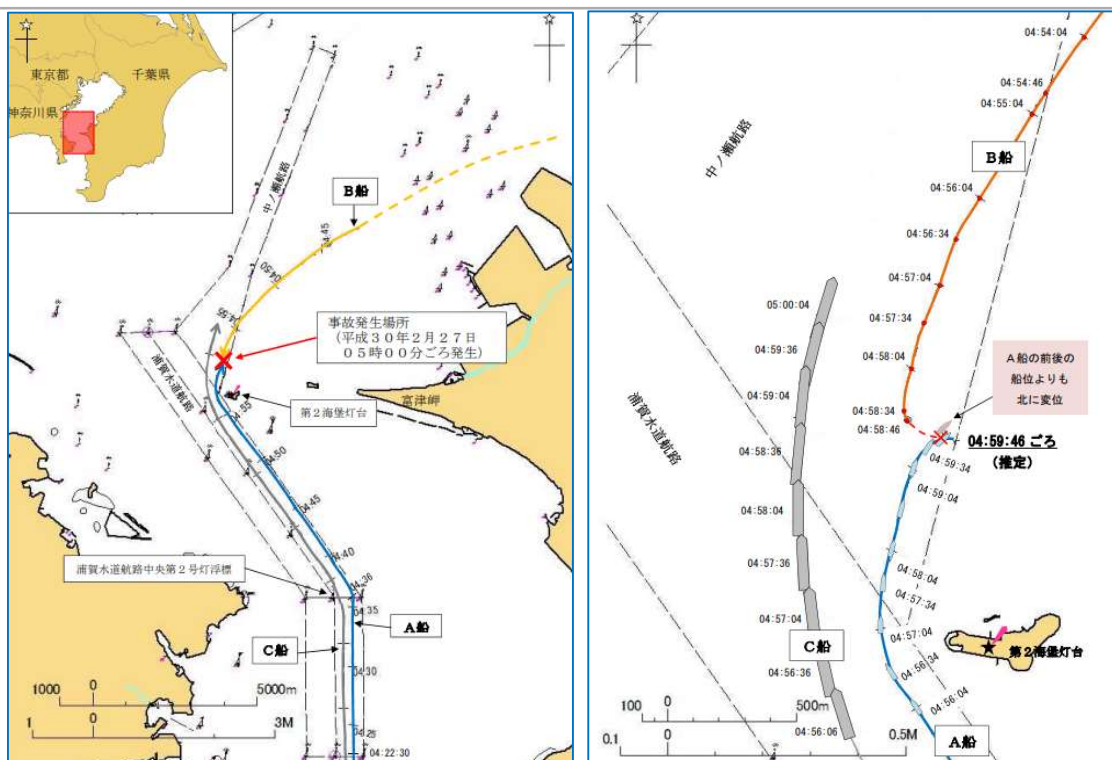
【事故の概要】貨物船A（6人乗組、スラグ約1,600t積載）は、千葉県千葉港に向けて中ノ瀬航路を北北東進中、また、作業船B（1人乗組、長さ14.9m）は、福島県いわき市小名浜港に向けて中ノ瀬航路を南南西進中、平成30年2月27日05時00分ごろ、中ノ瀬航路内において、両船が衝突した。

A船は、左舷船首部手すりの曲損等を生じ、第八十八弁天丸は、船首部外板の破口等を生じたが、両船共に死傷者はいなかった。

【原因】夜間、中ノ瀬航路において、A船が同航路に沿って北北東進中、B船が同航路東側方の境界線から同航路に進入して南南西進中、

A船：船長が、B船に対する見張りを適切に行っていなかった*¹ため、B船が左転して接近していることに気付くのが遅れた。

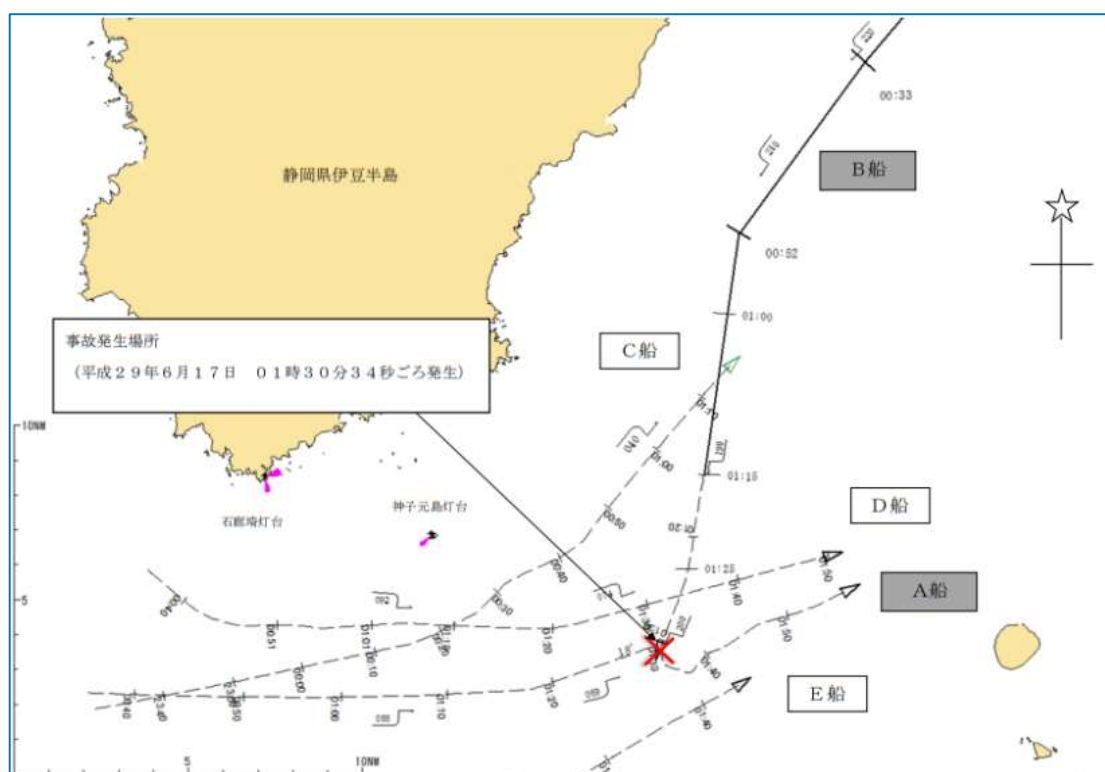
【事故の概要】 コンテナ船A（20人乗組、コンテナ1,879TEU（20フィートコンテナに換算した単位）積載、外国籍）は、京浜港東京区に向けて静岡県南伊豆町石廊崎南東方沖を北東進中、ミサイル駆逐艦B（293人乗組、アメリカ合衆国海軍）は、石廊崎南東方沖を南進中、平成29年6月17日01時30分34秒ごろ、両船が衝突した。

B船は、乗組員7人が死亡、3人が負傷し、右舷艦体中央前部外板の破口等を生じて浸水し、A船は左舷船首部ブルワークの曲損等を生じた。

【原因】 夜間、石廊崎南東方沖において、A船が北東進中、B船が南進中、

A船： 針路及び速力を維持して航行した*¹。

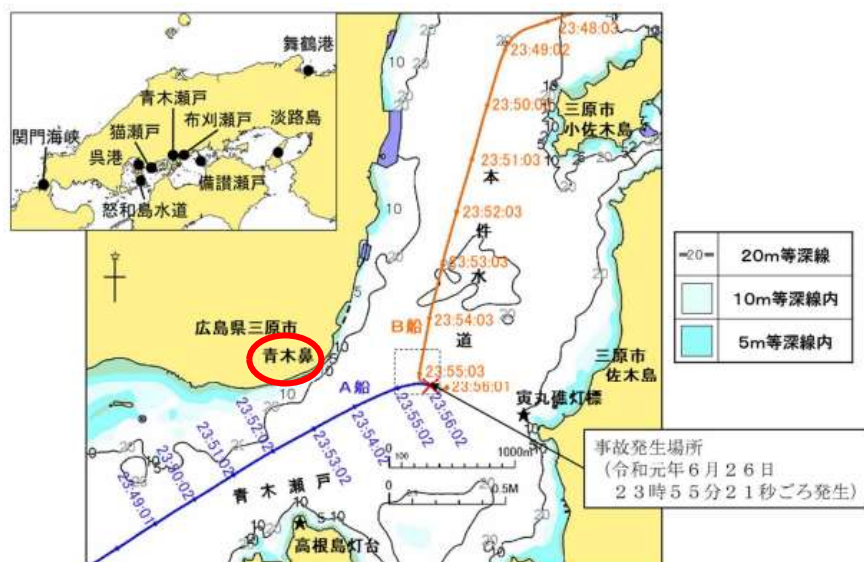
【事故の概要】貨物船A（5人乗組、空船）は、広島県福山市福山港に向けて北東進中、また、掃海艇B（41人乗組）は、広島県呉市呉港に向けて南南西進中、令和元年6月26日23時55分ごろ、広島県三原市佐木島西方沖において、両船が衝突した。

A船は、球状船首に凹損等を生じ、B船は、右舷船尾部外板の破口等を生じたが、両船共に死傷者はいなかった。

【原因】夜間、広島県三原市佐木島西方沖において、A船が北東進中、B船が南南西進中、

A船：A船の航海士が、B船と左舷対左舷で通過しようと思い、青木瀬戸の中央付近を航行し続けた*1。

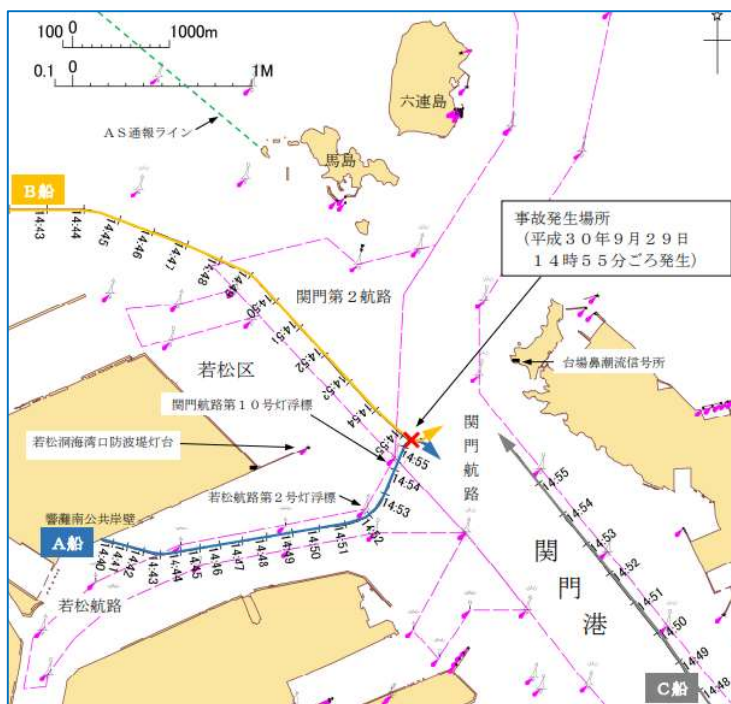
【事故の概要】貨物船A（10人乗組、金属スクラップ 2,099t積載、外国籍）は、大韓民国浦項港に向けて関門港若松航路を北北東進中、油タンカーB（8人乗組、空船）は、瀬戸内海方面に向けて同港関門第2航路を南東進中、両船が関門航路に入航した直後の平成30年9月29日14時55分ごろ衝突した。

A船は、左舷船首部外板及び左舷船尾部外板の凹損等を、B船は、右舷錨の脱落及びバルバスバウの凹損等をそれぞれ生じたが、両船共に死傷者はいなかった。

A船が若松航路から関門航路へ向けて東進中、B船が関門第2航路から関門航路へ向けて南東進中、関門航路において両船の針路が互いに交差する状況下、

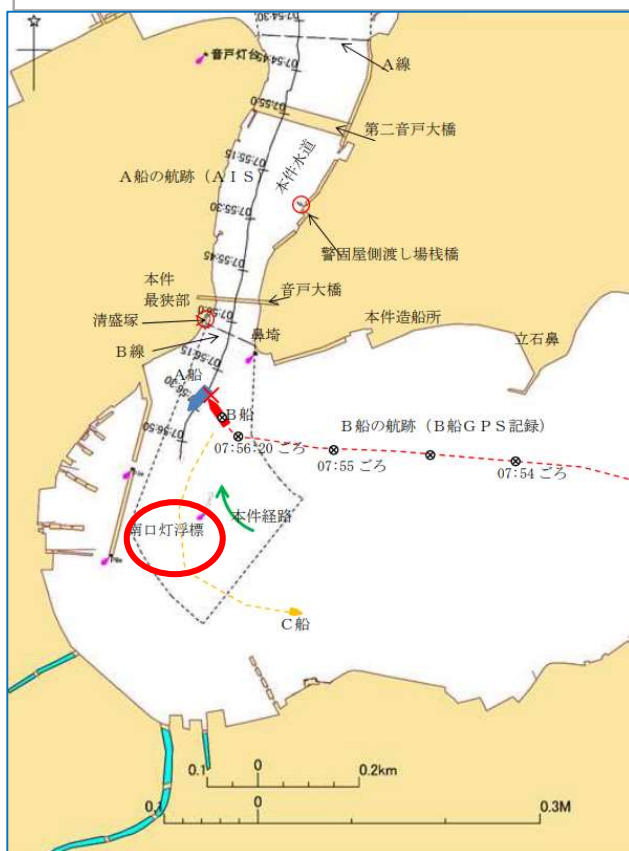
【事故の概要】旅客フェリーA（9人乗組、旅客40人乗船、車両17台積載）は、広島県呉市呉港呉区を出航し、愛媛県松山市松山港に向けて呉市音戸ノ瀬戸を南進中、また、貨物船兼砂利石材等運搬船B（4人乗組、空倉）は、呉港呉区に向けて安芸灘を西進中、平成30年7月26日07時56分30秒ごろ、音戸ノ瀬戸南口において、両船が衝突した。

A船は、旅客1人及び客室乗務員1人が負傷し、左舷船尾部外板の破口等を生じた
B船は、球状船首の破口等を生じたが、死傷者はいなかった。

A船が音戸ノ瀬戸北口から南口に向けて南進中、B船が音戸ノ瀬戸南口に向けて西進中、

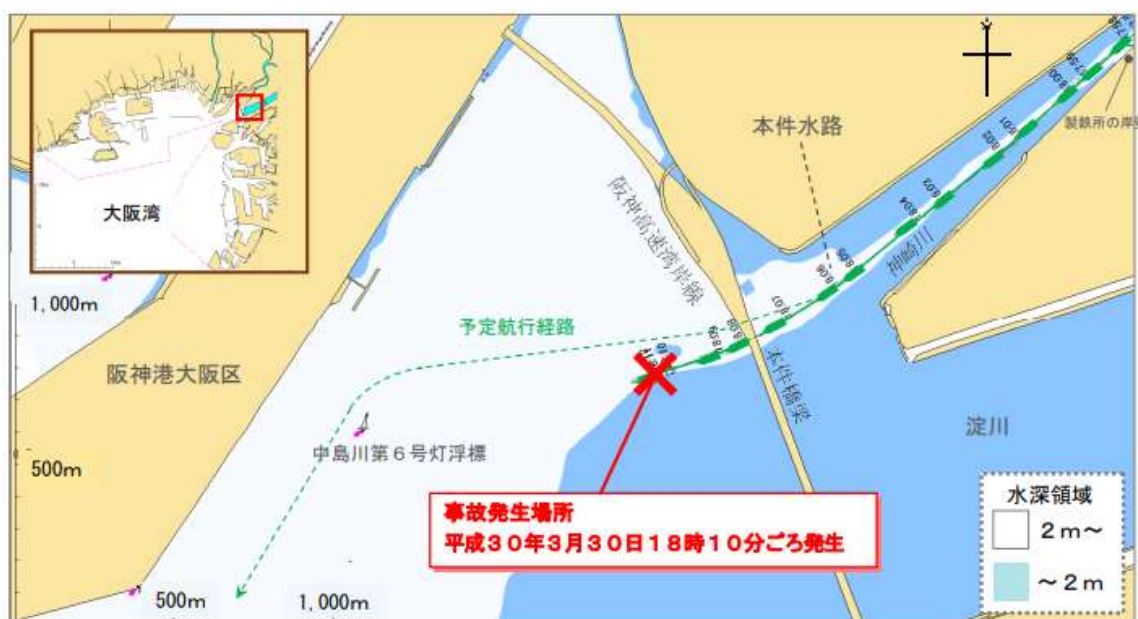
事例4 貨物船A（402t）乗揚

【事故の概要】 貨物船A（4人乗組、鋼製線材約1,000t積載）は、阪神港大阪第6区の神崎川河口付近を南西進して出航中、平成30年3月30日18時10分ごろ、神崎川橋梁（本件橋梁）付近の浅所に乗り揚げた。
A船は、船底部にペイント剥離を生じた。

【原因】 本船が、本件水路を南西進中、船長がプロペラ水流によって海底の泥を巻き上げている様子にとられ、船位の確認を適切に行っていなかったため、右舵を指示するのが遅れ、変針予定場所を通過して直進し、浅所に乗り揚げた。

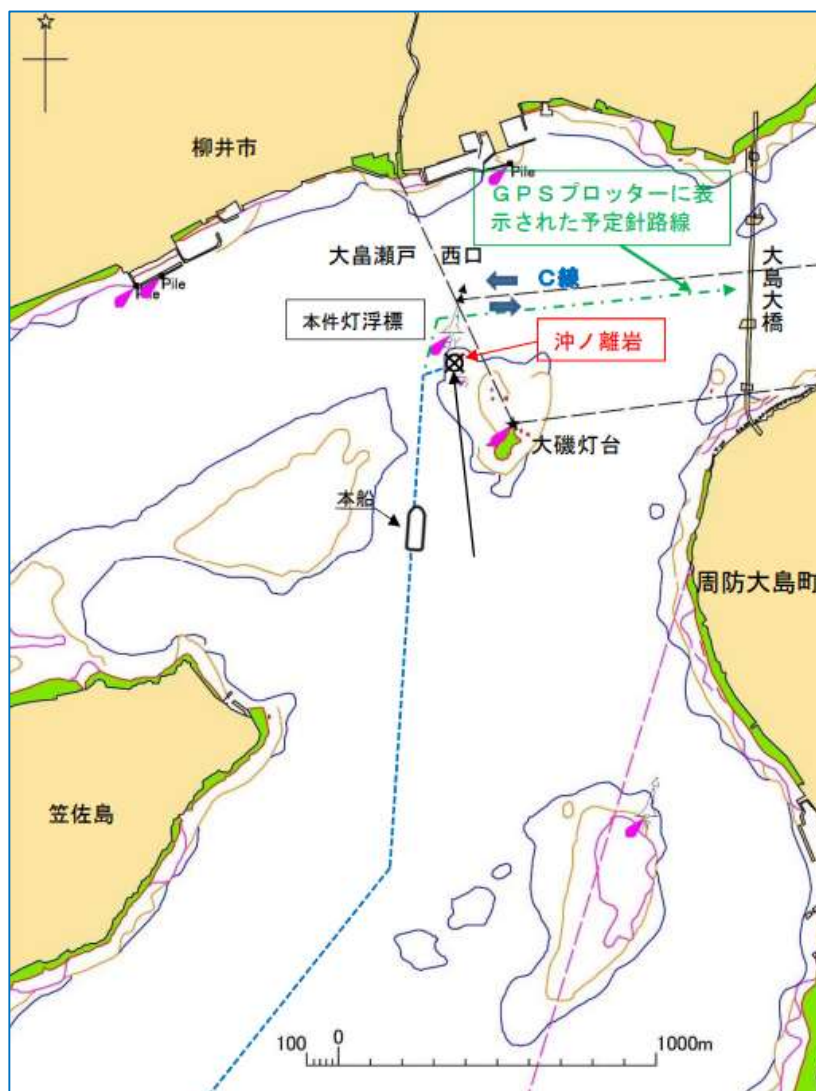
【事故の概要】油タンカー兼引火性液体物質ばら積船兼液体化学薬品ばら積船A（5人乗組、空倉）は、大島瀬戸において、広島県呉市倉橋島に向け東進中、平成30年4月7日15時25分ごろ、沖ノ離岩（おきのはなれいわ）付近の浅所に乗り揚げた。

A船は、船底部外板に凹損及び擦過傷を生じた。

【原因】本船が、大島瀬戸西口を東進中、甲板長が、北方位標識の意味を知らなかったため、本件灯浮標（戒善寺礁灯浮標）を航路の中央を示す標識と思い、本件灯浮標の南側を航行し、沖ノ離岩付近の浅所に乗り揚げた。

船長は、甲板長に対して大島瀬戸に近づいたら呼ぶようという指示をしていなかったことから、自室で書類の整理を行っていて、本船が笠佐島東方沖に至っていることに気が付かず、昇橋して自ら操船指揮に当たることができなかった。

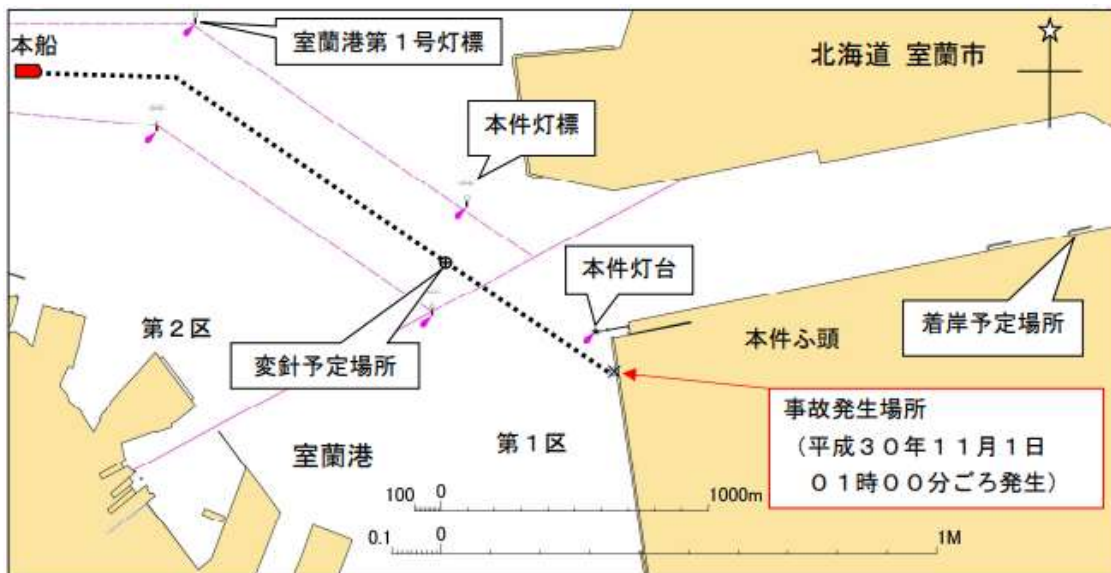
【事故の概要】 貨物船A（5人乗組、空船）は、室蘭港内を南東進中、平成30年11月1日01時00分ごろ、同港第1区の消波ブロックに乗り揚げた。

A船は、バルバスバウに亀裂を生じた。

【原因】 夜間、本船が、室蘭港内を本件ふ頭に向けて南東進中、船長が、目視のみで見張りを行い、港内南側からの出航船の有無に注意を向けていて気付かないうちに本件灯標（変針目標：左舷正横に見る場所付近で左転する予定）を通過し、左舷船首方に見えた本件灯台を本件灯標と誤認して航行を続けたため、本件ふ頭に接近していることに気付くのが遅れ、本件ふ頭西側の消波ブロックに乗り揚げた。

船長は、室蘭港への入港経験が多数あり、慣れた港であったので、本事故時、ほとんど目視で見張りを行っていた。

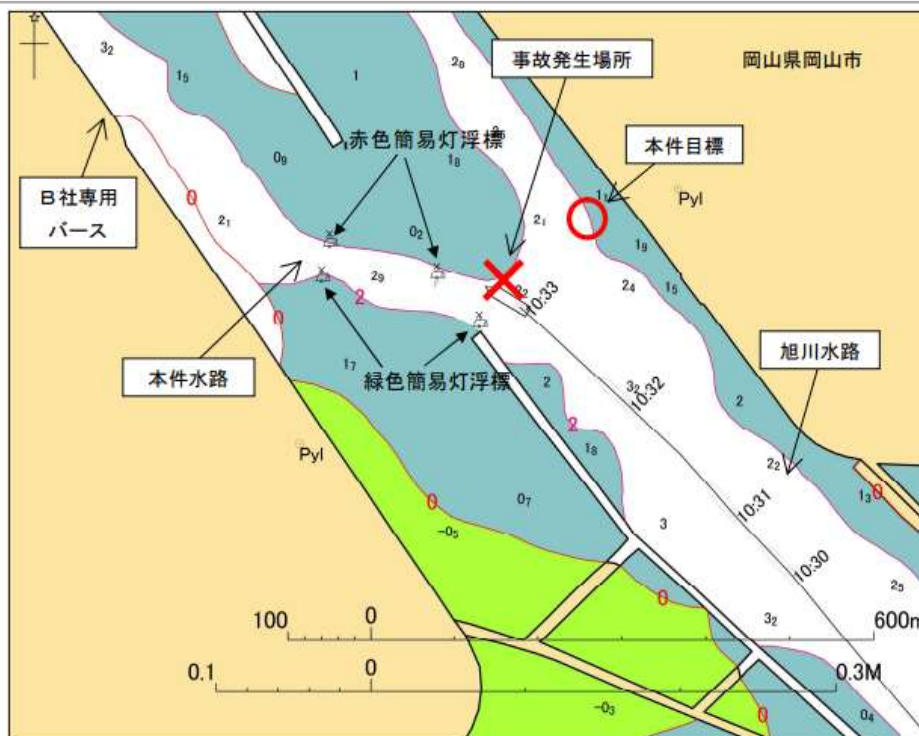
【事故の概要】油タンカーA（5人乗組、重油約1,000kl積載）は、岡山県岡山港において、幅約200mの旭川水路を北進中、平成30年11月8日10時33分ごろ、浅所に乗り揚げた。

A船は、右舷船底部に擦過傷を生じた。

【原因】本船が、岡山港旭川河口部において、本件水路に入る目的で北進中、船長が、本件目標(コンクリート製構造物)を右舷正横に見て左転すればよいと思い、同じ針路のまま航行したため、浅所に乗り揚げた。

船長は、以前に共に乗り組んだ船長から助言を受け、本件水路に入る際、本件目標を使用する旨の助言を聞いた記憶があったので、本件目標を右舷正横に見て左転すればよいと思い、針路を保持した状態で航行を続けたので、変針すべきであった場所を通過し、乗り揚げた。

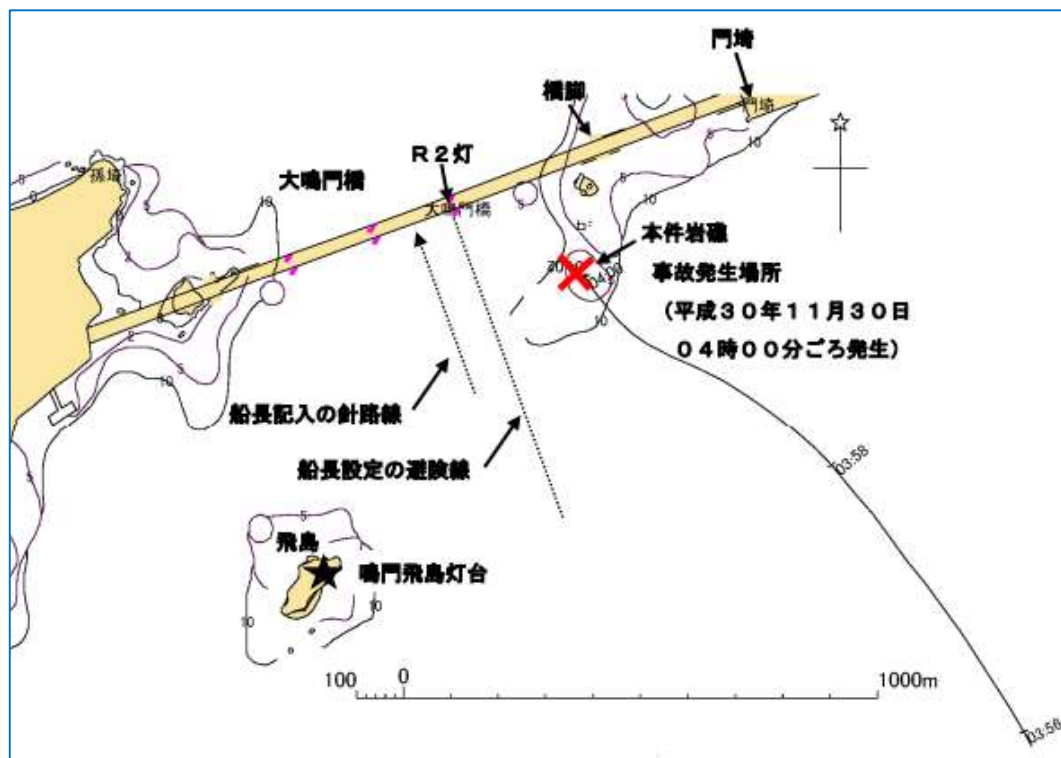
【事故の概要】貨物船兼砂利運搬船A（6人乗組、建設発生土約1,500ト積載）は、鳴門海峡において、愛媛県西条市東予港に向け北西進中、平成30年11月30日04時00分ごろ、大鳴門橋南側の岩礁（本件岩礁）に乗り揚げた。

A船は、船底部に亀裂等を生じた。

【原因】夜間、本船が、鳴門海峡を北西進中、単独の当直についていた航海士Aが、本件岩礁を知らずにR2灯を左舷に見ながら航行を続けたため、本件岩礁に乗り揚げた。

船長は、ふだんから鳴門海峡通航前に昇橋するようにしており、その際、本船が沼島西方沖を通過する頃に船橋当直者が知らせてくれていたことから、本事故時も報告があると思ひ、航海士Aに鳴門海峡に接近した旨を報告するよう指示していなかった。

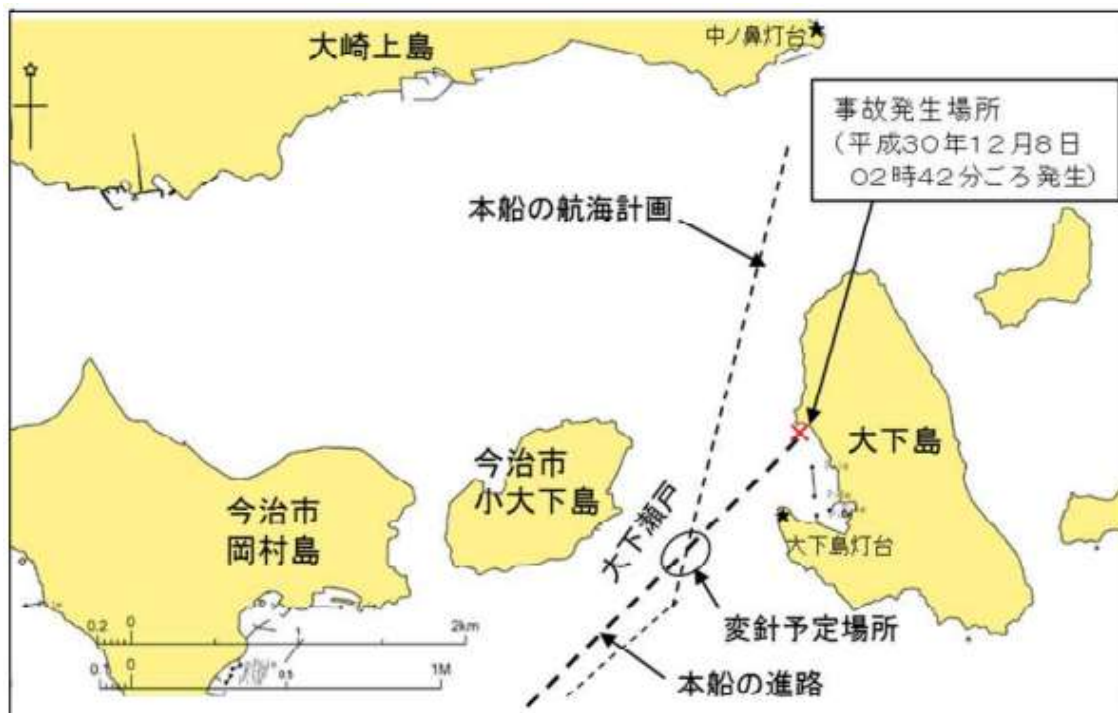
【事故の概要】貨物船A（3人乗組、空船）は、愛媛県今治市大下島西方の大下瀬戸において、岡山県倉敷市水島港に向けて北東進中、平成30年12月8日02時42分ごろ、同島西岸の浅所に乗り揚げた。

A船は、右舷船首部外板の凹損等を生じた。

【原因】夜間、本船が、安芸灘を自動操舵により北東進中、単独で船橋当直についていた航海士が居眠りに陥り、変針予定場所を通過して大下島西岸に向けて航行を続けたため、浅所に乗り揚げた。

航海士は、自動操舵で船橋当直中、前路に航行の支障となる船舶を認めなかったことから、覚醒水準が低下して居眠りに陥った。

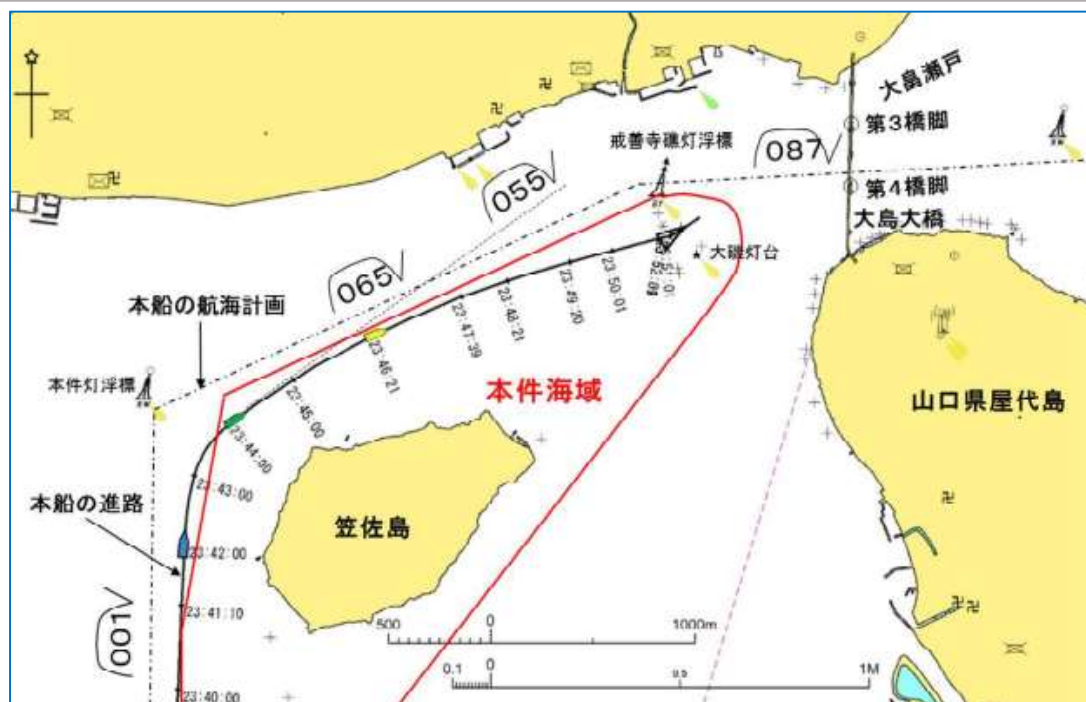
【事故の概要】液化ガスばら積船A（10人乗組、プロピレン約550ト積載）は、山口県大島瀬戸西口付近において、広島県大竹市大竹港に向けて東北東進中、平成31年2月21日23時51分ごろ、戒善寺礁灯浮標南側の浅所に乗り揚げた。

A船は、船首部船底外板に破口等を生じた。

【原因】夜間、本船が笠佐島北方沖を目視で東北東進中、船長が、戒善寺礁灯浮標を左舷船首方に見た際、同灯浮標までの距離が近いと感じ、気が動転して同灯浮標を右舷方に見て航行できないと思い、同灯浮標より右に針路を取ったため、同灯浮標南側の浅所に乗り揚げた。

船長は、本事故当時、精神的に疲れていたことから、海上保安庁からのVHF無線電話による危険海域に接近しているとの通報に反応できず、大島大橋下の可航水域の右側端を示す紅色橋梁灯に気付いて橋脚への衝突の危険を感じるまで、戒善寺礁灯浮標の北側を航行すべきことに気付かなかった。

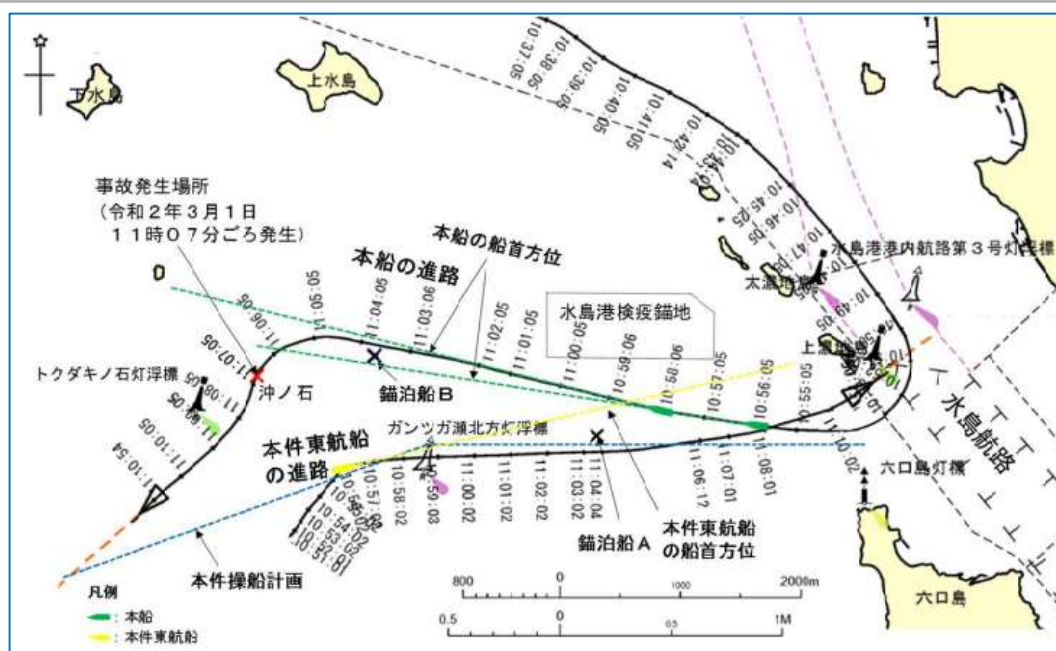
【事故の概要】貨物船 A (21 人乗組、空船、外国籍、水先人 2 人乗船) は、岡山県倉敷市水島港を発航してオーストラリア連邦に向かい、水島航路の途中から右転して塩飽諸島北側海域 (本件海域) を西行し、錨泊船を避け左転して南進中、令和 2 年 3 月 1 日 11 時 07 分ごろ、浅所に乗り揚げた。

A 船は、船尾船底部外板に擦過傷を生じた。

【原因】本船が、本件海域を西進中、水先人 A が、錨泊船 B と沖ノ石間の距離を測定して航行できると思い、錨泊船 B を左舷側に見て通過直後に左舵 20° から左舵一杯を取り、周囲の状況を確認する目的で一時的に舵を中央に戻して再び左舵 20° を取り、回頭が緩慢になったため、沖ノ石を回避中に浅所に乗り揚げた。

水先人 A は、錨泊船 A との横距離を取ろうと思い、針路を 284° として航行したことから、東航船の左舷側を通過するころ、錨泊船 B を左舷船首方至近に見ようになり、錨泊船 B と接近する恐れがあると感じ、本件操船計画によらず錨泊船 B を左舷側に見て航行した。

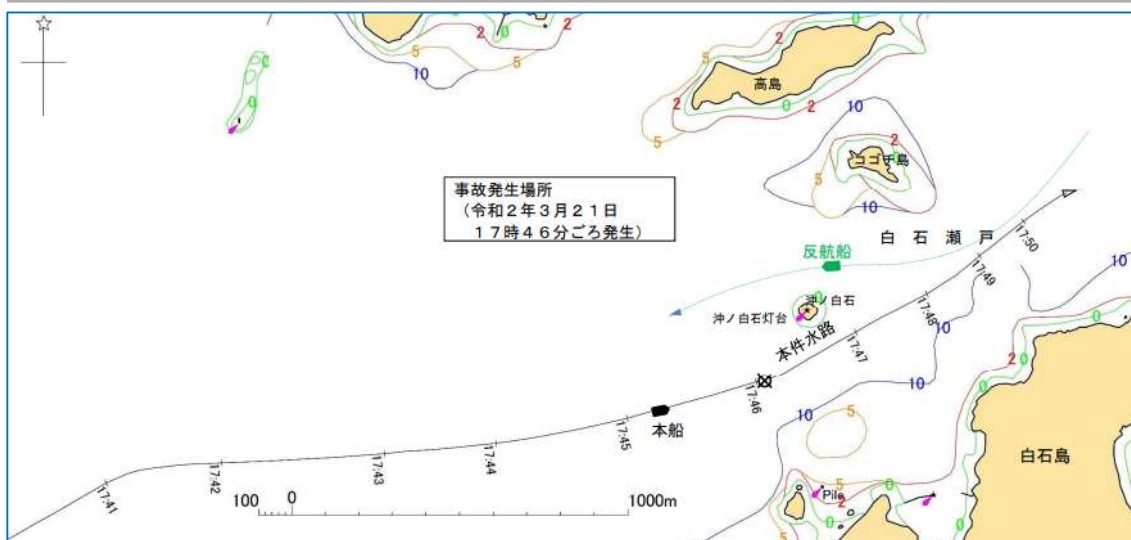
事例 1 2 油タンカー兼引火性液体物質ばら積船兼液体化学薬品ばら積船 A (749t) 乗揚

【事故の概要】油タンカー兼引火性液体物質ばら積船兼液体化学薬品ばら積船 A (6 人乗組、空船) は、白石瀬戸西方沖を同瀬戸に向けて航行中、令和 2 年 3 月 21 日 17 時 46 分ごろ、沖ノ白石南西方沖の暗岩 (本件暗岩) に乗り揚げ、乗り切った。

【原因】本船が白石瀬戸西方沖を同瀬戸に向けて航行中、船長が、同瀬戸東方沖を航行する反航船と沖ノ白石北側の海域で行き会う状況となることを認めた際、沖ノ白石南側の海域である笠岡市白石島との間 (本件水路) を通航すれば反航船と安全に行き会えると思い、航海士に対して本件水路を通航するよう指示し、本件暗岩に向けて航行を続けたため、本件暗岩に乗り揚げた。

船長は、本件暗岩の存在を失念していたことから、航海士に対して本件水路を通航するよう指示した。

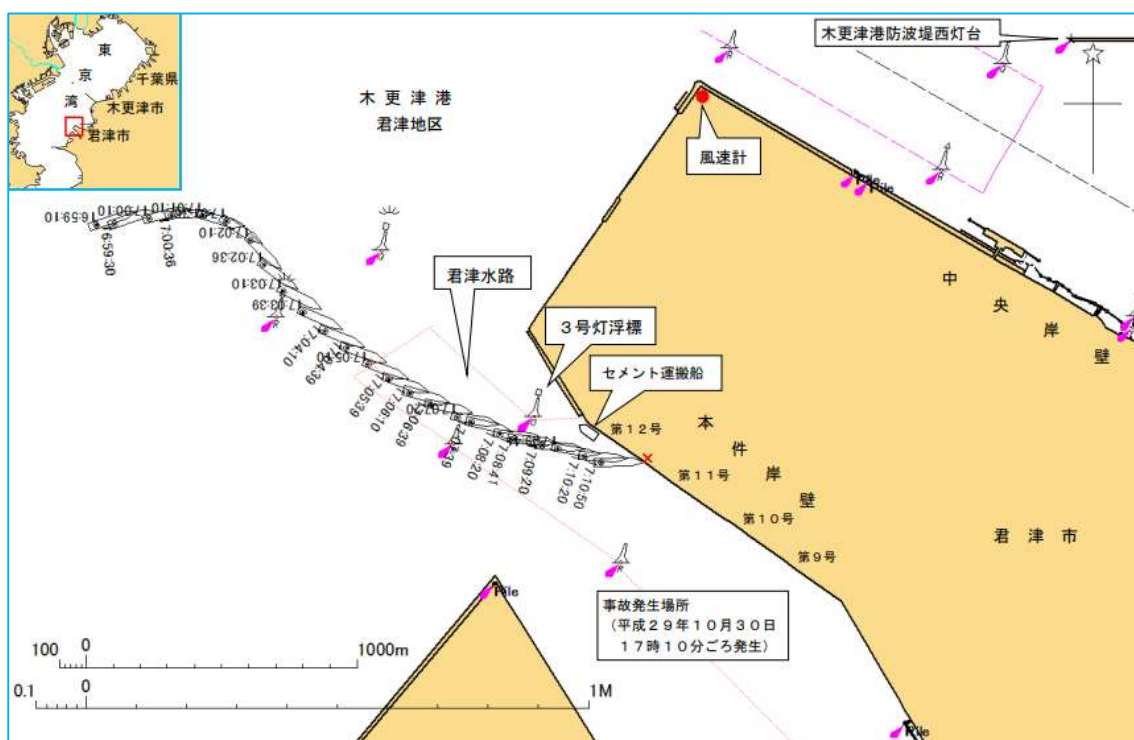
【事故の概要】 貨物船A（22人乗組、鋼材約3,000ト積載、外国籍、水先人乗船）は、千葉県木更津港において、君津市の製鉄所西岸壁（本件岸壁）に右舷着けの予定で着岸作業中、平成29年10月30日17時10分ごろ、同岸壁に衝突した。

A船は、左舷船首部外板に亀裂を伴う擦過傷を、また、岸壁に防舷材の脱落等を生じた。

【原因】 日没後の薄明時、本船が、約1.4m/sの北風が吹き、南西方に流れる約0.4knの潮流がある状況下、本件岸壁第10号に着岸作業中、水先人が、操舵手が左方に大角度の当て舵を取っていたことに気付かず、風潮流の影響を考慮した操船を適切に行わなかったため、3号灯浮標を通過した後、潮流の影響がなくなった際、船首が更に左方に回頭し、操船不能となって本件岸壁に向けて航行し、同岸壁に衝突した。

水先人は、操舵を指示する際、舵角指示器で舵角を確認していなかったことから、操舵手が左方に大角度の当て舵を取っていたことに気付かなかった。

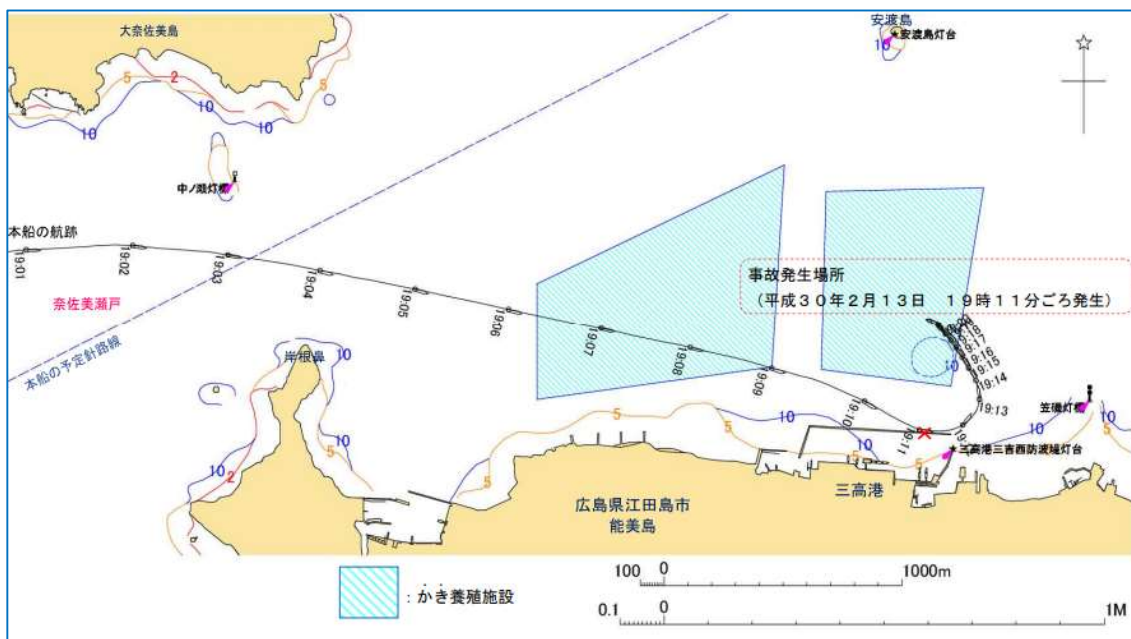
【事故の概要】油タンカーA（8人乗組、ガソリン約1,000kl、軽油約800kl 積載）は、広島県奈佐美瀬戸において、東南東進中、かき養殖施設に進入して航行を続け、平成30年2月13日19時11分ごろ、三高港防波堤（本件防波堤）に衝突した。

A船は、機関長が負傷し、右舷外板に凹損等を生じ、また、防波堤は、コンクリート基部に欠損等を、かき筏に破損を生じた。

【原因】本事故は、夜間、本船が、奈佐美瀬戸を自動操舵により東南東進中、航海士Aが、1号レーダーを早く復旧させようと思い、レーダー調整作業に没頭して船位及び周囲の確認を行わずに航行したため、かき養殖施設に進入したことや、船首が能美島北岸に向けた状態であることに気付かず、本件防波堤に衝突した。

航海士Aは、前方のかき養殖施設に接近しているので、急いで復旧する必要があると感じてレーダー調整作業に没頭していたことから、船長が本船の異常な振動や動揺を感じて昇橋したにもかかわらず、本船がかき養殖施設に進入して異常な振動や動揺をしていることや、本件防波堤に向けて航行している状況を認識せずに航行を続けた。

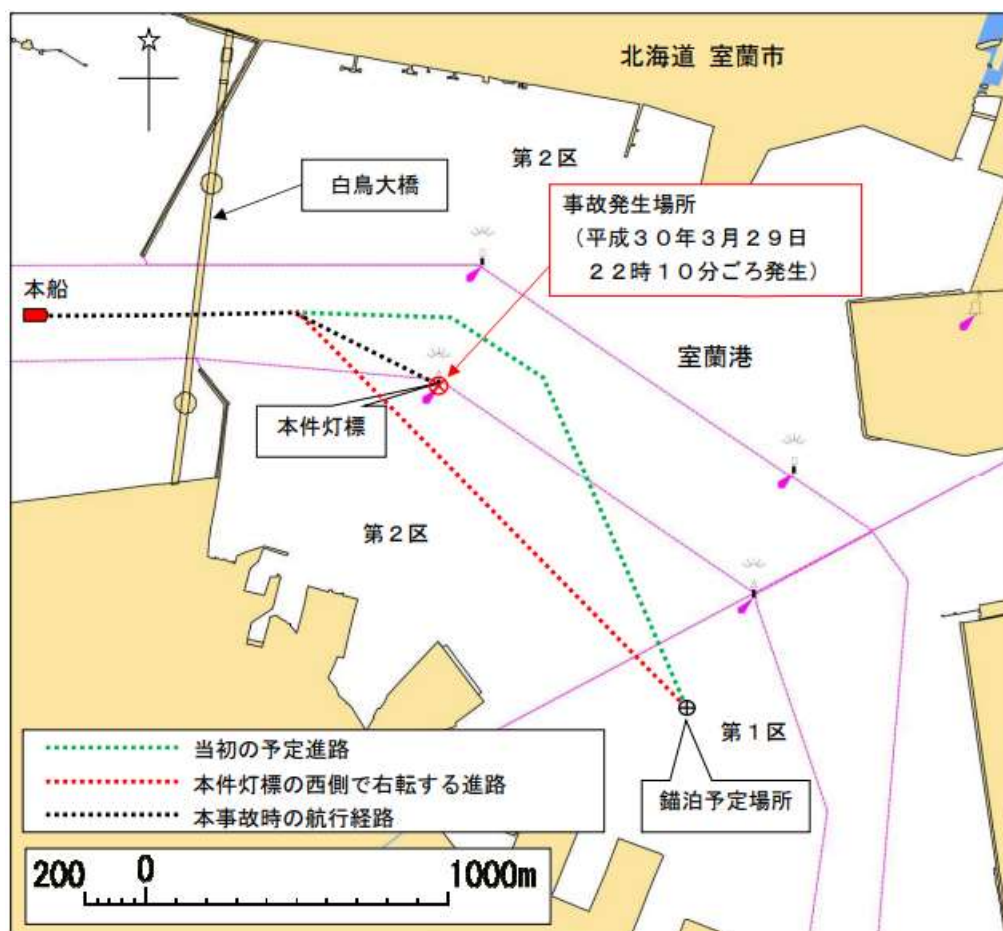
事例4 貨物船A（499t）衝突(灯標)

【事故の概要】貨物船A（4人乗組、鉄板約625ト積載）は、室蘭港内を東南東進中、平成30年3月29日22時10分ごろ、室蘭港第2号灯標（本件灯標）に衝突した。
A船は、船首部に擦過傷を生じ、室蘭港第2号灯標は、防護柵に曲損等を生じた。

【原因】夜間、本船が、室蘭港内を東南東進中、船長が、映りが悪くなったレーダーの感度調整に意識を向け、航行を続けたため、本件灯標に向く針路で航行していることに気付くのが遅れ、本件灯標に衝突した。

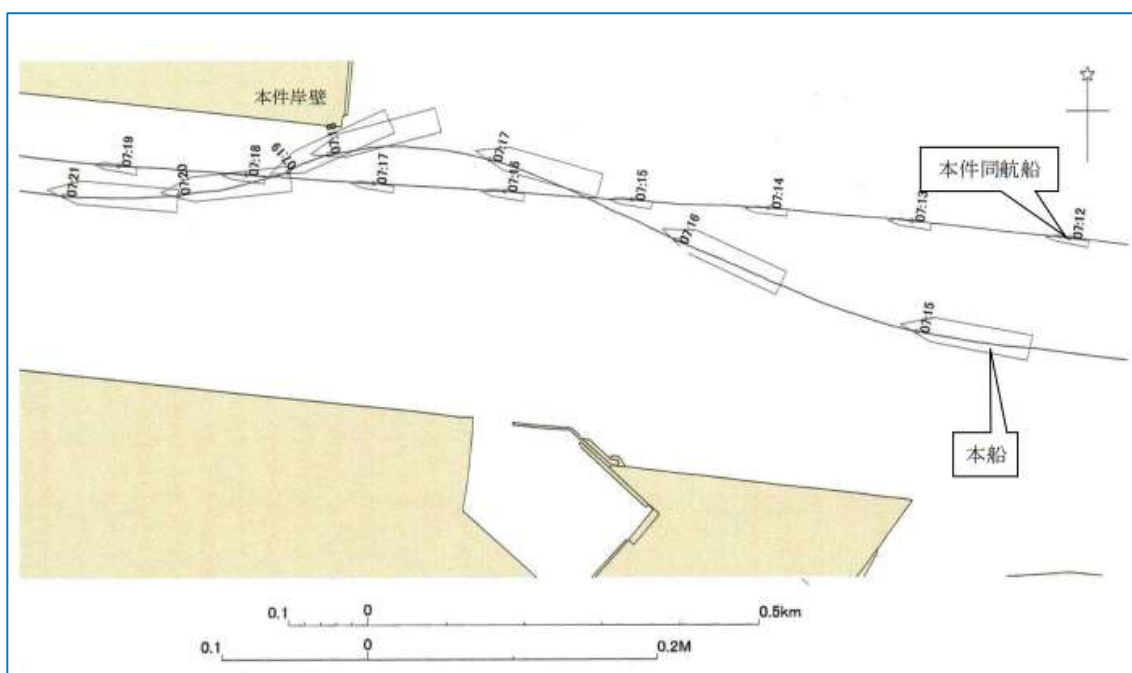
事例5 ロールオン・ロールオフ貨物船A（15,781t）衝突(岸壁)

【事故の概要】 ロールオン・ロールオフ貨物船A（12人乗組、車両51台及びトレーラーシャーシ96本積載）は、仙台塩釜港仙台区の中野ふ頭に向けて航行中、平成30年7月13日07時19分ごろ同ふ頭の東隣にある高松ふ頭2号岸壁の南東端角に衝突した。
A船は、右舷中央部船側外板に破口等を生じたが、死傷者はいなかった。
また、高松ふ頭2号岸壁には、岸壁上部構造物に圧壊を生じた。

【原因】 A船が、仙台塩釜港において、入船右舷着けの予定で中野ふ頭に向けて航行中、船長が、ふだんよりも岸壁への接近速力が速い状態で、右舵20°の舵角を取って右回頭し、右舷前方を同航する同航船の右舷後方に位置しようとしたため、仙台塩釜港仙台区高松ふ頭2号岸壁に衝突した。

船長は、着岸作業を効率よく行おうとしたため、中野ふ頭へ接近する際の進入進路付近を航行する同航船の右舷後方に位置しようとした。

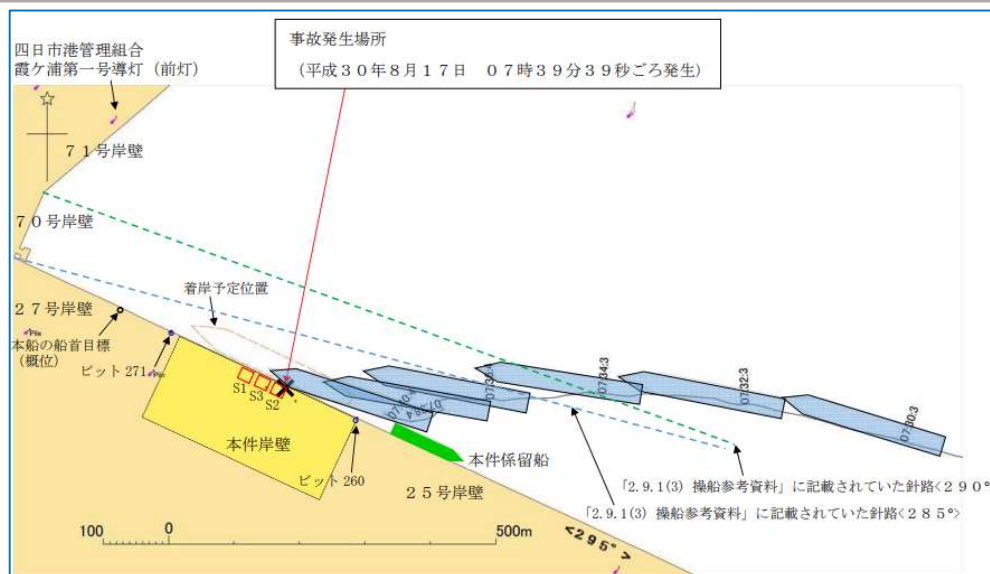
A船は、左舷船首部ブルワークの切断を伴う曲損等を生じた。

また、霞ヶ浦南埠頭26号岸壁にコンクリート剥離等の損傷を、ガントリークレーンに脱輪、変形等をそれぞれ生じたが、死傷者はいなかった。

【原因】四日市港において、風力5の北西風が四日市港第3区霞ヶ浦南埠頭26号岸壁に吹き寄せる状況下、A船が、水先人により26号岸壁に入船左舷着けでの着岸操船中、A船の船長が即時に介入して自ら操船を行い、全速力後進まで使用して本船の前進行きあしが失われたため、A船の左舷方の25号岸壁に出船右舷着けで係船していた自動車運搬船の至近に圧流され、自動車運搬船との衝突を避けようと全速力前進として前進させたものの、姿勢制御ができず、左舷船首部が26号岸壁上のガントリークレーン（S2号機）に衝突した。

船長が、即時に介入して自ら操船を行い、全速力後進まで使用してA船の前進行きあしが失われたのは、水先人との十分な信頼関係を形成できなかったこと、及び自動車運搬船付近で26号岸壁に接近する本船の速力を速く感じたことから、A船の動きを完全に止めようと思ったことによる。

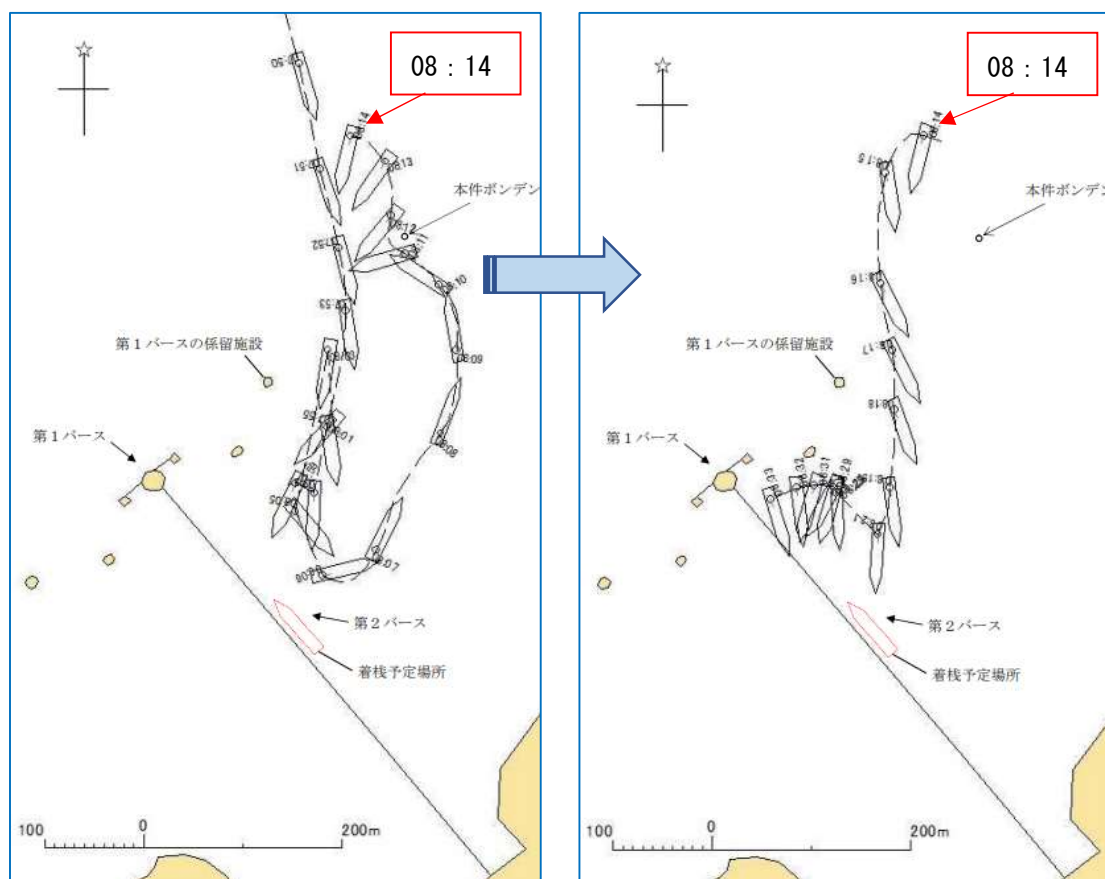
【事故の概要】 液化ガスばら積船A（9人乗組、空船）は、青森県青森市青森港において、青森ガスターミナル棧橋に着棧操船中、平成31年3月11日08時33分ごろ右舷船首部が同棧橋に衝突した。

A船は、右舷船首部外板に擦過傷及びペイント剥離を生じたが、死傷者はいなかった。また、青森ガスターミナル棧橋は、照明施設、保安ゲート等に破損を生じた。

【原因】 青森港において、低気圧が接近して東南東風が次第に増勢する状況下、

船長が、青森ガスターミナル棧橋への着棧が可能であると判断して着棧操船を開始し、青森ガスターミナル棧橋の手前で右旋回をするのに十分な距離を確保できない状況で青森ガスターミナル棧橋に接近したため、A船が、右舷錨を投下した直後に風速約15m/sの東南東風を左舷正横方向から受けて青森ガスターミナル棧橋に向けて圧流され、右舷錨鎖が船底越しに左舷側に伸出する状態となって操船が困難となり、更に圧流されて右舷船首部が青森ガスターミナル棧橋に衝突した。 ⇒次のページへ続く

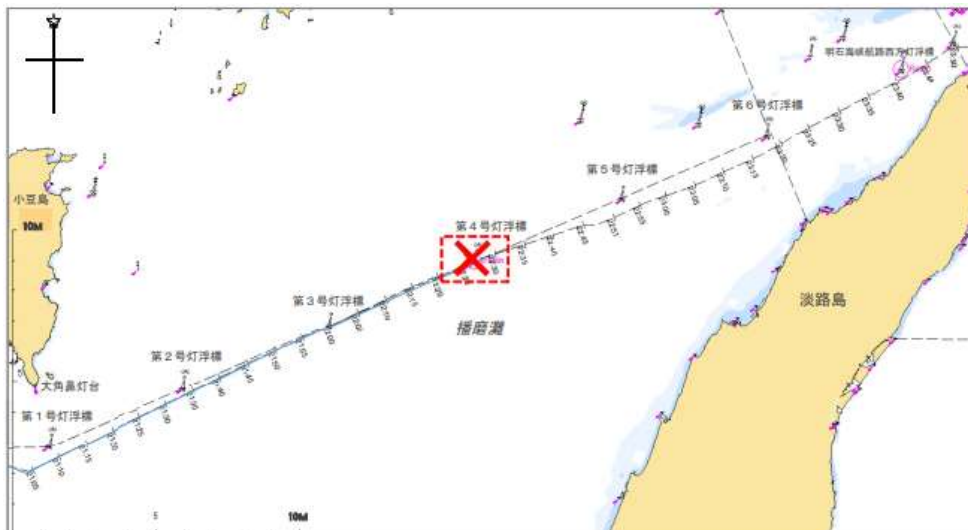
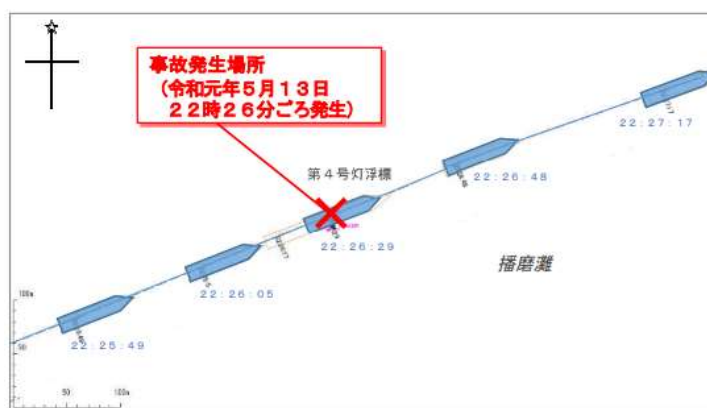
【事故の概要】貨物船 A (5人乗組、銅板約1,000ト積載)は、阪神港大阪区へ向けて播磨灘を東北東進中、令和元年5月13日22時26分ごろ、播磨灘航路第4号灯浮標に衝突した。

A船は、左舷外板に擦過傷を生じ、また、灯浮標は、浮体の凹損等を生じた。

【原因】夜間、本船が、播磨灘を自動操舵により東北東進中、右舷船首方から風力3の東風を受けている状況下、

単独で船橋当直中の航海士が、腹痛を感じた際、このままの針路で第4号灯浮標に衝突することはないと思い、船橋を離れ、船橋を無人の状態として航行を続けたため、第4号灯浮標に衝突した。

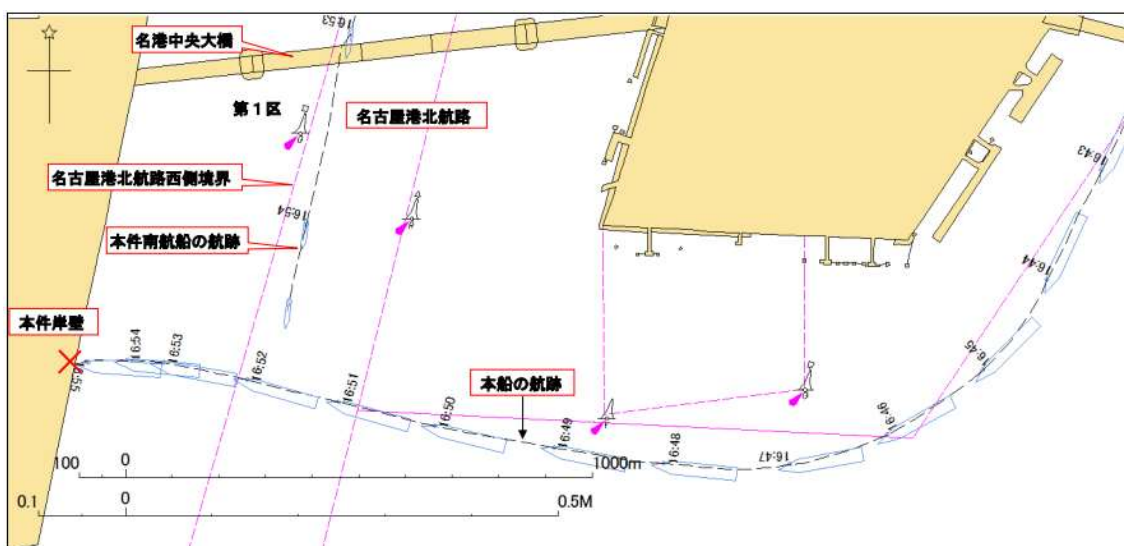
【事故の概要】自動車運搬船A（23人乗組、車両1,289台積載、水先人乗船）は、名古屋港内を移動し、北航路を横切って金城ふ頭56号岸壁に着岸接近中、船首部が同岸壁に衝突した。

A船は、フォアピークタンクの補強部材の曲損等を生じ、また、岸壁に上部構造物の損壊等を生じた。

【原因】本船が名古屋港北航路東方沖において、同航路を横切る針路で本件岸壁に向けて西進中、

水先人が、同航路の本件南航船が本船の進路の支障となる状況となった際、直ちに減速しなくてもまだ余裕があると思い、6kn以上の前進行きあしを保ったまま本件岸壁に接近したため、間近になってから主機を全速力後進としてタグボートで後方に引かせたものの、行きあしを止めることができず、本件岸壁に衝突した。
