運輸安全委員会は、令和6年1月25日(木)、船舶事故等調査報告書をホームページで公表しました

海難防止への インフォメーション

① 遊漁船A(6.6トン)釣り客負傷

② 海上タクシーA(4.8トン)旅客負傷

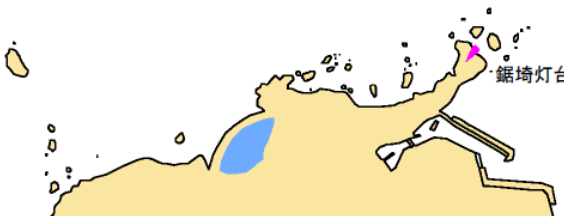
鋸崎灯台

遊漁船A(6.6トン、1人乗組、釣り客6人)は、風力3の北風が吹く中、鋸崎北方沖を、約5ノットの速力で北進中、正船首方からの波高約2.0mの波を乗り越えて船体が大きく動揺した際、船首甲板のクッションに船尾方を向いて座っていた釣り客Aが、上方に跳ね上げられたのち、同クッションの上に落下して臀部を打ち、腰椎破裂骨折の重傷を負った

◎ 船長は、魚群探知機を見ながら操船していたことから、正船首方からの波高約2.0mの波に気付かず、本船が同波を乗り越えた

○ 船長は、ふだん波が高い場合には減速した上で船首斜めから波を受けるように操船していたが、事故当時、魚群探知機を見ており、正船首方からの波高約2.0mの波に気付いていなかったため、波を考慮した操船を行っておらず、また、釣り客Aに、船体中央より後方に移動するように注意していなかった

遊漁船の船長は、波の状況について見張りを行い、波の影響により船体が動揺するときは、波に対する進路の変更及び安全な速力までの十分な減速による船体動揺の軽減、また、波の影響により船体が動揺して危険が予想されるときは、釣り客を船体中央部より後方に移動させること

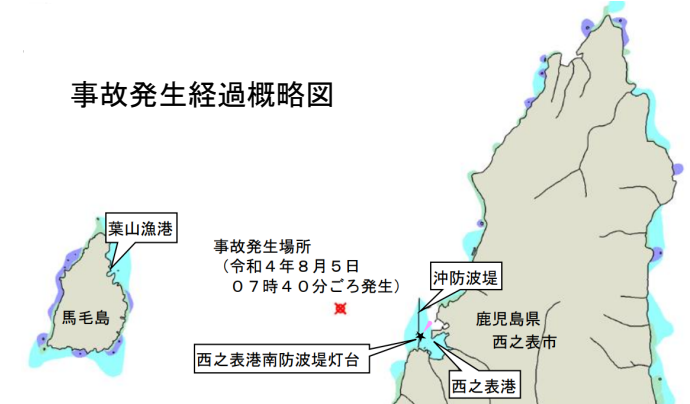
事故発生経過概略図

海上タクシーA(4.8トン、2人乗組、旅客7人)は、風力4~5の西北西風が吹く中、種子島西之表港西北西方沖を、約4~5ノットの速力で西北西進中、船首方から波高約2mの波を受けて船首部が大きく上下に動揺した際、船首部デッキに座っていた旅客Aが、30cmほど宙に浮いたのち、臀部からデッキ上に落下して、第12胸椎圧迫骨折の重傷を負った

- ◎ 船長は、波高約2mの波を船首方から受けるとき、約4~5ノットに減速して航行すれば安全に航行できると思い、旅客を船首部デッキに乗せた状態で航行を続けた
- 船長は、事故発生場所付近海域で北西よりの強風が吹くときに急に波高が高くなることを知っており、これまで大きな波が来るときには減速すれば、船体の上下の動揺を軽減して安全に航行できていたことから、波高約2mの波を船首方から受けるとき、約4~5ノットに減速して航行すれば安全に航行できると思った

- (1) 旅客を輸送する小型船舶の船長は、船体動揺が予測される場合、旅客を後部甲板に移動させること
- (2) 海上タクシーの船長は、事故が発生したとき、事故の状況を適切に把握し自ら速やかに海上保安庁に通報すること
