運輸安全委員会は、令和6年10月31日(木)、船舶事故等調査報告書をホームページで公表しました

① 石炭運搬船A(73583トン)乗組員死亡

② 油タンカーA(748トン)漁船B(8.5トン)衝突

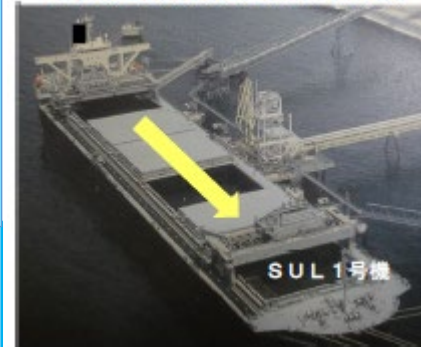
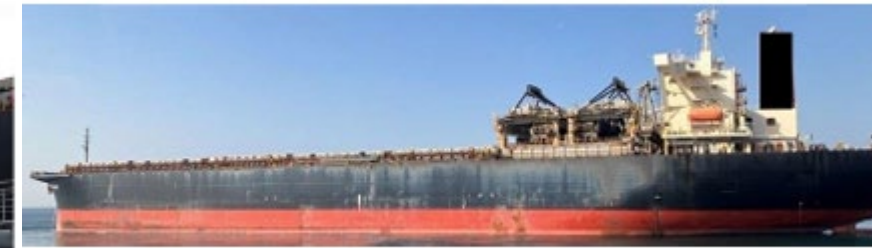
夜間、徳山下松港において、石炭運搬船A(73583トン、24人乗組)は、着棧して荷役作業中、甲板長が、走行してきたSULの走行部と、本件支柱との間に体を挟まれて死亡した

- ◎ 甲板長が、油圧配管の漏油箇所を点検する目的で、要注意区域である走行レール付近に立ち入った
- 甲板長は、点検作業が短時間で完了すると思っていた可能性がある
- SULが走行してきたのは、荷役作業員から荷役航海士等に荷役作業を開始する旨の連絡が入ったこと、並びに甲板長及び乗組員Aが本件点検作業に入る前、荷役航海士等に連絡していなかったことによる
- 甲板長が走行レール付近で本件点検作業を続けていたのは、ステージ等の下に入り込んだ乗組員Aの様子を見るために前かがみの姿勢でのぞき込み、視界が制限されるとともに、周囲の騒音によりSULの走行中の警報音が聞こえず、その接近に気付かなかったことによる (以下省略)

本事故当時、船尾側から船首方に走行

- (1) 船長は、乗組員に対し、SMSマニュアル及びその他の規定に定める荷役作業の取決め及び手順を再認識させ、荷役作業中、危険エリアに入って点検作業や保守整備作業を行うことがないように繰り返し指導すること
- (2) 乗組員は、点検作業等を行うとき、荷役作業責任者に報告して許可を得た後、荷役装置の停止を確認し、見張り員を配置するなどの安全を確保すること (以下省略)

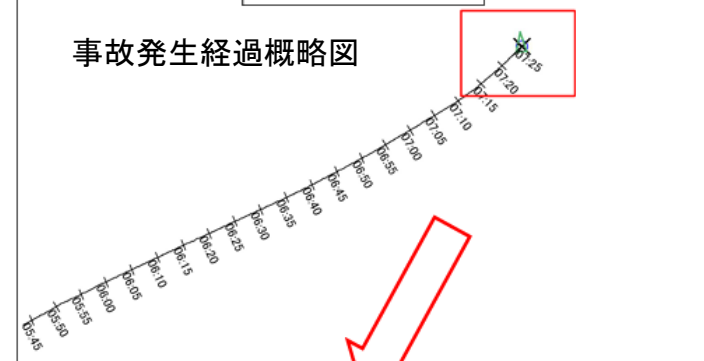
事故発生経過概略図

油タンカーA(748トン、7人乗組、空船)は、徳山下松港を出航し、三重県四日市港に向けて北東進中、漁船B(8.5トン、2人乗組)は、さんご漁の目的で、室戸岬港を出航し、漁場に到着後、漂泊中、室戸岬南方沖において、両船が衝突した

- ◎ 航海士Aは、左舷船首方及び右舷船首方にそれぞれ認めた約5~6隻の小型漁船群の間を通過しようと左に変針したことから、左舷船首方の室戸岬との接近状況に意識を向け、継続的にB船の動静に注意を払っていなかったため、B船が前路で漂泊を始めたことに気付くのが遅れた
- ◎ 船長Bは、自船に接近する大型船がいれば汽笛を鳴らされると思い、近くの僚船の動静に意識を向け、周囲の見張りを適切に行っていなかったため、左舷方から接近するA船に気付かなかった

- ・ 船橋当直者は、船首方を通過しようとする漁船を認めた場合、確実に船首方を通過するまで継続的に見張りを行い、漁船が自船に気付いていない場合があるので、余裕のある時機に汽笛を吹鳴するほか、減速や針路変更を行うなど、衝突を避けるための措置を採ること
- ・ 漁船等小型船舶の船長は、航行中、特定の方向のみに意識を向けず、常時、周囲の見張りを行うこと
- ・ 漁船等小型船舶の船長は、他船に自船の存在を確実に伝えるとともに、他船の接近に早期に気付くことができるように、AISを設置し、操船及び周囲の見張りに活用することが望ましい
- ・ 漁船の船長は、操業中、海上衝突予防法の規定に従い、錨泊中を示す黒色の球形形象物ではなく、漁ろうに従事していることを示す黒色の鼓形形象物を掲げること
- ・ 小型船舶の乗船者は、暴露甲板上においては救命胴衣を着用すること
