運輸安全委員会は、令和6年2月29日(木)、船舶事故等調査報告書をホームページで公表しました

① コンテナ船A(146,694トン)コンテナ積付台等損傷傷

② 旅客船A(68トン) 浸水

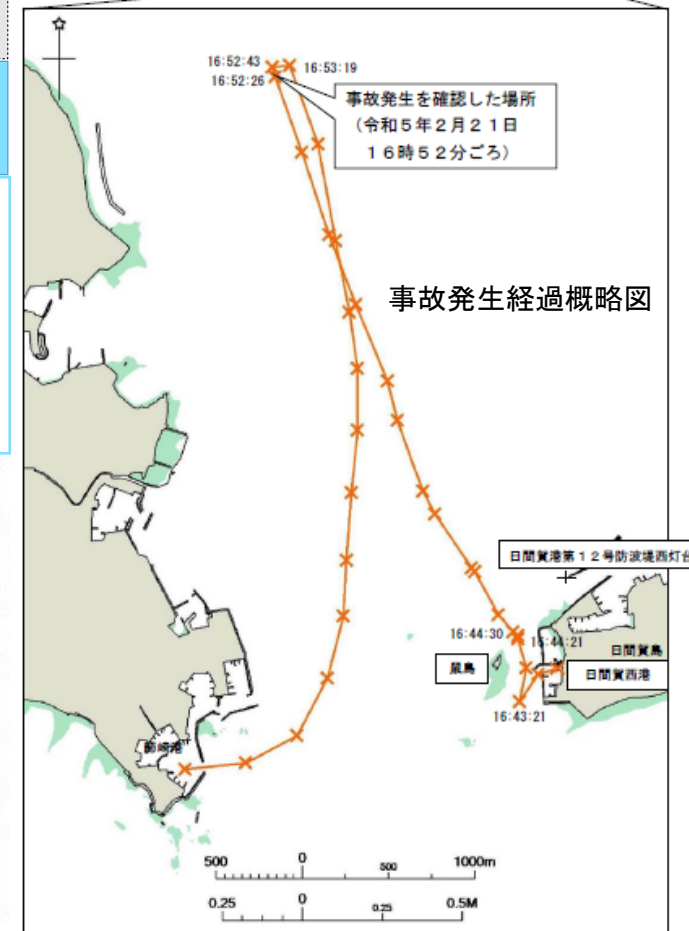
日間賀島西方～北北西方沖において、旅客船A(68トン、2人乗組、旅客7人)は、風速約16～17m/sの北風が吹く中、北方から波高約1.0～2.0mの波を船首方から受ける状況下、10kn以下の速力で北北西進中、船首部に打ち込んだ波により前部客室右舷側の窓ガラスが破損し、客室等に浸水した

【損傷等】 前部客室、機器室及びタンク室に濡損、前部客室右舷前面窓ガラスに破損等

破損した前部客室右舷側の窓ガラス

- (1) 船長は、正確かつ最新の気象、海象の情報を入手し、運航基準の発航中止等の基準に達したと認めるとき又は達するおそれがあると認めるときは、発航中止等を行うこと
- (2) 運航管理関係者は、発航中止等の判断を船長に一任せず、発航中止等と判断した場合において、船長から発航を中止等する旨の連絡がないときは、船長に対して発航中止等を指示すること
