運輸安全委員会は、令和7年2月20日(木)、船舶事故等調査報告書をホームページで公表しました

上記事故のうち、神戸事務所と門司事務所の船舶事故調査報告書2件について、“概要版”を作成しました
公表された調査報告書をもとに当協会の責任で編集しましたので、詳細は運輸安全委員会のHPでご確認ください

① 油タンカーA(499トン) 漁船B(3.8トン) 衝突

② 旅客船A(163トン) 浸水

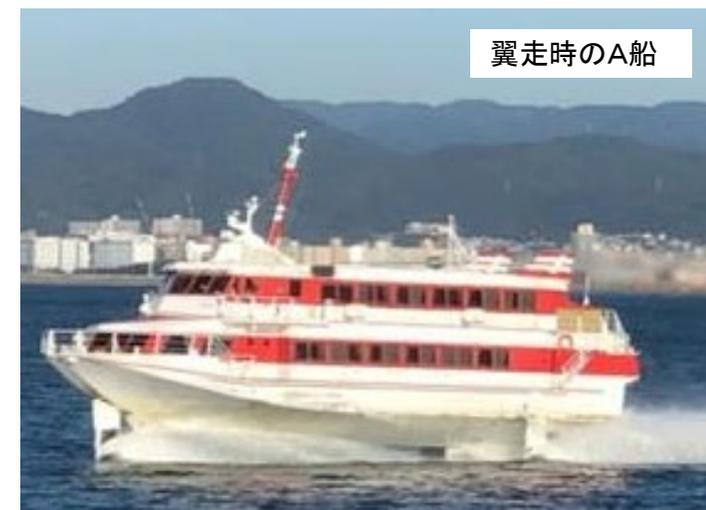
【発生日時】 令和5年12月12日08時01分ごろ
【発生場所】 長崎県壱岐島魚釣埼東北東方沖
【死傷者】 軽傷4人(旅客)
【損傷等】 1階客室及び前部補機室に浸水、1階客室の船首水中翼点検口の蓋の脱落、同室天井の凹損

点検口の蓋を外した状態

- (1) 超高速旅客船の運航管理者及び船長は、気象及び海象情報が運航中止等の条件に達していない場合であっても、より慎重に協議を行った上で、運航中止、基準経路の変更等について、適切な判断を行うこと
- (2) 超高速旅客船の船舶所有者は、点検口に打ち付ける波浪に対して十分な強度が保持できるよう定期的に点検口の蓋を固定しているボルト等の保守整備を行うこと
