MA2012-9

船 舶 事 故 調 査 報 告 書

### 3 ケミカルタンカー日祥丸乗組員死傷

船種船名 ケミカルタンカー 日祥丸

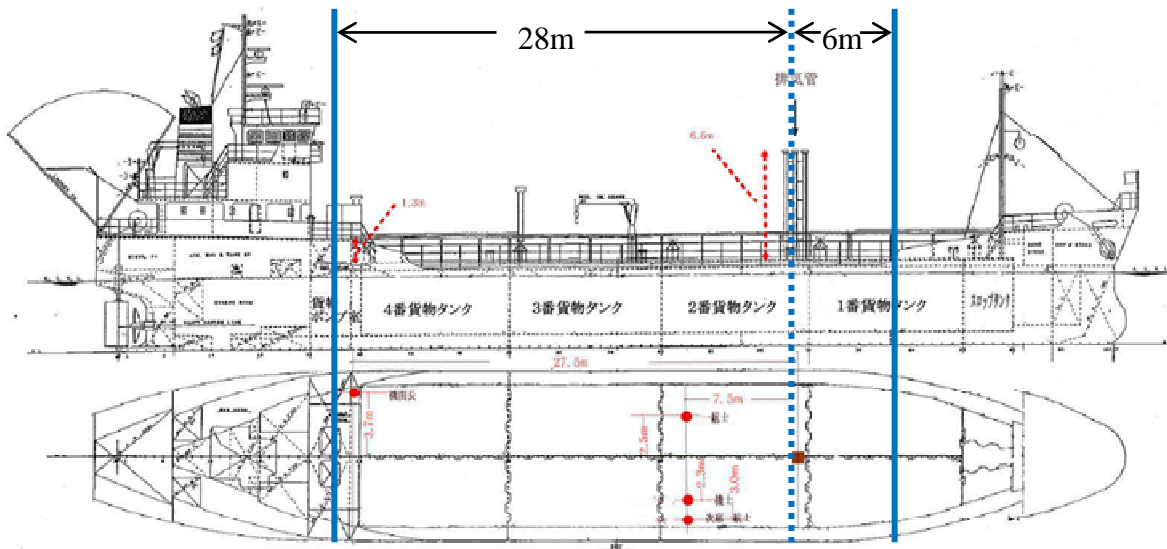
図2. 15-1 計算対象とする船首尾方向の範囲（青色の実線の範囲）

本解析で用いる数値シミュレーション方法は、図2. 15-1に示すように船体の一部を解析対象とした。船首尾方向にはスロップタンクの排気管放出口から船首方に6m、船尾方に28mとし、左右舷方向には海面上も含め20mとした。本事故時の喫水は船首で約1.25m、船尾で約3.30mであったことから、対象範囲での喫水は2.3mで一定であると仮定し、鉛直方向には海面上から上空20mまでを計算対象とした。計算対象を簡略化するため、甲板上の機器、設備等は無視し、一様な平面であると仮定した。ただし、硫化水素ガスの漏えい源であるスロップタンクの排気管1本分については計算モデルに含めた。また、本事故前に機関長が立っていた船尾楼甲板の一部（船尾方向に1m分）を考慮し、その高さ分（1.3m）のみを計算モデルに含めた。本解析で用いた計算対象のモデルを図2. 15-2に示す。

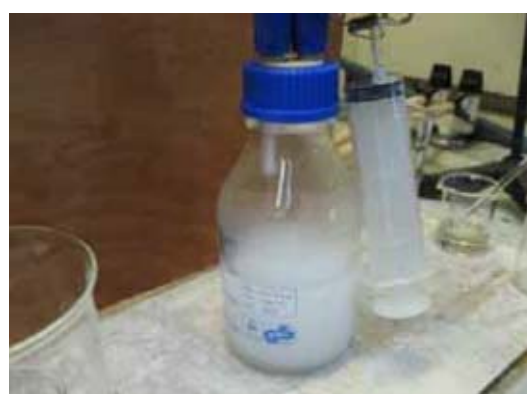
別図1-2 反応ビン

水硫化ソーダ洗浄水とアクリル酸洗浄水は共に透明な液体であるが、混合すると反応して白濁色となる（別図1-2参照）。発生したガスは無色であり、腐卵臭がした。ガスは混合直後から発生し始めた。ガスを採取すると検知管が変色し、硫化水素ガスが発生したことが分かった。その様子を別図1-4に示す。

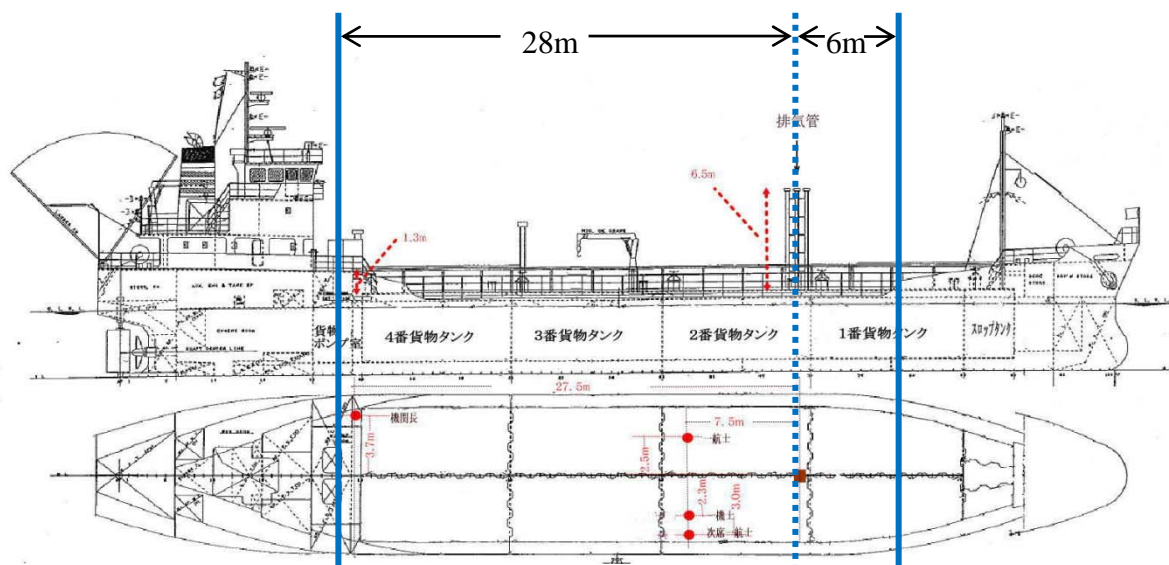
別図2-1 計算対象とする船首尾方向の範囲（青色の実線の範囲）

本解析で用いる数値シミュレーション方法は、一般に計算機負荷が高いため、当該船舶全体及びその周辺海域を解析対象とするのではなく、別図2-1に示すように船体の一部を解析対象とした。船首尾方向にはスロップタンクの排気管放出口から船首方に6m、船尾方に28mとし、左右舷方向には海面上も含め20mとした。事故時の喫水は船首で1.25m、船尾で3.30mであったことから、対象範囲での喫水は2.3mで一定であると仮定し、鉛直方向には海面上から上空20mまでを計算対象とした。計算対象を簡略化するため、甲板上の機器、設備等は無視し、一様な平面であると仮定した。ただし、硫化水素ガスの漏えい源であるスロップタンクの排気管1本分については計算モデルに含めた。また、事故前に機関長が立っていた船尾楼甲板の一部（船尾方向に1m分）を考慮し、その高さ分（1.3m）のみを計算モデルに含めた。本解析で用いた計算対象のモデルを別図2-2に示す。

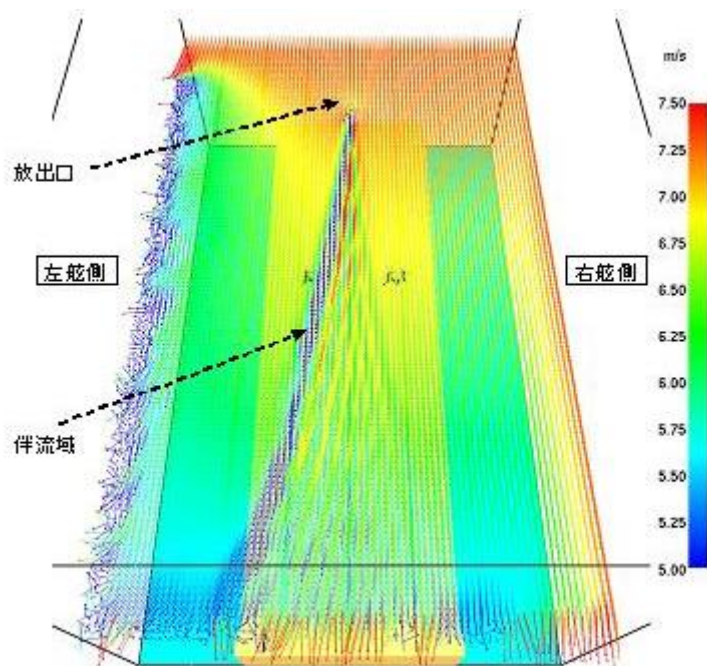
別図2-3 海面上8.5mにおける水平断面上の速度分布

計算領域内の気流場の一例として、海面上8.5mにおける水平断面上の速度分布を別図2-3に示す。これは計算開始から15秒後の十分発達した気流場（瞬時値）を表わしている。排気管放出口から0.3m下方での速度分布であるため、排気管が障害物として気流場に作用し、その背後に低速の伴流域が形成されていることが分かる。風向を右舷船首5°として境界条件を設定しているため、伴流が左舷側に傾いている様子が観察される。また、この断面上の流速を前章で示したべき乗則から見積もると、 $7.4 \times (8.5/9.5)^{0.15} \approx 7.28$  [m/s]となり、別図2-3の排気管放出口周辺で同程度の流速が得られていることが確認できる。しかし、放出口より風下側では境界条件の影響により、想定している流速よりも低くなっている。この気流場を用いた漏えいガスの移流拡散解析は安全側の評価を行うことになるため、本解析調査に必要な気流場がおおむね再現されていると判断し、以下のシミュレーションを実施した。
