船 舶 事 故 調 査 報 告 書

# 1 漁船日光丸沈没

# 船舶事故調査報告書

船種 船名 漁船 日光丸  
漁船登録番号 AM2 5270  
総トン数 5.1トン

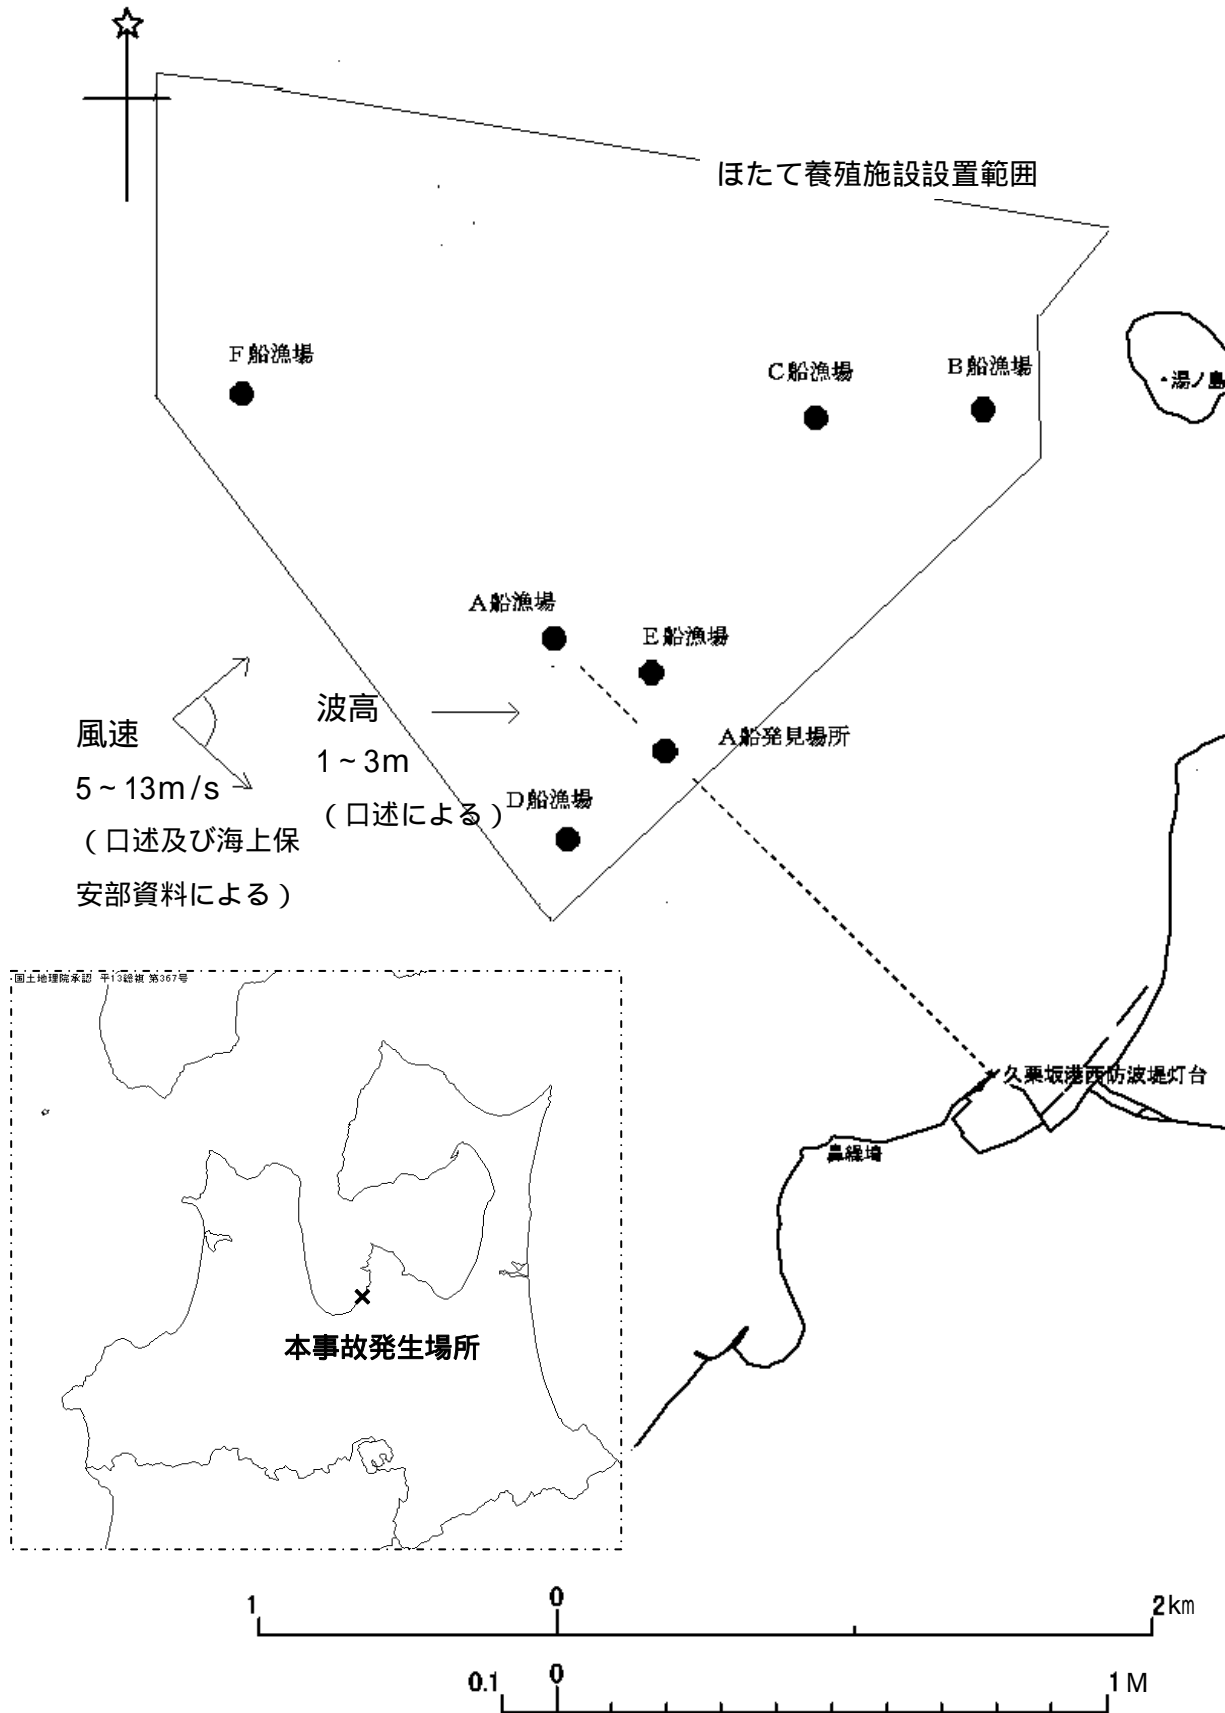
付図1 久栗坂漁港、A船及び僚船の漁場、沈没したA船の発見場所（概略図）

2.5.4 に記述したように、幹綱1本分のパールネットが引き揚げられていたこと、2.10.4 の記述のとおり、クレーンのフックが納められた状態であったこと、サーチライトと旋回窓のスイッチがオンであったこと及び漁場とA船発見場所の位置関係（付図1参照）から、帰港途中に事故が発生したものと考えられる。

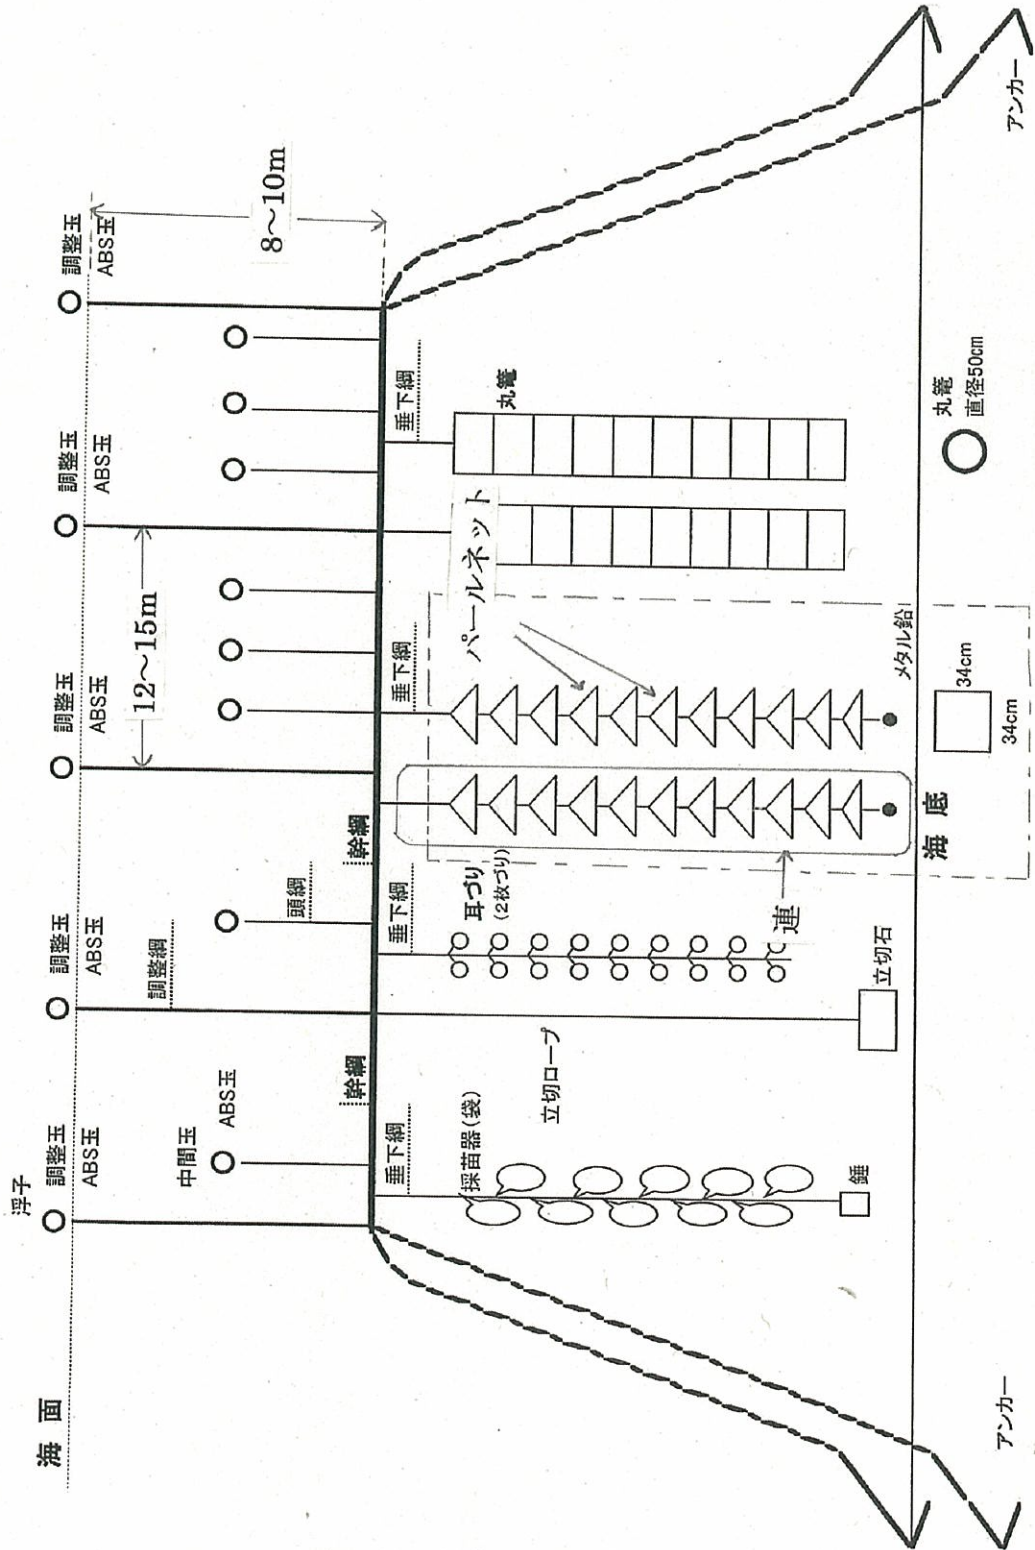
付図2 一般のほたて養殖施設図

船長C及び船長Fの口述によれば、A船は、通常、搭載されたクレーンを使用して、養殖ほたてが入ったパールネット（かご、付図2参照）10～15連<sup>\*1</sup>を左舷側からまとめて吊り上げ、甲板に積載するという要領で操業していた。
