平成 18 年横審第 117 号

貨物船津軽丸貨物船イースタン チャレンジャー衝突事件

言 渡 年 月 日 平成 19 年 3 月 27 日

審 判 庁 横浜地方海難審判庁（伊東由人，清水正男，米原健一）

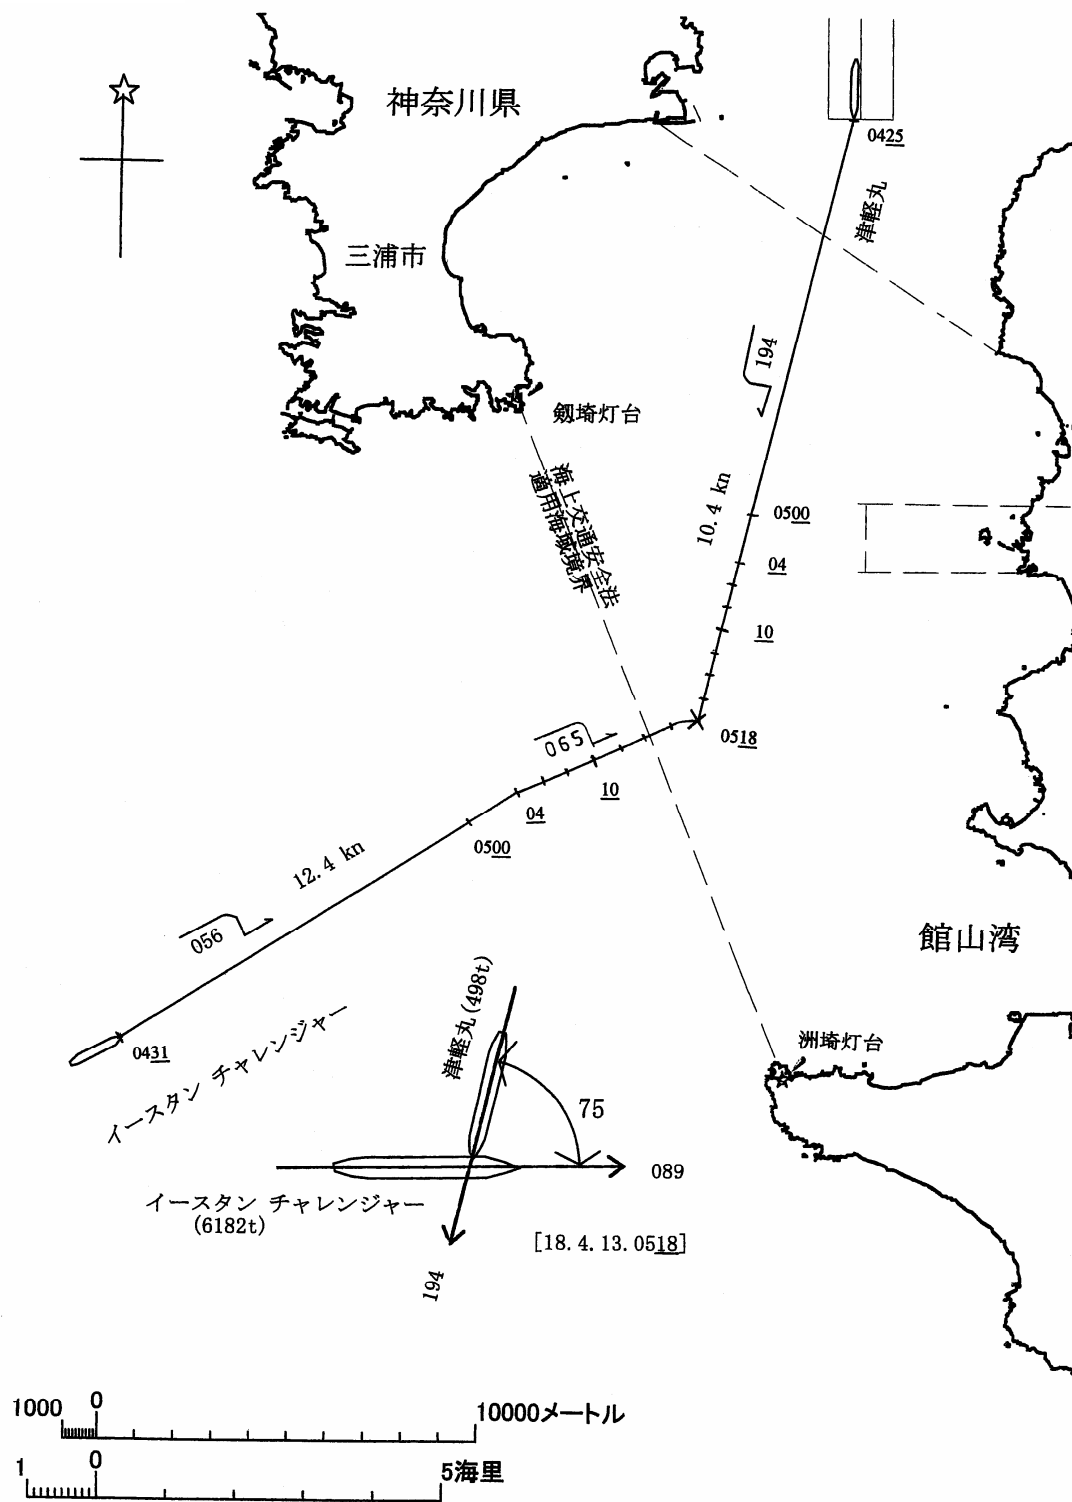
参 考 図

B受審人は、イ号の接近に伴いレーダーを1.5海里レンジに切り替えてレーダーによる見張りを継続していたものの、同船と著しく接近することを避けることができない状況であったが、依然動静監視不十分で、針路を保つことができる最小限度の速力に減じず、必要に応じて停止しないまま同じ針路、速力で続航し、05時18分少し前イ号の映像がレーダーの中心付近に接近したとき、ようやく衝突の危険を感じ、操船信号のつもりで汽笛を1回吹鳴し、手動操舵に切り替えて右舵一杯をとり、機関を停止したが、05時18分劔埼灯台から151度5.4海里の地点において、津軽丸は、原針路、原速力のまま、その船首が、イ号の左舷前部に前方から75度の角度で衝突した。

E指定海難関係人は、05時10分自らのレーダーで左舷船首20度2.7海里に津軽丸の映像を認め、その後、同船と著しく接近することを避けることができない状況であることを認めしたが、針路を保つことができる最小限度の速力に減じず、必要に応じて停止しないまま、同じ針路及びゆっくりと減速しながら12.0ノットほどの速力で続航し、05時16分衝突の危険を感じて右舵10度を令し、05時18分少し前左舷船首方至近に津軽丸を認め、右舵一杯を命じたが、イ号の船首が089度を向き、11.5ノットの速力となったとき、前示のとおり衝突した。
